COMANDO DA AERONÁUTICA
CENTRO DE INVESTIGAÇÃO E PREVENÇÃO DE
ACIDENTES AERONÁUTICOS

RELATÓRIO FINAL SIMPLIFICADO

DADOS DA OCORRÊNCIA					
DATA - HORA		INVESTIGAÇÃO		SUMA Nº	
24MAR2012 - 20:45 (UTC)		SERIPA IV		A-593/CENIPA/2018	
CLASSIFICAÇÃO		TIPO(S)		SUBTIPO(S)	
INCIDENTE GRAVE		[SCF-PP] FALHA OU MAU FUNCIONAMENTO DO MOTOR		FALHA DO MOTOR EM VOO	
LOCALIDADE		MUNICÍPIO		UF	COORDENADAS
FAZENDA CAJURU		ITU		SP	23°22'47"S 047°23'04"W

DADOS DA AERONAVE			
MATRÍCULA	FABRICANTE	MODELO	
PP-CIE	CIRRUS DESIGN	SR20	
OPERADOR		REGISTRO	OPERAÇÃO
PLANE IMPORTAÇÃO E EXPORTAÇÃO DE AERONAVES E PEÇAS LTDA.		TPP	PRIVADA

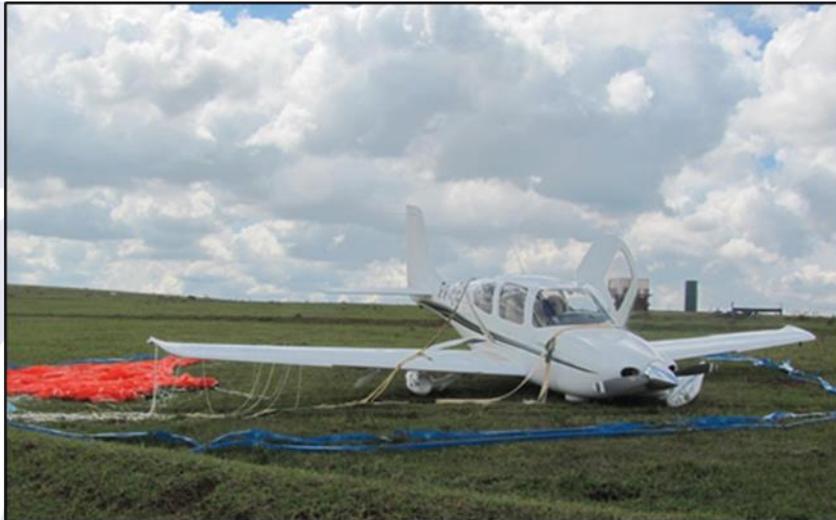
O piloto acionou o *Cirrus Airframe Parachute System* (CAPS) e a aeronave aterrou em área de pasto da Fazenda Cajuru, Itu, SP.

Figura 1 - Vista da aeronave após a aterragem.

A aeronave teve danos leves. O piloto e o passageiro saíram ilesos.

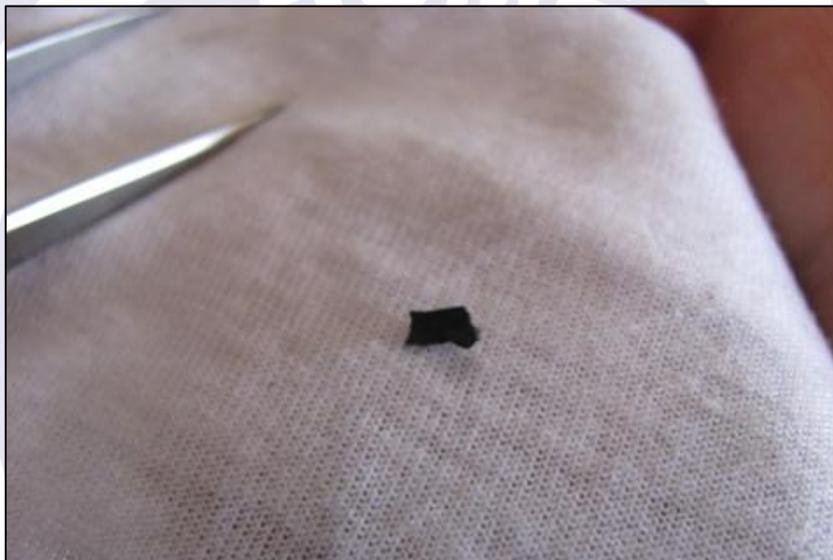
Após o acidente, durante os exames realizados no sistema de combustível da aeronave, a Comissão de Investigação observou que a unidade controladora de combustível se encontrava obstruída com material estranho (fragmento) de, aproximadamente, 5 mm (Figura 2).

Figura 2 - Material expelido pela unidade controladora de combustível do PP-CIE.

A análise visual revelou que o fragmento apresentou aspecto semelhante ao do revestimento interno das mangueiras de combustível. Entretanto, não foi possível identificar o material desse fragmento, devido à massa ter sido insuficiente para a análise necessária.

A análise concluiu que as Amostras A e B não eram semelhantes entre si, sendo que a Amostra A não pôde ser identificada inequivocamente e que a Amostra B indicou, basicamente, a presença de uma borracha poli-cloporeno (CR).

Dessa forma, ficou constatado que o fragmento da Amostra A era de material diferente do utilizado no interior das mangueiras de combustível da aeronave.

Assim sendo, a presença desse material estranho foi suficiente para impedir o fluxo normal de combustível para o correto funcionamento do grupo motopropulsor, provocando a falha do motor do PP-CIE.

Não foi possível determinar quando o fragmento adentrou o sistema de combustível da aeronave, sendo, a hipótese mais provável, que este seja um resíduo contaminante introduzido durante um procedimento de manutenção.

Divulgar os ensinamentos colhidos na presente investigação, com o objetivo de alertar operadores e organizações de manutenção sobre importância de se verificar a correta execução dos serviços de manutenção realizados nas aeronaves.
