COMANDO DA AERONÁUTICA
CENTRO DE INVESTIGAÇÃO E PREVENÇÃO DE
ACIDENTES AERONÁUTICOS

RELATÓRIO FINAL SIMPLIFICADO

DADOS DA OCORRÊNCIA								
DATA - HORA		INVESTIGAÇÃO		SUMA N°				
05JAN2021 - 20:07 (UTC)		SERIPA VII		A-003/CENIPA/2021				
CLASSIFICAÇÃO		TIPO(S)		SUBTIPO(S)				
ACIDENTE		[CFIT] VOO CONTROLADO CONTRA O TERRENO		NIL				
LOCALIDADE		MUNICÍPIO		UF	COORDENADAS			
ÁREA RURAL		IRACEMA		RR	02°34'22"N	063°47'19"W		
DADOS DA AERONAVE								
MATRÍCULA		FABRICANTE		MODELO				
PP-CLD		ROBINSON HELICOPTER		R44-II				
OPERADOR			REGISTRO		OPERAÇÃO			
SKY AMAZON SERVIÇOS AÉREOS LTDA.			PRI		PRIVADA			
PESSOAS A BORDO / LESÕES / DANOS À AERONAVE								
A BORDO		LESÕES					DANOS À AERONAVE	
		Ileso	Leve	Grave	Fatal	Desconhecido		
Tripulantes	1	-	1	-	-	-	Nenhum	
Passageiros	-	-	-	-	-	-	Leve	
Total	1	-	1	-	-	-	X Substancial	
							Destruída	
Terceiros	-	-	-	-	-	-	Desconhecido

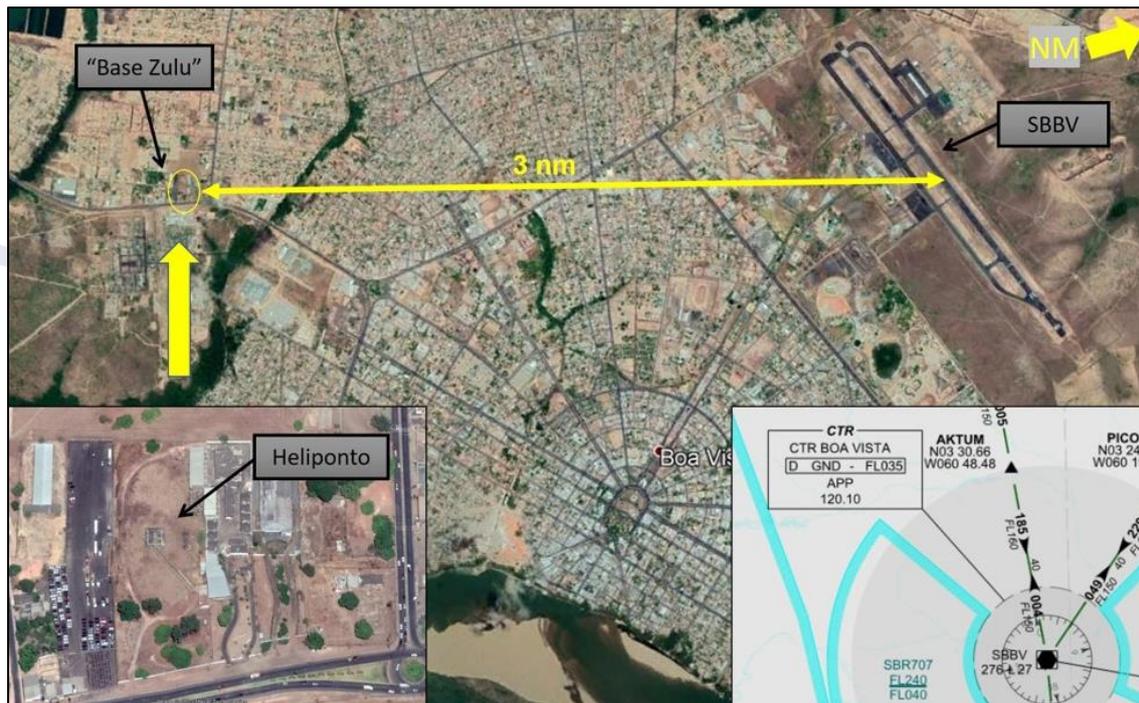
A “Base Zulu” ficava a cerca de 3 NM de SBBV, portanto, dentro da área de controle (CTR) do Controle de Aproximação Boa Vista (APP-BV), que abrangia um raio de 15 NM centrados no VOR/DME de Boa Vista (BVI), se estendendo do solo (GND) até o nível de voo 035 (FL035), conforme preconizava o AIP-Brasil - SBBV AD 2.17 - Espaço Aéreo ATS.

Figura 1 - Distância aproximada da "Base Zulu" até o SBBV. No canto inferior esquerdo detalhe do local e no canto direito detalhe da Carta de Rota (ENR L8) com os dados da CTR Boa Vista.

Portanto, a decolagem do PP-CLD estaria sujeita à autorização de tráfego do APP-BV e apresentação do plano de voo.

Atuar junto ao proprietário da área onde encontra-se instalada a “Base Zulu”, a fim de que esta seja registrada, em função da estrutura, localização e utilização regular daquele heliponto, buscando cumprir o que o prevê o RBAC 91.102 (d).

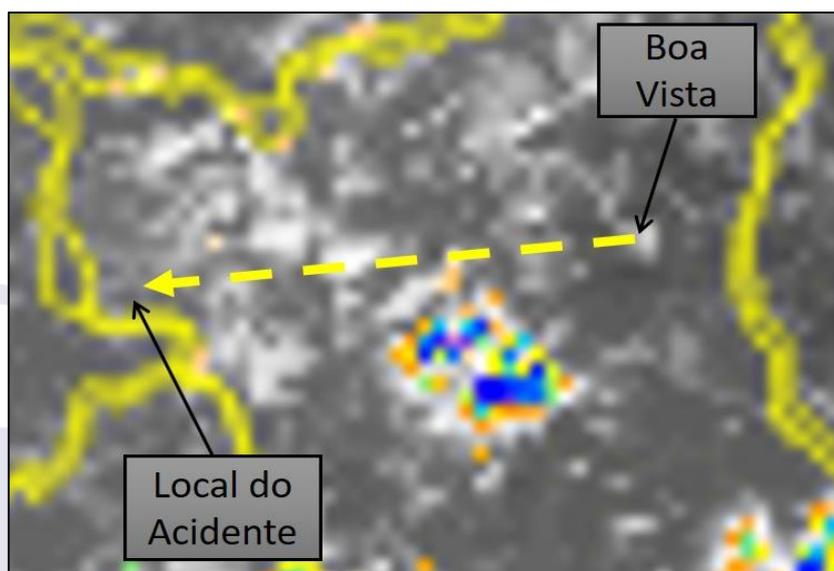
No entanto, a imagem satélite realçada das 20h00min (UTC) do dia 05JAN2021, disponível na REDEMET, indicava que havia formações meteorológicas a baixa altitude sobre a área prevista para o pouso.

A imagem satélite confirmou as informações do piloto de que, com cerca de 1 hora e 40 minutos de voo, as condições meteorológicas tinham degradado ao longo da rota, bem como as condições para o pouso no destino não eram mais visuais (VMC), sendo necessário voar a baixa altura para manter o contato visual com o solo (Figura 2).

Figura 2 - Imagem Satélite de 05JAN2021 - 20h00min (UTC). A seta tracejada representa a rota voada pela aeronave de Boa Vista até o local do acidente.

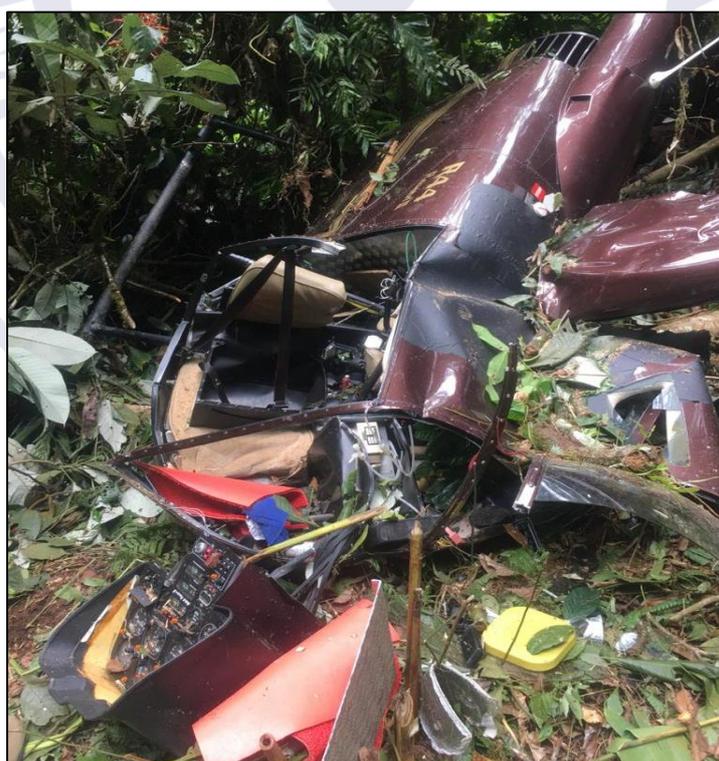
A aeronave teve danos substanciais e o piloto sofreu lesões leves.

Após sobrevoar o ponto, foi realizada uma nova aproximação para pouso, ainda em baixa altura e, ao se aproximar do “spot”, houve o impacto contra a vegetação e a colisão contra o solo. O piloto desligou a bateria, fechou a seletora de combustível, saiu do helicóptero e aguardou o socorro, que chegou momentos após o acidente.

Figura 3 - Aeronave após a colisão, em meio à mata fechada.
