**COMANDO DA AERONÁUTICA**  
**CENTRO DE INVESTIGAÇÃO E PREVENÇÃO DE**  
**ACIDENTES AERONÁUTICOS**

**RELATÓRIO FINAL**  
**A-043/CENIPA/2022**

<b>OCORRÊNCIA:</b>	<b>ACIDENTE</b>
<b>AERONAVE:</b>	<b>PP-CRE</b>
<b>MODELO:</b>	<b>AT 402B</b>
<b>DATA:</b>	<b>06ABR2022</b>

O presente Relatório Final refere-se ao acidente com a aeronave PP-CRE, modelo AT 402B, ocorrido em 06ABR2022, tipificado como “[LOC-G] Perda de controle no solo e [RE] Excursão de pista”.

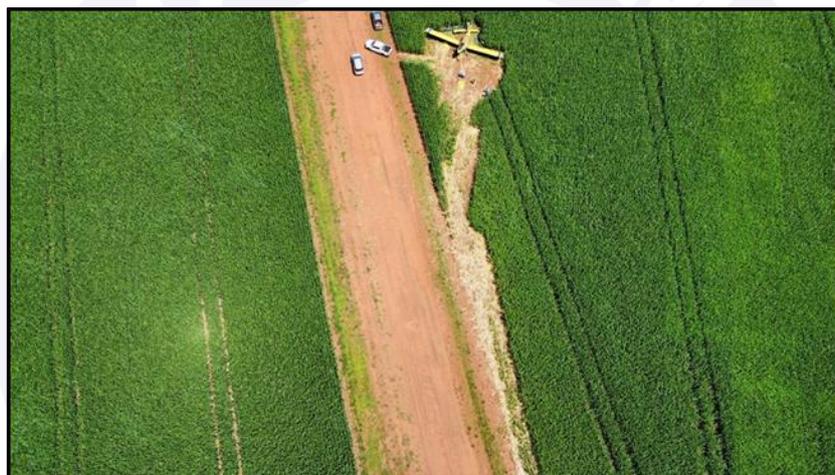
De acordo com as evidências físicas do local do impacto, a aeronave perdeu a reta de decolagem, saindo lateralmente para a direita, onde tocou com a ponta da asa no milharal, que estava bastante alto, devido ao estágio de desenvolvimento do cultivo.

Após isso, a aeronave perdeu o controle, saiu completamente da pista e adentrou a plantação de milho.

Figura 1 - Vista aérea da área de pouso e o posicionamento final da aeronave no milharal.

Foi observado que o cone de cauda estava bastante avariado, com torção lateral para a direita, característica de danos em aeronaves com trem de pouso convencional (giro no ponto).

As pontas das pás da hélice apresentavam deformação plástica em seu sentido de giro, característica de baixa potência quando em contato com a plantação.
