**COMANDO DA AERONÁUTICA**  
**CENTRO DE INVESTIGAÇÃO E PREVENÇÃO DE**  
**ACIDENTES AERONÁUTICOS**

**RELATÓRIO FINAL SIMPLIFICADO**

DADOS DA OCORRÊNCIA								
DATA - HORA		INVESTIGAÇÃO		SUMA Nº				
20AGO2019 - 20:35 (UTC)		SERIPA VI		A-122/CENIPA/2019				
CLASSIFICAÇÃO		TIPO(S)		SUBTIPO(S)				
ACIDENTE		[LOC-G] PERDA DE CONTROLE NO SOLO [RE] EXCURSÃO DE PISTA		NIL				
LOCALIDADE		MUNICÍPIO		UF	COORDENADAS			
AERÓDROMO PRESIDENTE JOÃO BATISTA FIGUEIREDO (SBSI)		SINOP		MT	11°53'06"S	055°35'10"W		
DADOS DA AERONAVE								
MATRÍCULA		FABRICANTE		MODELO				
PP-DFM		CESSNA AIRCRAFT		120				
OPERADOR			REGISTRO		OPERAÇÃO			
AERONOP ESCOLA MANUT. E SERV. AÉREO ESPECIALIZADO LTDA			PRI		INSTRUÇÃO			
PESSOAS A BORDO / LESÕES / DANOS À AERONAVE								
A BORDO		LESÕES					DANOS À AERONAVE	
		Ileso	Leve	Grave	Fatal	Desconhecido		
Tripulantes	2	2	-	-	-	-	Nenhum	
Passageiros	-	-	-	-	-	-	Leve	
<b>Total</b>	<b>2</b>	<b>2</b>	-	-	-	-	X Substancial	
							Destruída	
Terceiros	-	-	-	-	-	-	Desconhecido

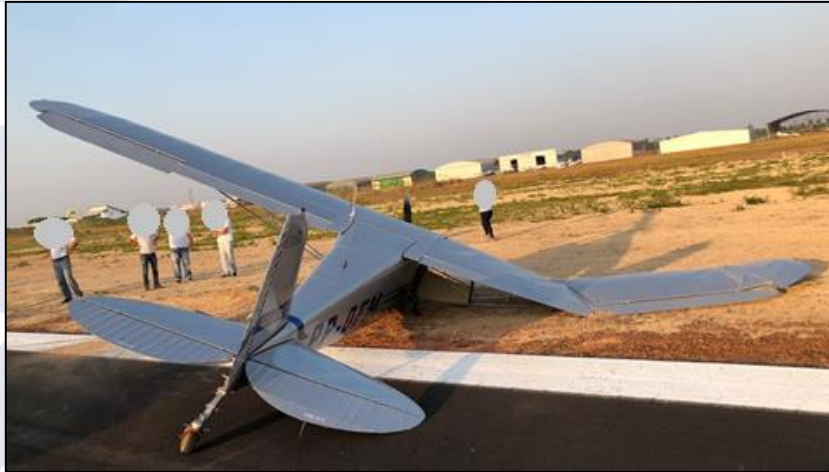
Figura 1 - Vista do PP-DFM após a ocorrência.

A aeronave teve danos substanciais e os dois tripulantes saíram ilesos.

Entretanto, a aeronave foi induzida a movimentos oscilatórios de derrapagem à direita e à esquerda que levaram à quebra do trem de pouso direito, toque da asa direita no solo e saída da pista pela lateral esquerda.

Atuar junto à Aeronop Escola Manut. e Serv. Aéreo Especializado Ltda a fim de que aquele operador aprimore os treinamentos de *Crew Resource Management* (CRM) e de Gerenciamento de Erros e Ameaças (TEM), estabelecidos pela IS nº 141-007 Revisão A (Programas de Instrução e Manual de Instruções e Procedimentos), orientando os instrutores a serem proativos e conservativos, de modo a evitar que os erros dos alunos se aproximem do ponto de irreversibilidade de um acidente.
