**COMANDO DA AERONÁUTICA**  
**CENTRO DE INVESTIGAÇÃO E PREVENÇÃO DE**  
**ACIDENTES AERONÁUTICOS**

**RELATÓRIO FINAL SIMPLIFICADO**

DADOS DA OCORRÊNCIA			
DATA - HORA	INVESTIGAÇÃO	SUMA N°	
27ABR2023 - 19:20 (UTC)	SERIPA I	A-066/CENIPA/2023	
CLASSIFICAÇÃO	TIPO(S)		
ACIDENTE	[SCF-PP] FALHA OU MAU FUNCIONAMENTO DO MOTOR		
LOCALIDADE	MUNICÍPIO	UF	COORDENADAS
AERÓDROMO CAVU - CLUBE DE AVIAÇÃO DESPORTIVA (SIBP)	RAPOSA	MA	02°27'09"S 044°07'42"W

DADOS DA AERONAVE		
MATRÍCULA	FABRICANTE	MODELO
PP-DJG	BEECH AIRCRAFT COMPANY	35
OPERADOR	REGISTRO	OPERAÇÃO
PARTICULAR	TPP	PRIVADA

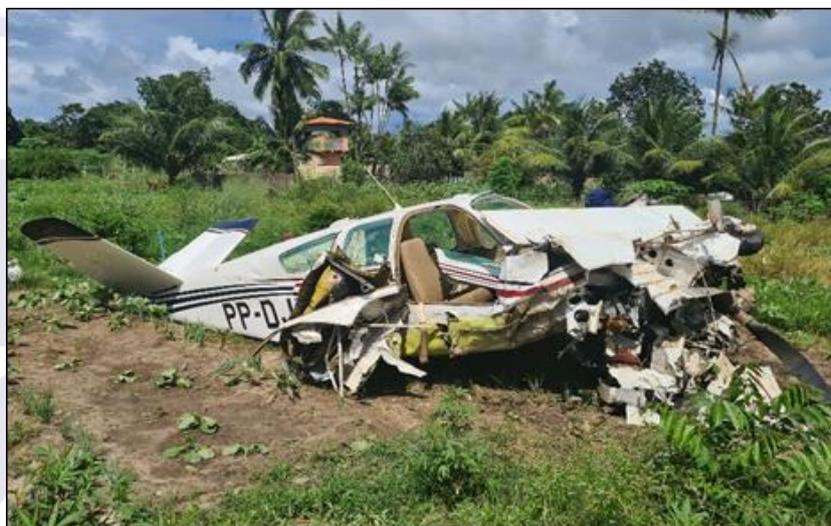
Com cerca de trinta e cinco minutos de voo, na aproximação para o pouso, a aeronave perdeu altura e colidiu contra o solo.

Figura 1 - Vista lateral direita do PP-DJG no local do acidente.

A aeronave teve danos substanciais. O condutor e um passageiro sofreram lesões graves. O terceiro ocupante saiu do local sem ser identificado.

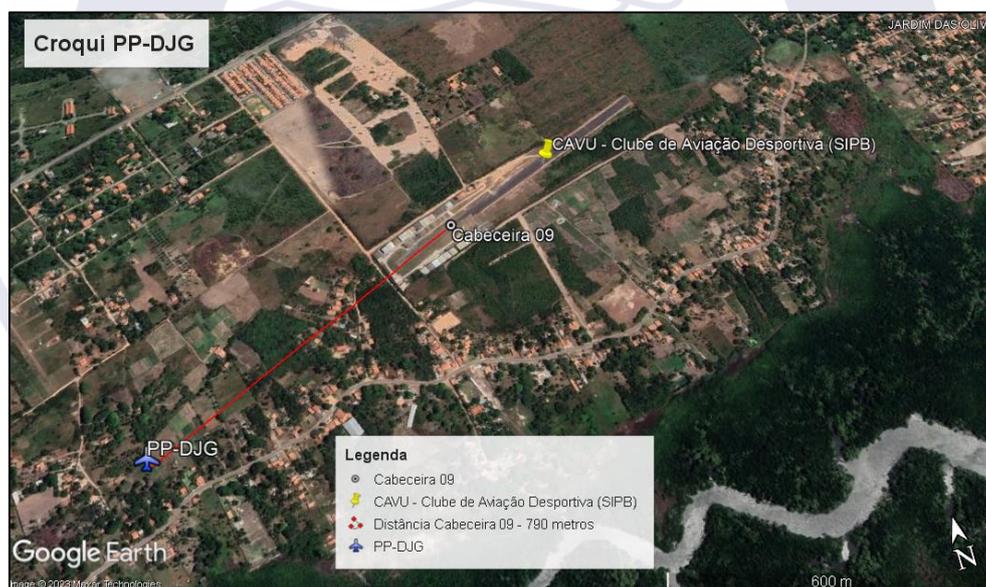
Ainda, foi relatado que o voo do acidente teria sido o segundo após essa grande modificação não aprovada e que, na final para pouso na cabeceira 09 de SIPB, a aeronave aparentou perder potência, vindo a colidir contra o solo (Figura 2).

Figura 2 - Croqui do acidente. Fonte: adaptado *Google Earth*.

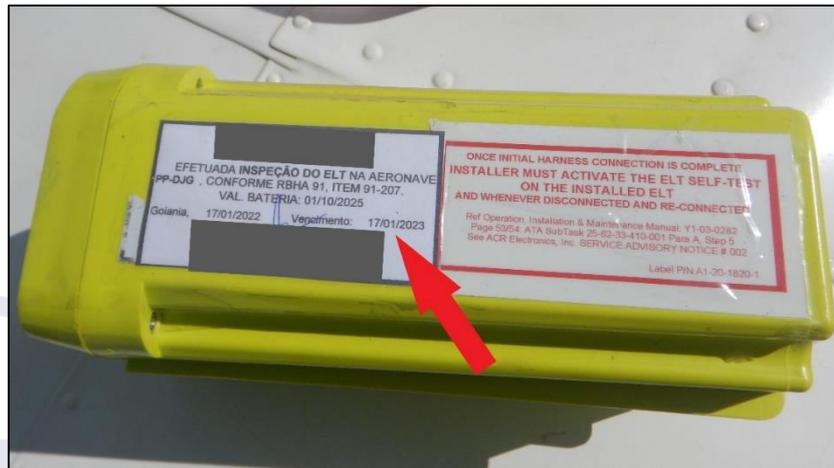
Não foi possível acessar a cabine da aeronave a fim de coletar informações dos mostradores do painel de instrumentos, dos manetes e demais itens do interior do *cockpit*, devido ao seu estado após o acidente. Adicionalmente, a inspeção do Transmissor Localizador de Emergência (ELT) da aeronave, fabricante *ARTEX Products*, modelo ELT 345, número da peça (P/N) A3-06-2880, estava vencida desde 17JAN2023. Esse item não foi acionado na colisão (Figura 3).

Figura 3 - Vista da etiqueta de inspeção do ELT do PP-DJG.
