COMANDO DA AERONÁUTICA
CENTRO DE INVESTIGAÇÃO E PREVENÇÃO DE
ACIDENTES AERONÁUTICOS

RELATÓRIO FINAL SIMPLIFICADO

DADOS DA OCORRÊNCIA								
DATA - HORA		INVESTIGAÇÃO			SUMA Nº			
09AGO2020 - 12:00 (UTC)		SERIPA VI			A-096/CENIPA/2020			
CLASSIFICAÇÃO		TIPO(S)			SUBTIPO(S)			
ACIDENTE		[LOC-I] PERDA DE CONTROLE EM VOO			NIL			
LOCALIDADE		MUNICÍPIO		UF	COORDENADAS			
AERÓDROMO DE AEROBAKO (SJAK)		SINOP		MT	11°55'02"S		055°26'04"W	
DADOS DA AERONAVE								
MATRÍCULA		FABRICANTE			MODELO			
PP-DJS		PIPER AIRCRAFT			PA-12			
OPERADOR				REGISTRO		OPERAÇÃO		
AERONOP ESCOLA DE MANUTENÇÃO E SERVIÇO AÉREO ESPECIALIZADO LTDA.				PRI		INSTRUÇÃO		
PESSOAS A BORDO / LESÕES / DANOS À AERONAVE								
A BORDO		LESÕES					DANOS À AERONAVE	
		Illeso	Leve	Grave	Fatal	Desconhecido		
Tripulantes	2	1	1	-	-	-	Nenhum	
Passageiros	-	-	-	-	-	-	Leve	
Total	2	1	1	-	-	-	X Substancial	
							Destruída	
Terceiros	-	-	-	-	-	-	Desconhecido

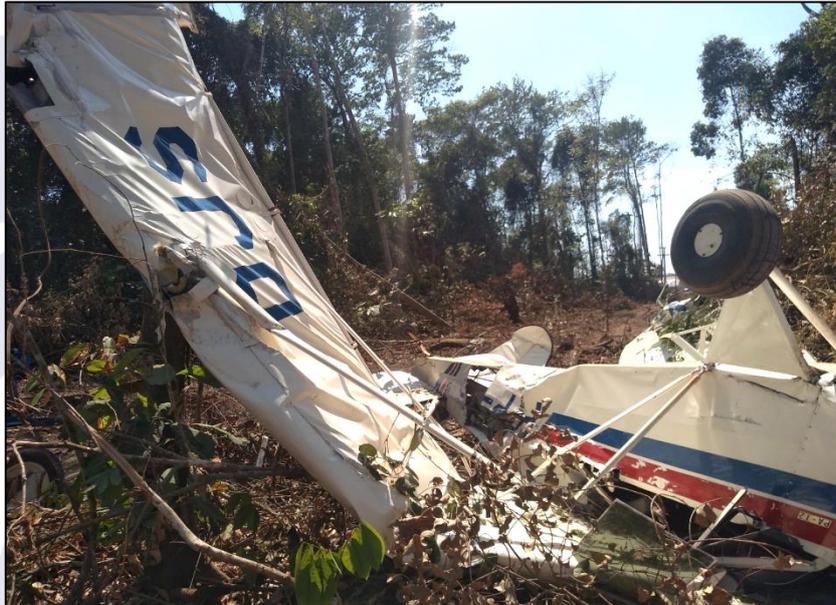
Durante uma tentativa de arremetida, a aeronave perdeu sustentação e caiu em uma área de mata.

A aeronave teve danos substanciais. O piloto instrutor sofreu lesões leves e o piloto em instrução saiu ileso.

Figura 1 - Posicionamento final da aeronave.
