COMANDO DA AERONÁUTICA
CENTRO DE INVESTIGAÇÃO E PREVENÇÃO DE
ACIDENTES AERONÁUTICOS

RELATÓRIO FINAL SIMPLIFICADO

DADOS DA OCORRÊNCIA								
DATA - HORA		INVESTIGAÇÃO		SUMA N°				
27JUL2022 - 13:40 (UTC)		SERIPA II		A-086/CENIPA/2022				
CLASSIFICAÇÃO		TIPO(S)						
ACIDENTE		[LOC-G] PERDA DE CONTROLE NO SOLO [RE] EXCURSÃO DE PISTA						
LOCALIDADE		MUNICÍPIO	UF	COORDENADAS				
AERÓDROMO SEBASTIÃO JOSÉ PEREIRA (SIPO)		CONDEÚBA	BA	14°55'27"S	041°57'24"W			
DADOS DA AERONAVE								
MATRÍCULA		FABRICANTE			MODELO			
PP-EIN		INDÚSTRIA AERONÁUTICA NEIVA S/A			EMB-810D			
OPERADOR			REGISTRO		OPERAÇÃO			
GOVERNO DO ESTADO DA BAHIA - CASA MILITAR			ADE		OUTROS			
PESSOAS A BORDO / LESÕES / DANOS À AERONAVE								
A BORDO		LESÕES					DANOS À AERONAVE	
		Ileso	Leve	Grave	Fatal	Desconhecido		
Tripulantes	2	2	-	-	-	-	Nenhum	
Passageiros	-	-	-	-	-	-	Leve	
Total	2	2	-	-	-	-	X Substancial	
							Destruída	
Terceiros	-	-	-	-	-	-	Desconhecido

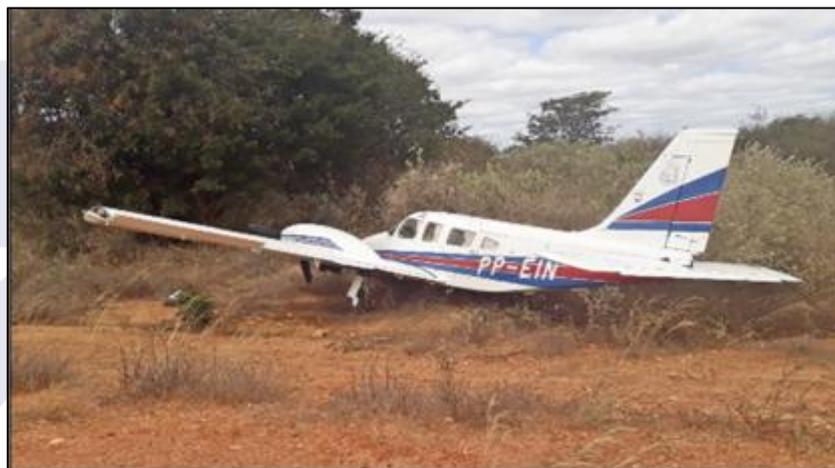
Durante a corrida após o pouso, houve a perda de controle direcional e o avião ultrapassou os limites da pista pela lateral esquerda.

A aeronave teve danos substanciais.

Figura 1 - Imagem da aeronave após a parada total.

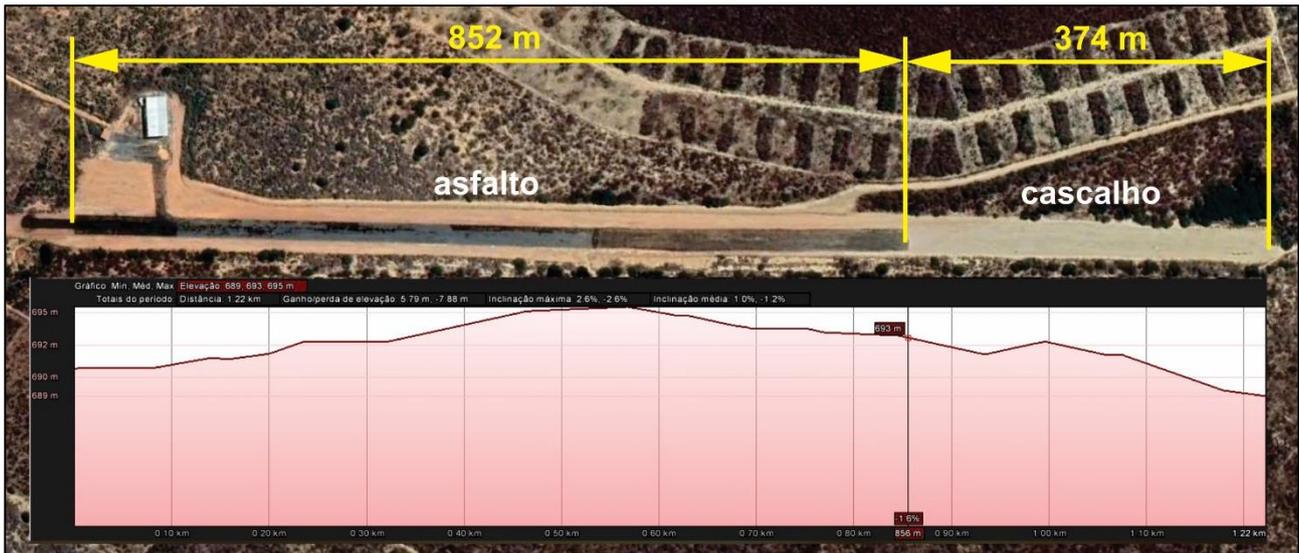
No entanto, durante a ação inicial, a Comissão de Investigação verificou que 852 m da extensão da pista apresentavam uma fina camada asfáltica e que os 374 m mais próximos à cabeceira 31 apresentavam uma superfície de cascalho, totalizando 1.226 m de pista.

Além disso, verificou-se que a pista apresentava um perfil de elevação variável, conforme Figura 3.

Figura 3 - Detalhe dos trechos com asfalto e cascalho em relação ao perfil de elevação da pista de SIPO. Fonte: adaptado de *Google Earth*.

Nesse cenário, o fato de terem sido desprezados os primeiros 374 m da pista resultou na operação em menor comprimento pista e no segmento em declive, o que pode ter levado o SIC a uma aplicação mais enérgica dos freios.

Atuar junto ao operador do Aeródromo Sebastião José Pereira (SIPO) com o objetivo de verificar a necessidade de alteração cadastral das modificações das características físicas realizadas no referido aeródromo, a fim de divulgá-las aos operadores por meio do ROTAER.

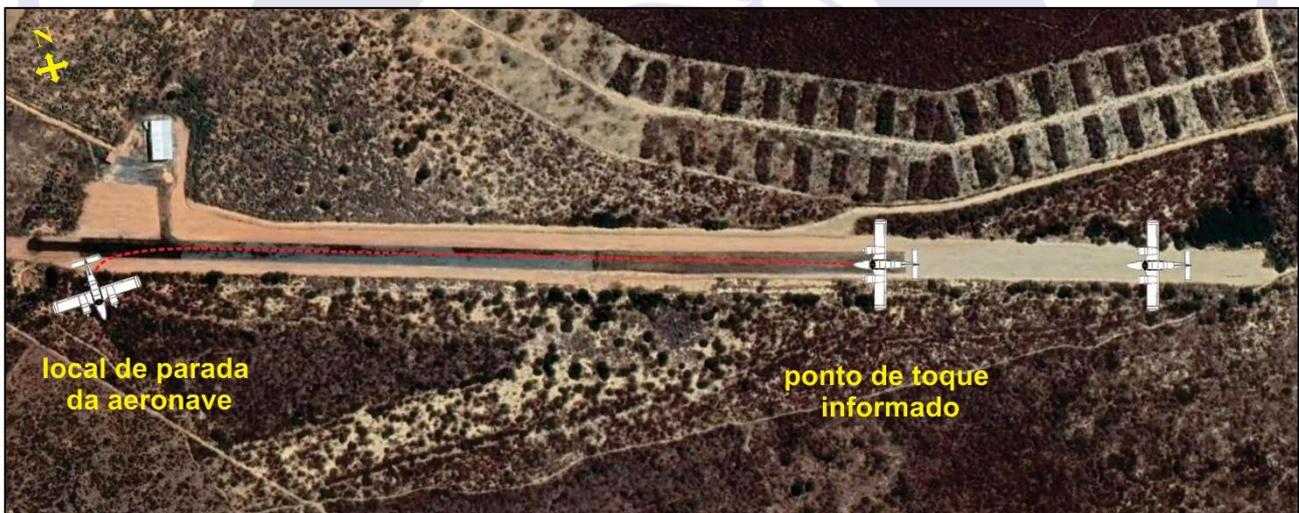
O SIC declarou que, durante a corrida após o pouso, aplicou o pedal direito em toda a sua amplitude para manter a aeronave dentro dos limites da pista. No entanto, o avião derivou para a esquerda, ultrapassou o limite lateral da pista, colidiu com a asa esquerda contra uma árvore e girou mais de 90° antes da parada total (Figura 4).

Figura 4 - Croqui da ocorrência. Fonte: adaptado de *Google Earth*.

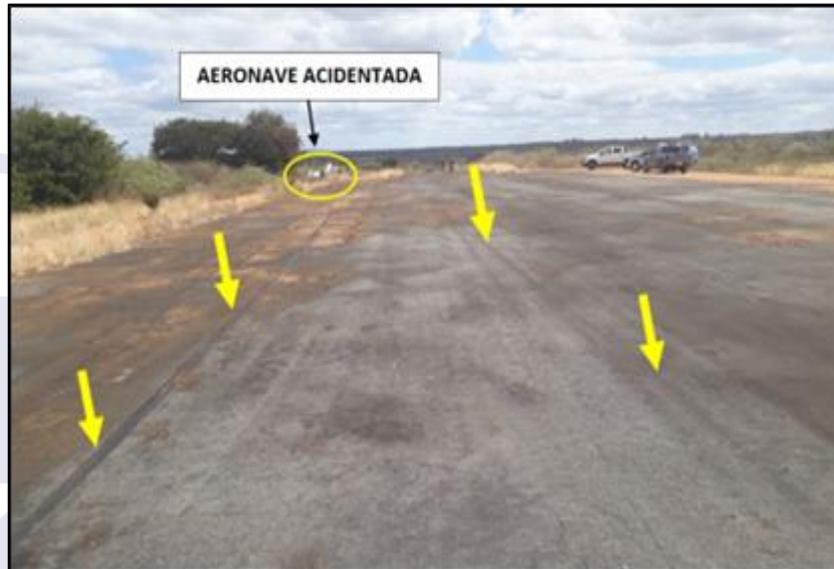
Entretanto, as marcas deixadas pelos pneus dos trens de pouso principais na pista indicavam que houve uma atuação mais efetiva do freio da roda esquerda do que da roda direita (Figura 5).

Figura 5 - Marcas de pneus deixadas na pista.

Assim, com base nos elementos de investigação elencados, considerando que não foram identificadas anormalidades no sistema de freios e que a roda do trem de pouso do nariz era acoplada aos pedais do leme, o que contribuiria para o controle direcional da aeronave no solo, concluiu-se que, provavelmente, uma inadequada atuação nos comandos de voo resultou na trajetória que levou o avião a ultrapassar o limite lateral da pista durante o pouso.

A aplicação dos freios, naquelas condições, pode ter acarretado o superaquecimento e a redução de eficiência, de forma mais pronunciada no lado direito, dificultando o controle do avião após o pouso.
