**COMANDO DA AERONÁUTICA**  
**CENTRO DE INVESTIGAÇÃO E PREVENÇÃO DE**  
**ACIDENTES AERONÁUTICOS**

**RELATÓRIO FINAL SIMPLIFICADO**

| DADOS DA OCORRÊNCIA | | | | | | | | | |
|---|--|--|---|--|---|---|---|---|--|
| 06JAN2021 - 14:30 (UTC) | | | SERIPA III | | | | A-004/CENIPA/2021 | | |

| DADOS DA AERONAVE | | | | | | |
|---|--|---|---|--|---|--|
| PP-EMF | | CESSNA AIRCRAFT | | | 152 | |

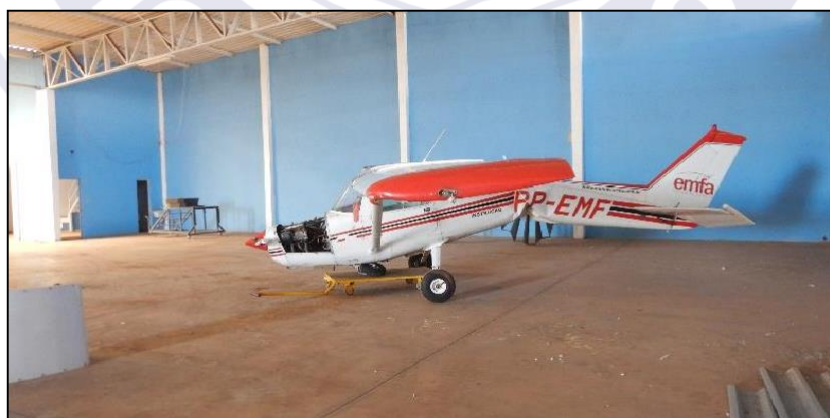
Após o pouso, os pilotos, auxiliados por funcionários do CIAC, realizaram a drenagem total da aeronave e procederam a sua remoção da pista sem a anuência da Autoridade de Investigação SIPAER. Este procedimento criou obstáculos à investigação, pois indícios que poderiam ser importantes para o processo de investigação foram perdidos.

Figura 2 - Aeronave removida para o hangar sem a anuência da Autoridade SIPAER.
