**COMANDO DA AERONÁUTICA**  
**CENTRO DE INVESTIGAÇÃO E PREVENÇÃO DE**  
**ACIDENTES AERONÁUTICOS**

**RELATÓRIO FINAL SIMPLIFICADO**

DADOS DA OCORRÊNCIA								
DATA - HORA		INVESTIGAÇÃO		SUMA N°				
16JUL2020 - 13:30 (UTC)		SERIPA IV		A-085/CENIPA/2020				
CLASSIFICAÇÃO		TIPO(S)		SUBTIPO(S)				
ACIDENTE		[EXTL] COM CARGAS EXTERNAS		NIL				
LOCALIDADE		MUNICÍPIO		UF	COORDENADAS			
AERÓDROMO ESTÂNCIA MACHADO (SDEM)		ÁLVARES MACHADO		SP	22°06'04"S	051°27'06"W		
DADOS DA AERONAVE								
MATRÍCULA		FABRICANTE		MODELO				
PP-EOW		HELIBRÁS		AS 350 B2				
OPERADOR			REGISTRO		OPERAÇÃO			
POLÍCIA MILITAR DO ESTADO DE SÃO PAULO			ADE		POLICIAL			
PESSOAS A BORDO / LESÕES / DANOS À AERONAVE								
A BORDO		LESÕES					DANOS À AERONAVE	
		Ileso	Leve	Grave	Fatal	Desconhecido		
Tripulantes	3	3	-	-	-	-	X	Nenhum
Passageiros	4	3	-	-	1	-		Leve
<b>Total</b>	<b>7</b>	<b>6</b>	-	-	<b>1</b>	-		Substancial
								Destruída
Terceiros	-	-	-	-	-	-		Desconhecido

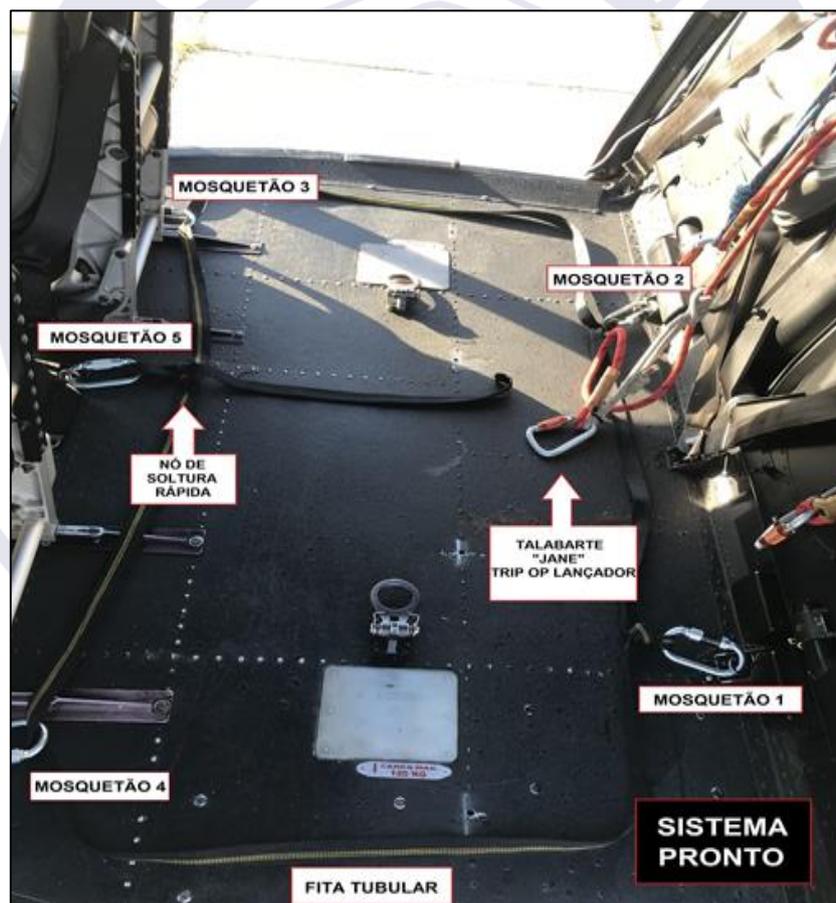
Dentro da aeronave, havia um sistema de segurança para os militares que iriam realizar o desembarque. O sistema consistia em uma fita tubular e mosquetões que eram fixados a ilhoses no piso da aeronave (Figura 1).

Figura 1 - Visualização do sistema de segurança.

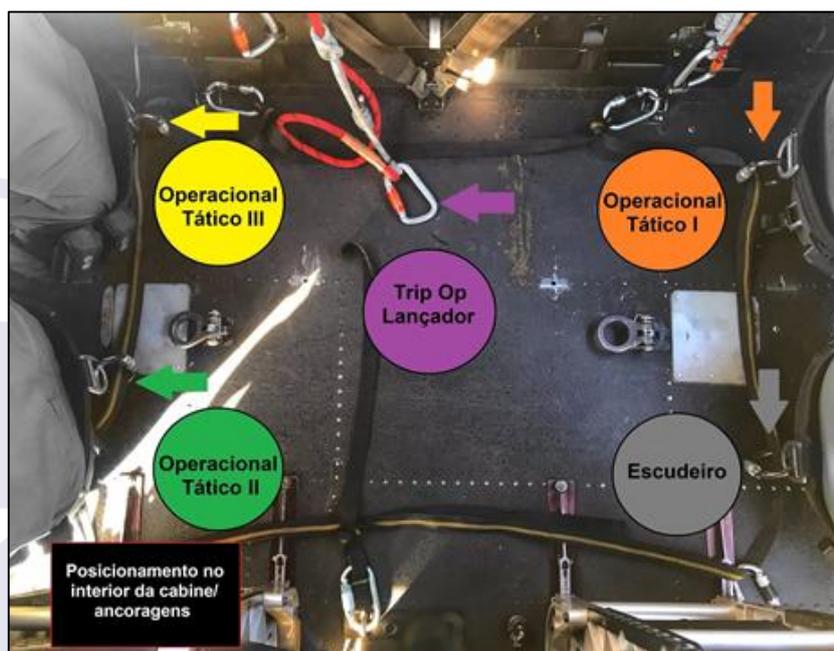
O Equipamento de Proteção Individual (EPI) para realização do voo consistia em uma cadeira (tipo “arnês”) de segurança em altura - nível II que possuía um mosquetão fixado

na parte de trás. A cadeira era afivelada na cintura e nos membros inferiores do usuário, (Figuras 2 e 3).

Figura 2 - Visualização do posicionamento dos tripulantes e o respectivo sistema de ancoragem.

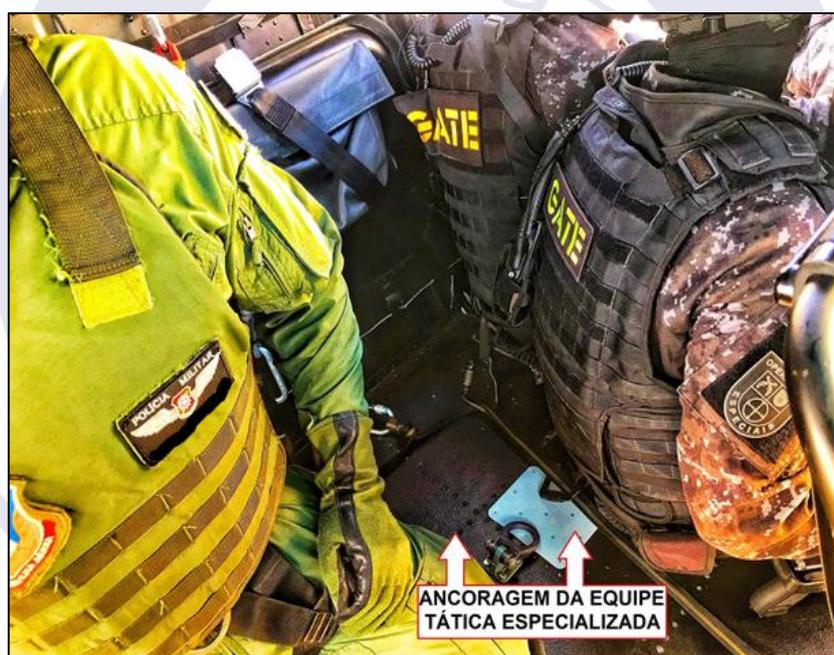
Figura 3 - Demonstração do detalhe da ancoragem com os tripulantes a bordo.

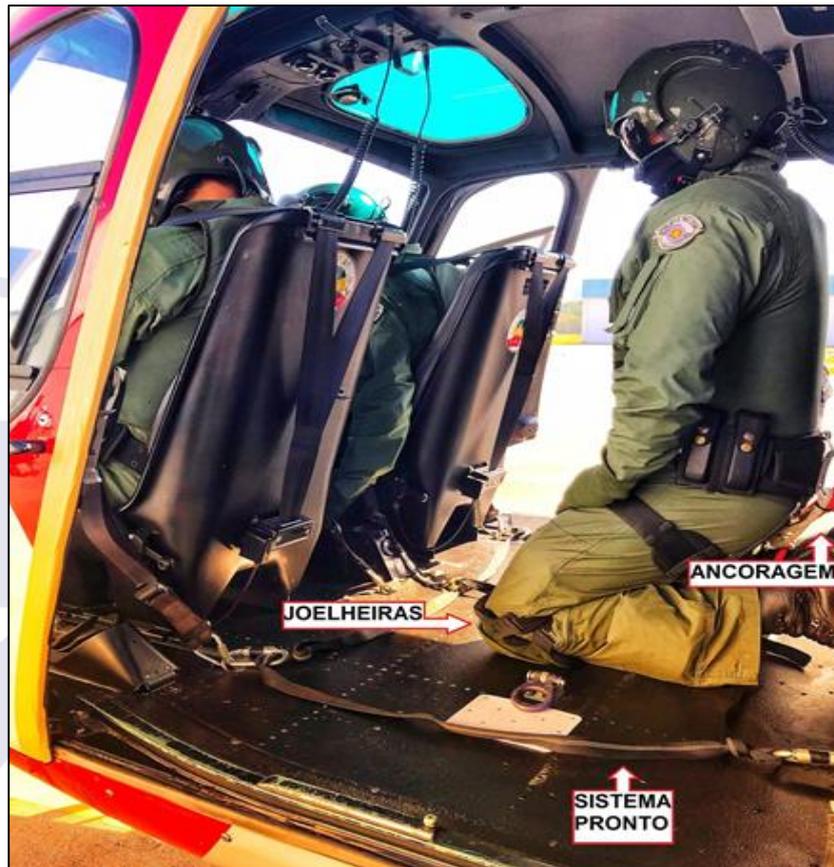
A Figura 4, a seguir, ilustra a posição do operador aerotático de segurança (lançador) no interior da aeronave com os EPI instalados.

Figura 4 - Visualização da posição do operador aerotático de segurança (lançador).

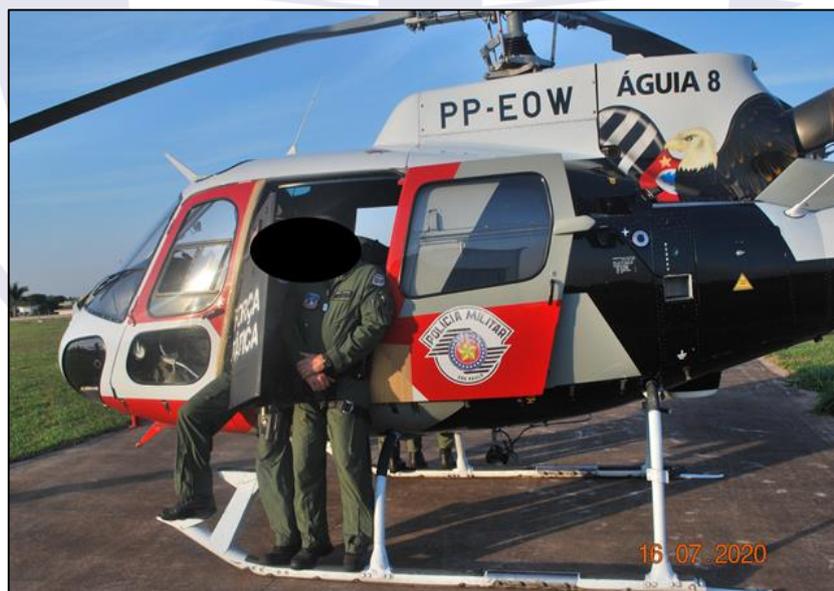
Cada voo seria realizado com sete pessoas a bordo, sendo três tripulantes (dois pilotos e um operador aerotático de segurança), e quatro militares operacionais táticos, sendo um escudeiro, que iriam realizar o treinamento de desembarque (Figura 5).

Figura 5 - Visualização do militar operacional tático e do escudeiro.

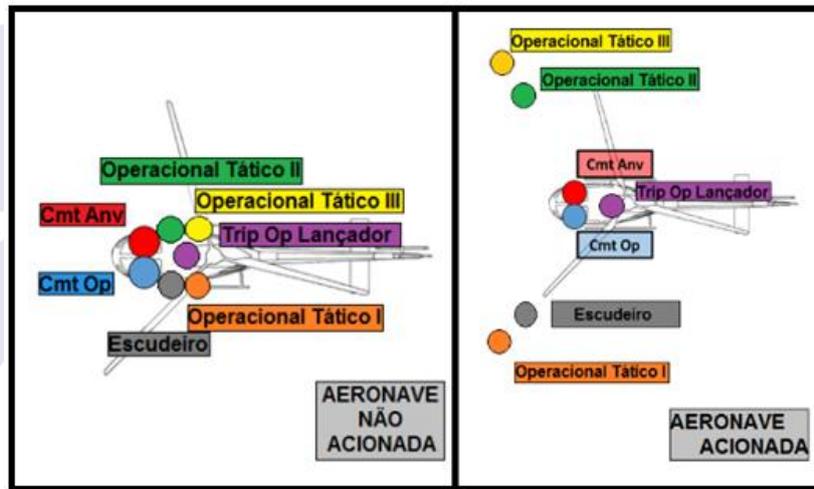
De acordo com o vídeo realizado por um observador em solo, foi possível visualizar que, antes da queda do escudeiro, o militar operacional tático II (Figuras 8, 9 e 10), estava com uma inclinação acentuada, incompatível com a prevista naquela situação.

Figura 8 - Croqui do posicionamento dos militares operacionais táticos.

Dessa forma, a hipótese mais provável é que o militar operacional tático II (Figura 8), após escutar o comando de voz de “prepara”, tenha realizado o procedimento de inclinar o corpo para a frente, acreditando que o sistema de amarração de segurança estivesse preso. Assim, o escudeiro (Figura 8), ao projetar seu corpo à frente e se preparar para o desembarque, estando com sistema de ancoragem solto, veio a cair do helicóptero.

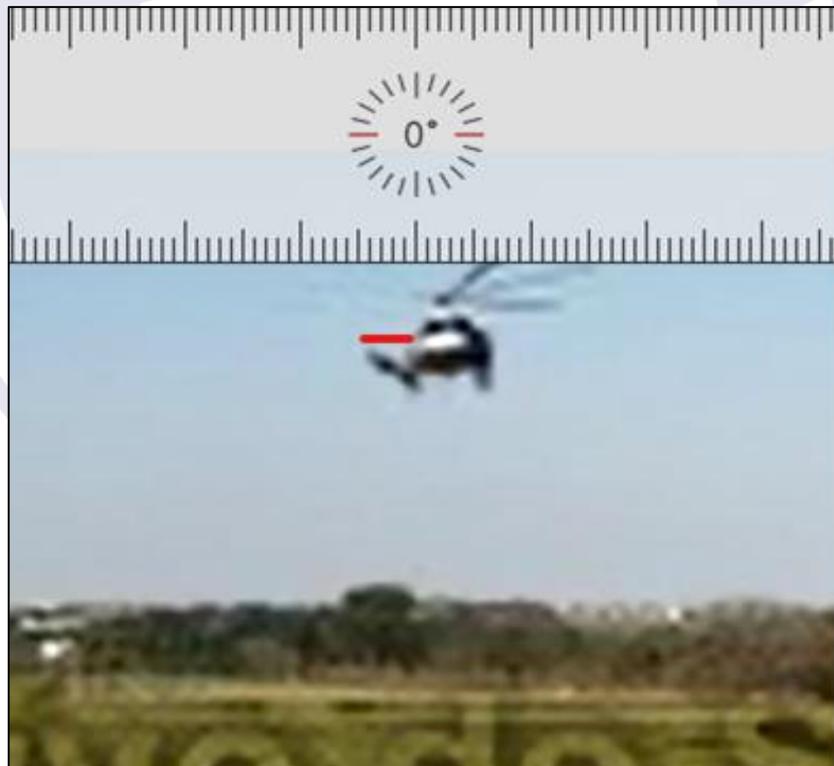
Figura 9 - Visualização externa do militar operacional tático II.

Os testes realizados pela Comissão de Investigação no solo, demonstraram que tal inclinação só seria possível ser atingida caso a fita tubular estivesse rompida ou solta.

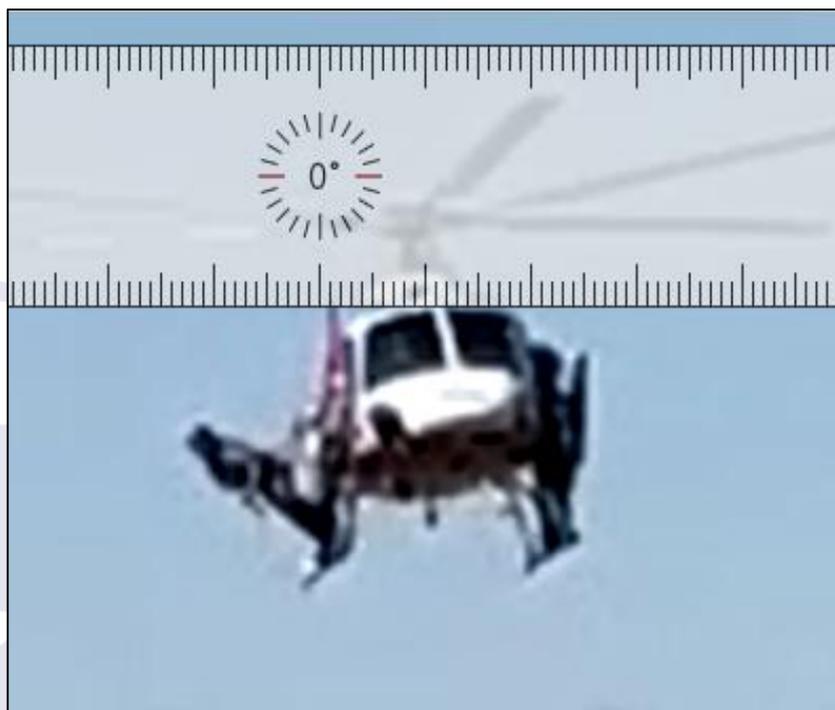
Figura 10 - Atualização externa do militar operacional tático II - aproximado.

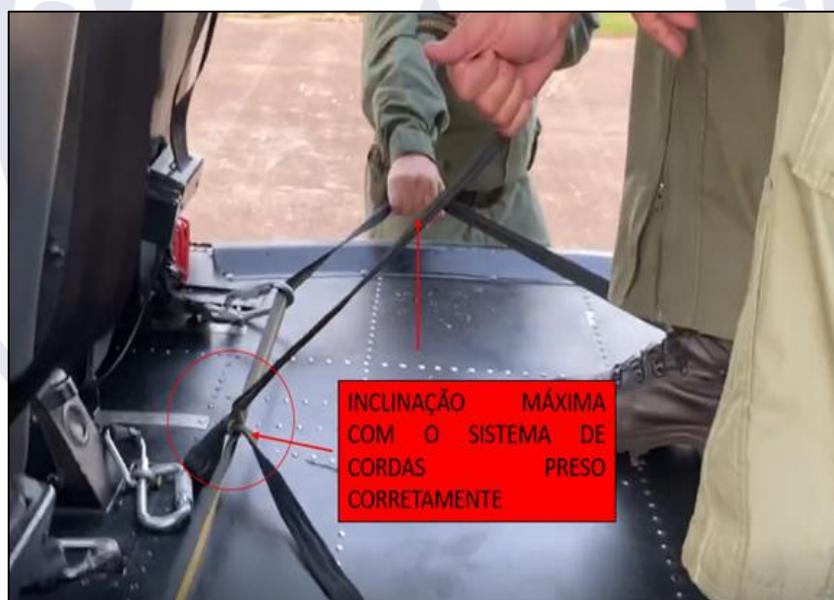
A simulação abaixo demonstra como deveria estar o posicionamento dos corpos dos militares durante a operação e até que distância e inclinação permitiam a fita tubular quando amarrada de forma correta (Figuras 11, 12 e 13).

Figura 11 - Visualização do sistema de segurança da fita tubular preso corretamente e com a extensão máxima.

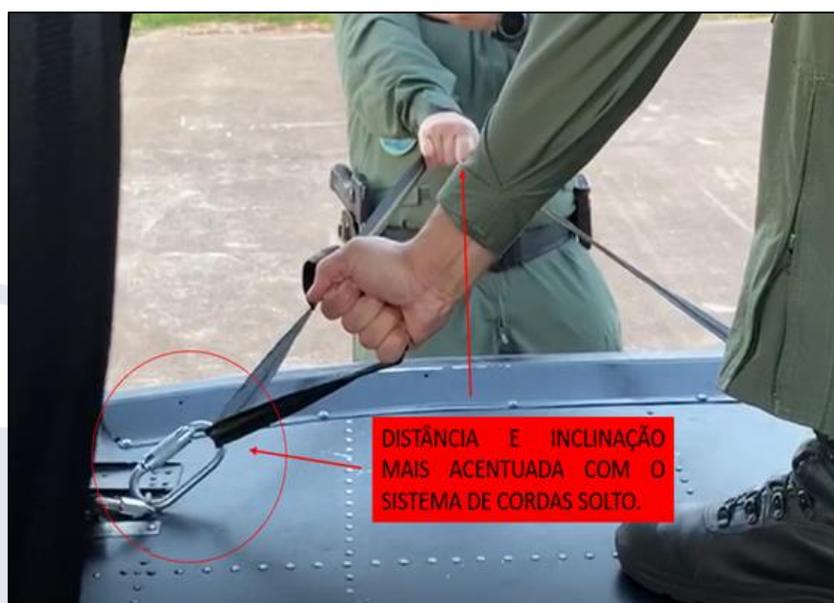
Figura 12 - Visualização do sistema de segurança da fita tubular solto e com a extensão máxima.

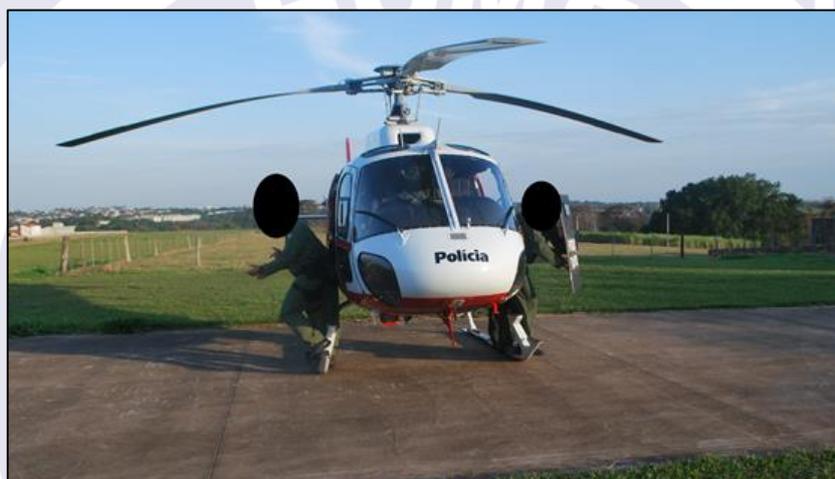
Figura 13 - Visualização dos operadores aerotáticos ancorados e realizando inclinação para frente.
