RELATÓRIO FINAL SIMPLIFICADO

DADOS DA OCORRÊNCIA					
DATA - HORA		INVESTIGAÇÃO		SUMA N°	
23 JAN 2016 - 17:51 (UTC)		SERIPA V		IG-021/CENIPA/2016	
CLASSIFICAÇÃO		TIPO(S)		SUBTIPO(S)	
INCIDENTE GRAVE		PERDA DE CONTROLE NO SOLO		NIL	
LOCALIDADE		MUNICÍPIO		UF	
AERÓDROMO DE BACACHERI (SBBI)		CURITIBA		PR	
				COORDENADAS	
				25°24'17"S 049°13'56"W

DADOS DA AERONAVE		
MATRÍCULA	FABRICANTE	MODELO
PP-FGQ	AERO BOERO	AB-115
OPERADOR	REGISTRO	OPERAÇÃO
AERoclUBE DO PARANÁ	PRI	INSTRUÇÃO

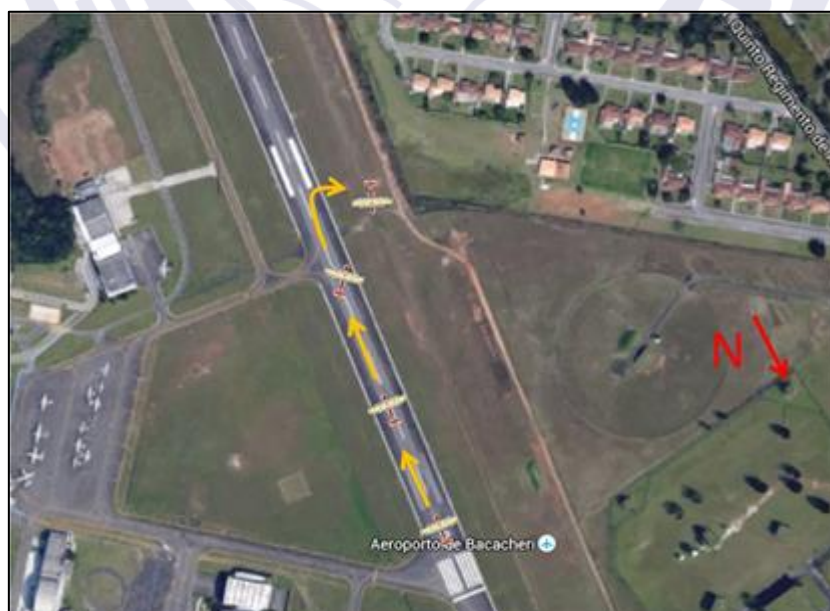
Figura 1 - Croqui da ocorrência.

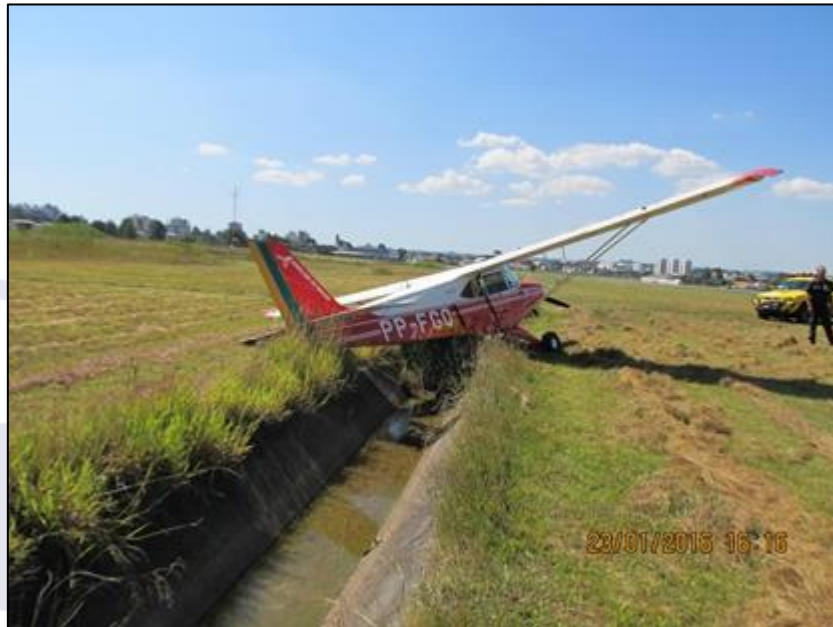
O instrutor também teria tentado intervir nos comandos, porém não conseguiu evitar que a aeronave saísse da pista e colidisse contra a vala de drenagem de águas pluviais (Figura 2).

Figura 2 - Aeronave parada na valeta de drenagem de águas pluviais.

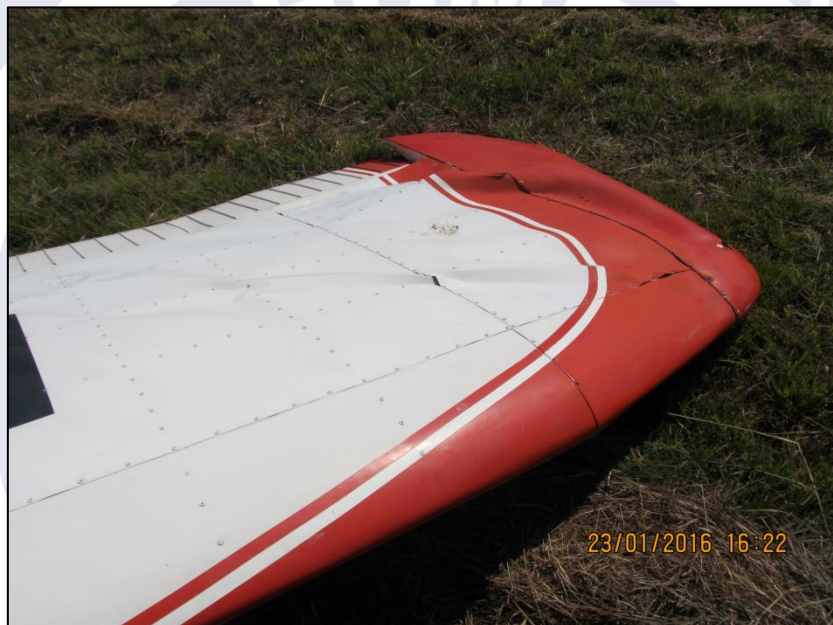
Figura 3 - Detalhe do dano na ponta da asa esquerda.

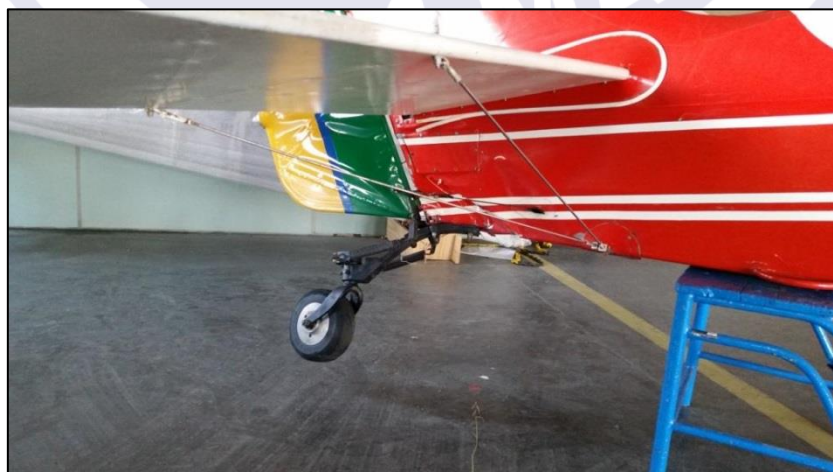
Figura 4 - Detalhe do dano no cone de cauda/bequilha.

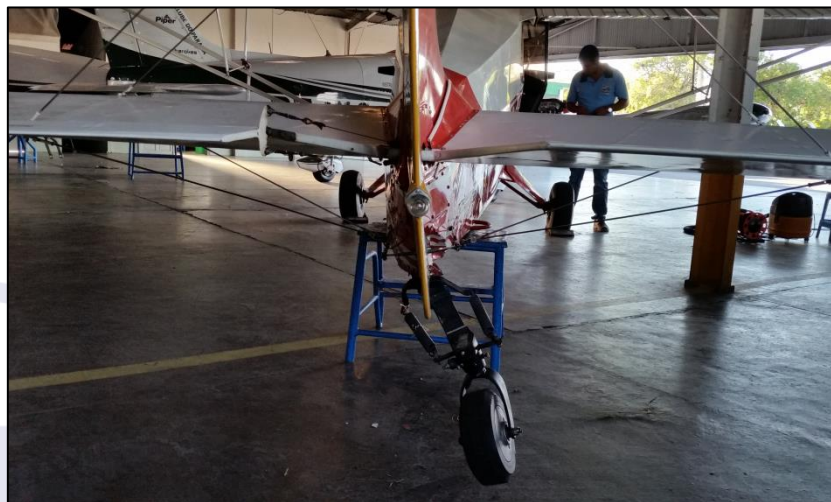
Figura 5 - Detalhe do dano no cone de cauda/bequilha.
