COMANDO DA AERONÁUTICA
CENTRO DE INVESTIGAÇÃO E PREVENÇÃO DE
ACIDENTES AERONÁUTICOS

RELATÓRIO FINAL SIMPLIFICADO

DADOS DA OCORRÊNCIA				
DATA - HORA		INVESTIGAÇÃO		SUMA Nº
12JUL2021 - 16:10 (UTC)		SERIPA IV		A-089/CENIPA/2021
CLASSIFICAÇÃO	TIPO(S)		SUBTIPO(S)	
ACIDENTE	[GTOW] REBOQUE DE PLANADOR [LOC-I] PERDA DE CONTROLE EM VOO		NIL	
LOCALIDADE	MUNICÍPIO	UF	COORDENADAS	
AERÓDROMO DE BEBEDOURO (SDBB)	BEBEDOURO	SP	20°54'02"S	048°28'38"W

DADOS DA AERONAVE #1		
MATRÍCULA	FABRICANTE	MODELO
PP-FJZ PP-GAP	INDÚSTRIA PARANAENSE DE ESTRUTURAS AERO BOERO	IPE-02B AB-180
OPERADOR	REGISTRO	OPERAÇÃO
AEROCLUBE DE BEBEDOURO	PRI	INSTRUÇÃO

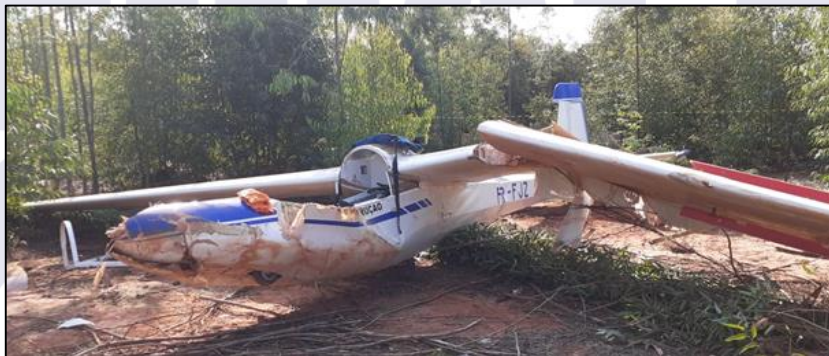
O planador teve danos substanciais e o avião rebocador não teve danos.

Figura 1 - Vista da aeronave após o acidente.

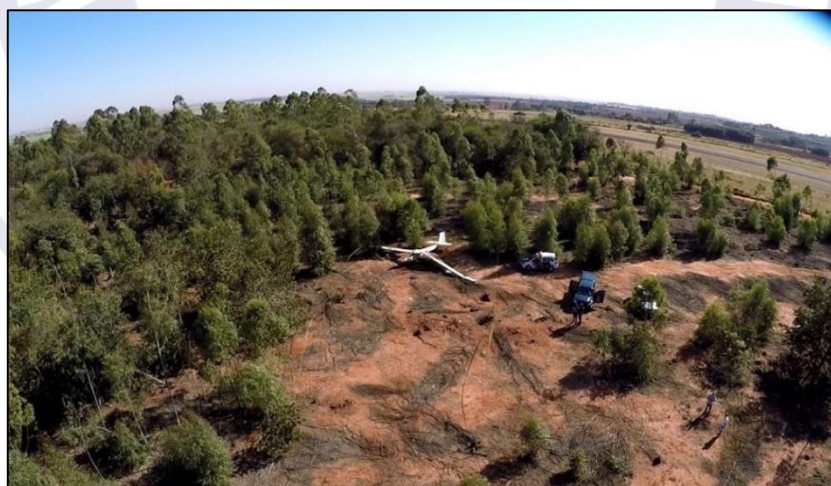
O impacto ocorreu próximo à lateral da pista do Aeródromo de Bebedouro, cujo terreno era predominantemente plano e com vegetação secundária composta por árvores arbustivas esparsas, conforme ilustrado na Figura 2.

Figura 2 - Vista aérea do local do impacto do PP-FJZ.

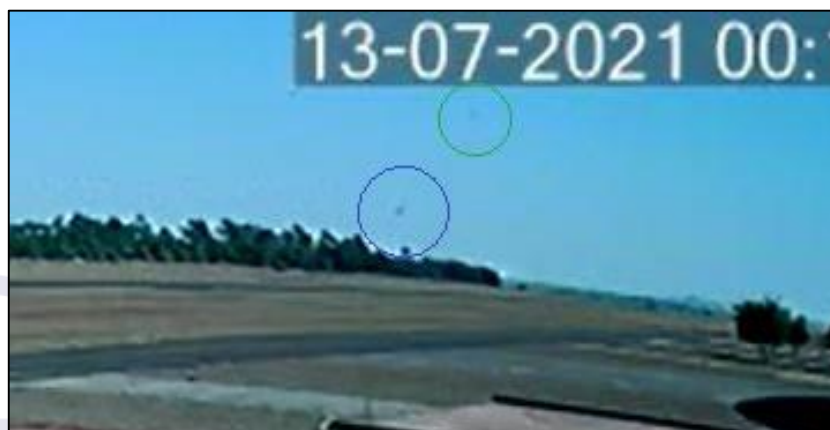
Após a curva para livrar o eixo, a aproximadamente 45 m de altura, o piloto da aeronave rebocadora sentiu uma “puxada brusca na cauda para cima”, percebeu a velocidade da aeronave reduzir para 55 mph, passando a observar a vegetação do solo aproximar-se cada vez mais. Neste momento, tendo considerado uma instabilidade de sua aeronave, o piloto efetuou o desligamento do cabo.

Nessa situação, na qual o planador está mais alto que o rebocador, ocorre uma força vertical para cima na empenagem do rebocador, deixando-o com atitude mais “picada”. Após a mudança brusca de atitude, perda de altura e velocidade, o rebocador efetuou o desligamento, seguindo o previsto no manual de operações do CIAC.

Figura 3 - Momento do desligamento (o planador destacado pelo círculo verde e o rebocador pelo círculo azul).

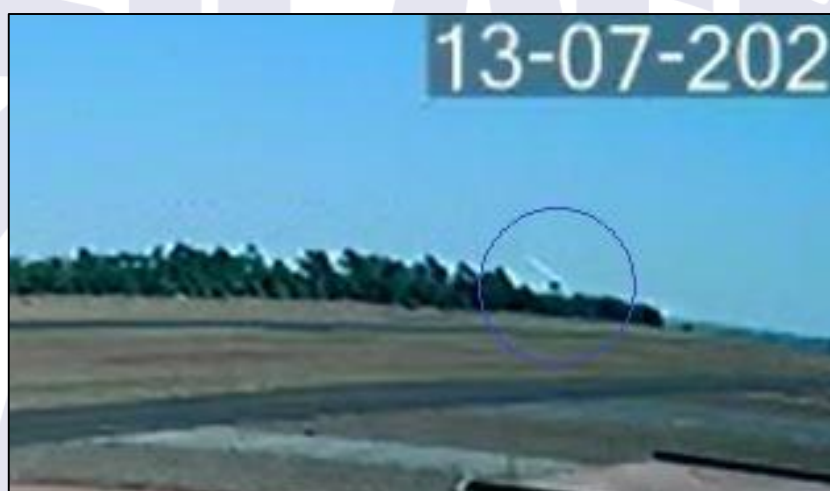
Figura 4 - Altura do rebocador após desligamento.

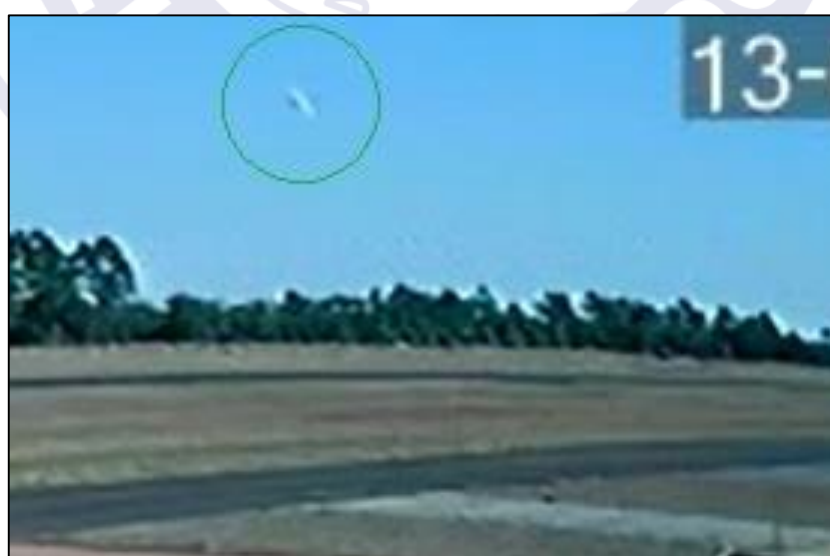
Após o desligamento, os dados GPS do planador indicaram que, inicialmente, a aeronave trocou velocidade por altura, subindo para 73 m. Durante o processo, o instrutor iniciou curva pela esquerda, momento em que o planador “estolou” em curva e afundou rapidamente em direção ao terreno.

Figura 5 - Planador em curva à esquerda.

Segundo o instrutor, o fato de o planador ter curvado à esquerda, ainda que o manual previsse “pousar em frente” para os desligamentos ocorridos até 60 m, deveu-se ao temor de que pudesse ocorrer a colisão contra o rebocador, uma vez que ele tinha perdido o contato visual. Ao perceber o estol e a iminente entrada em parafuso, o instrutor tentou reverter a situação, mas já não dispunha de altura para tal.
