**COMANDO DA AERONÁUTICA**  
**CENTRO DE INVESTIGAÇÃO E PREVENÇÃO DE**  
**ACIDENTES AERONÁUTICOS**

**RELATÓRIO FINAL SIMPLIFICADO**

DADOS DA OCORRÊNCIA								
DATA - HORA		INVESTIGAÇÃO		SUMA Nº				
11SET2020 - 13:55 (UTC)		SERIPA IV		A-108/CENIPA/2020				
CLASSIFICAÇÃO	TIPO(S)		SUBTIPO(S)					
ACIDENTE	[SCF-PP] FALHA OU MAU FUNCIONAMENTO DO MOTOR		FALHA DO MOTOR EM VOO					
LOCALIDADE	MUNICÍPIO	UF	COORDENADAS					
AERÓDROMO DE BAURU (SBBU)	BAURU	SP	22°20'47"S	049°02'44"W				
DADOS DA AERONAVE								
MATRÍCULA	FABRICANTE		MODELO					
PP-FLJ	AERO BOERO		AB-115					
OPERADOR		REGISTRO	OPERAÇÃO					
AEROCLUBE DE BAURU		PRI	INSTRUÇÃO					
PESSOAS A BORDO / LESÕES / DANOS À AERONAVE								
A BORDO		LESÕES					DANOS À AERONAVE	
		Illeso	Leve	Grave	Fatal	Desconhecido		
Tripulantes	2	-	2	-	-	-	Nenhum	
Passageiros	-	-	-	-	-	-	Leve	
<b>Total</b>	<b>2</b>	-	<b>2</b>	-	-	-	X Substancial	
							Destruída	
Terceiros	-	-	-	-	-	-	Desconhecido

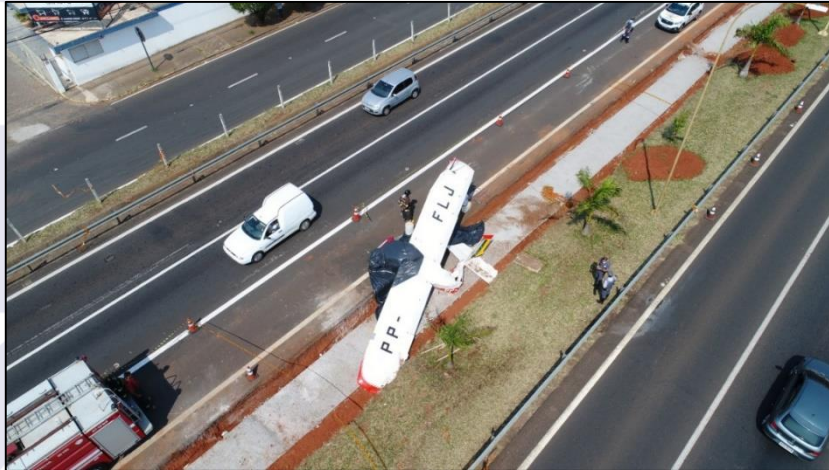
Figura 1 - Vista da aeronave após o acidente.

A aeronave teve danos substanciais e os dois tripulantes sofreram lesões leves.

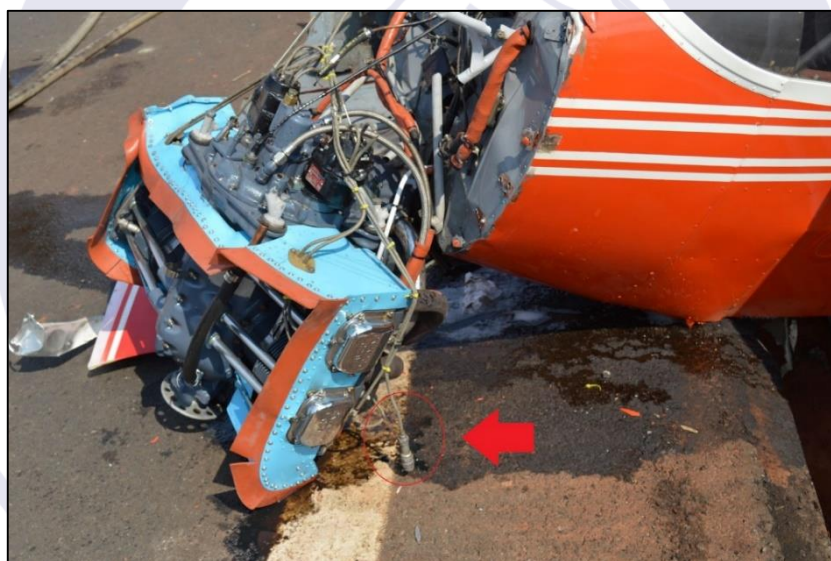
Foi observado que a vela inferior do cilindro nº 4 estava fora da posição, presa ao cabo de vela, com o seu alojamento e o interior do cilindro expostos.

Figura 2 - Estado geral do motor após ocorrência e, em destaque, a vela inferior do cilindro nº 4 solta.

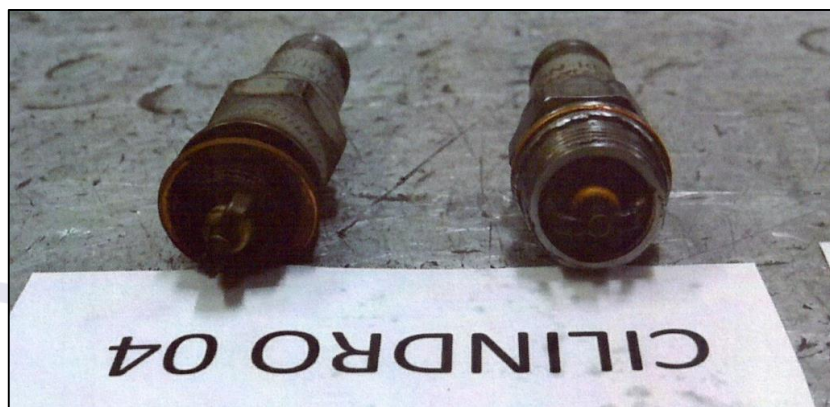
Durante a inspeção na vela exposta (vela inferior do cilindro nº 4), foi observada a presença de uma bucha fazia a função de acoplamento da vela no alojamento do cilindro.

A bucha apresentava um diâmetro maior do que o orifício previsto para o alojamento da vela, aparentava ser de produção artesanal e estava sendo utilizada com a finalidade de substituir o "*helicoil*", uma rosca adaptada, prevista pelo fabricante em casos específicos para reparar o alojamento da vela. A bucha estava rosqueada à vela, tendo sido arrancada de seu alojamento na ocasião da falha.

Figura 3 - Vista geral das velas do cilindro nº 4. Observa-se uma bucha na rosca da vela à direita.

A falha do motor foi relacionada com a presença dessa bucha, a qual desprendeu-se do cilindro em virtude das altas exigências de operação do motor na decolagem, juntamente com a vela, contribuindo para a perda de potência.

Atuar junto à TBA - Tecnologia Brasileira de Aeronáutica S/A, a fim de garantir que aquela OM comprove o nível de conformidade dos serviços executados, em especial a utilização de itens de manutenção de acordo com os padrões aeronáuticos especificados pelos catálogos de partes aplicáveis.

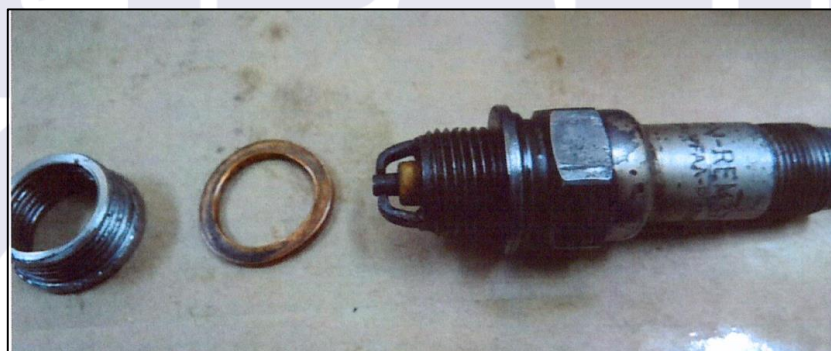
Figura 4 - Vista geral da vela inferior, após remoção da bucha.

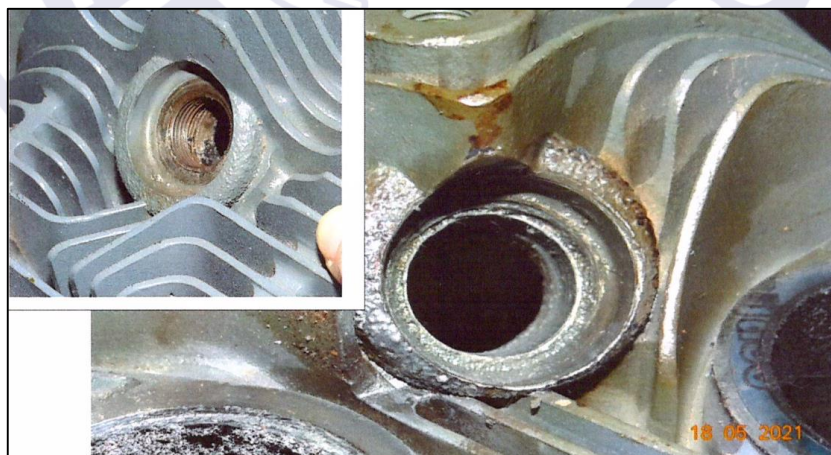
Foram observados indícios de retrabalho no alojamento da vela no cilindro, para a instalação da bucha. É provável que a rosca, que deveria existir, tenha sido arrancada no instante em que a vela foi expulsa do cilindro. Tal fato pode ter ocorrido como consequência de a bucha estar presa por poucos fios de rosca, pela altura incorreta dos filetes ou devido ao diâmetro incorreto do orifício no cilindro.

Figura 5 - Vista externa do cilindro nº 4 mostrando, à direita, o alojamento da vela inferior sem a rosca. À esquerda, observa-se um alojamento de vela normal com a rosca.

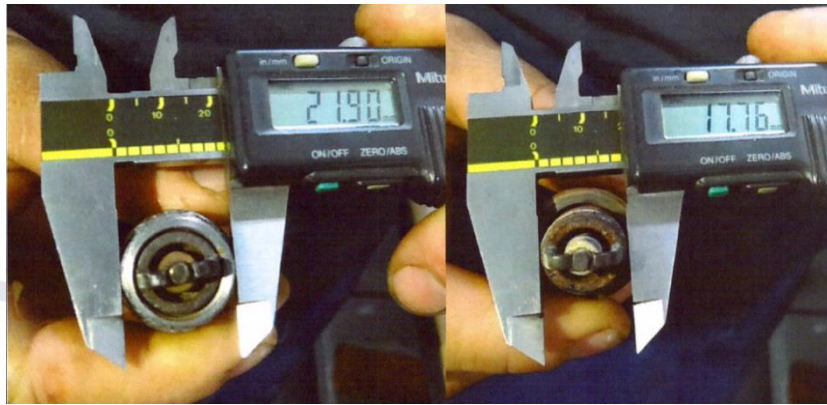
Figura 6 - Medida externa do diâmetro da bucha e do diâmetro da vela.

O uso dessa bucha para o acoplamento da vela ao cilindro não era previsto pelo fabricante do motor, sendo caracterizada como "*unapproved part*". A utilização de componentes falsificados, remanufaturados, não autorizados ou de procedência duvidosa, além de não permitida, impactam diretamente na segurança das operações, reduzindo a vida útil de componentes aeronáuticos e eliminando as garantias estabelecidas pelo fabricante, existentes quando são mantidos corretamente e de acordo com os manuais técnicos.

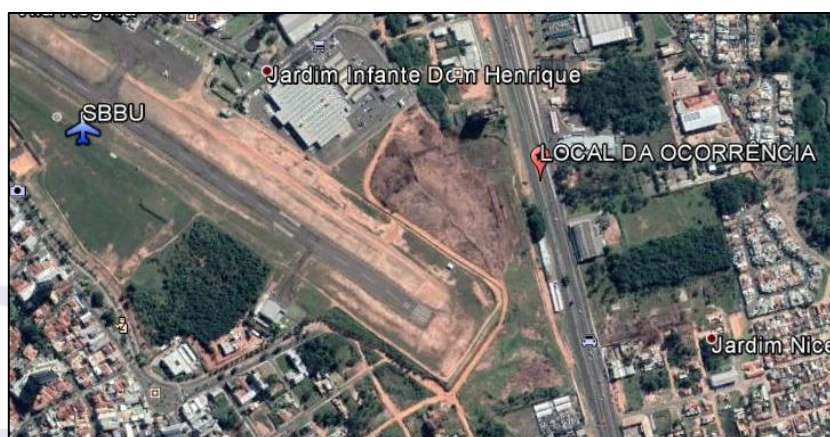
O pouso forçado ocorreu na rodovia Marechal Rondon, próximo ao quilômetro 388 e no través da cabeceira 32 do Aeródromo de Bauru.

Figura 7 - Local do pouso forçado.

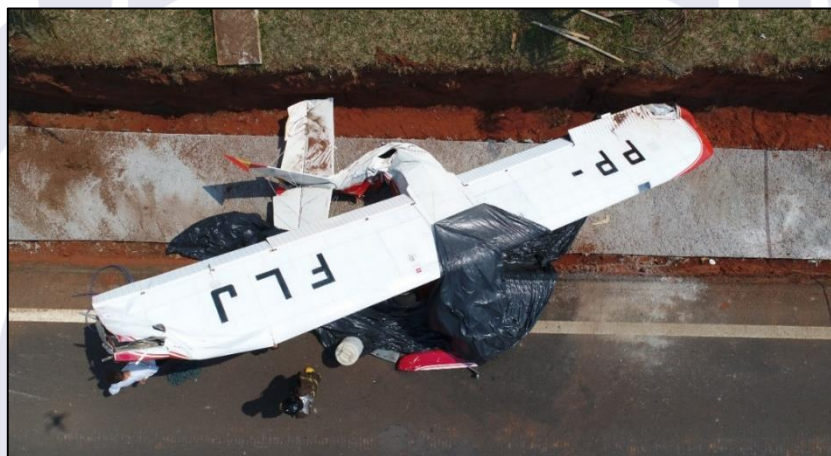
Os destroços da aeronave estavam agrupados, com torção do cone de cauda e desprendimento parcial do grupo motopropulsor.

Figura 8 - Aeronave após o acidente.
