COMANDO DA AERONÁUTICA
CENTRO DE INVESTIGAÇÃO E PREVENÇÃO DE
ACIDENTES AERONÁUTICOS

RELATÓRIO FINAL SIMPLIFICADO

DADOS DA OCORRÊNCIA					
DATA - HORA		INVESTIGAÇÃO		SUMA Nº	
23FEV2008 - 14:15 (UTC)		SERIPA V		IG-542/CENIPA/2016	
CLASSIFICAÇÃO		TIPO(S)		SUBTIPO(S)	
INCIDENTE GRAVE		[SCF-NP] FALHA OU MAU FUNCIONAMENTO DE SISTEMA / COMPONENTE		PERDA DE COMPONENTE NO SOLO	
LOCALIDADE		MUNICÍPIO		UF	COORDENADAS
AERÓDROMO DE PELOTAS (SBPK)		PELOTAS		RS	31°42'58"S 052°19'52"W

DADOS DA AERONAVE					
MATRÍCULA		FABRICANTE		MODELO	
PP-GCN		AERO BOERO		AB-115	
OPERADOR			REGISTRO		OPERAÇÃO
AEROCLUBE DE PELOTAS			PRI		INSTRUÇÃO

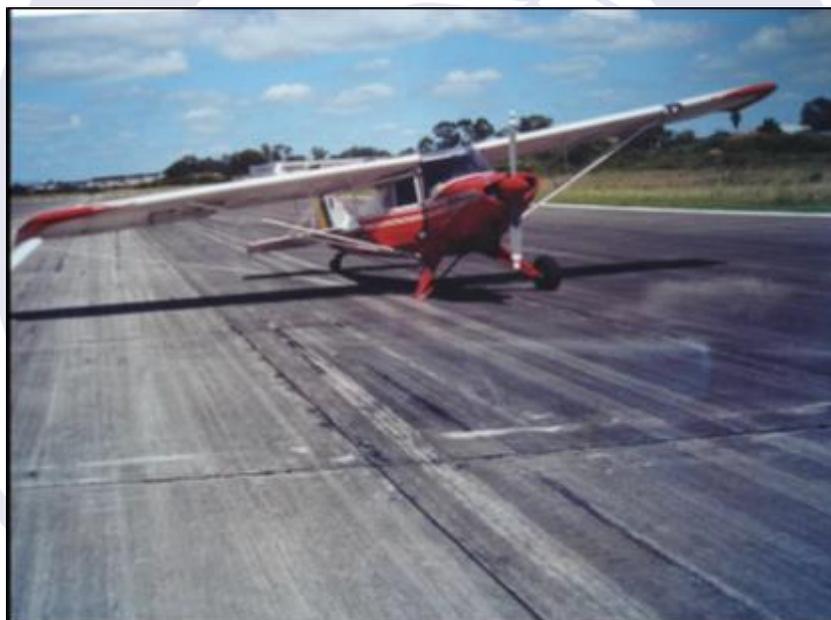
O desprendimento da roda do trem de pouso direito se deu logo após o toque, durante a realização do segundo pouso da missão. Sem ela, a aeronave assumiu uma atitude de asa direita mais baixa que o normal e a perna do trem de pouso arrastou-se pela pista até a parada da aeronave.

Figura 1 - Vista frontal da aeronave na pista após a parada.

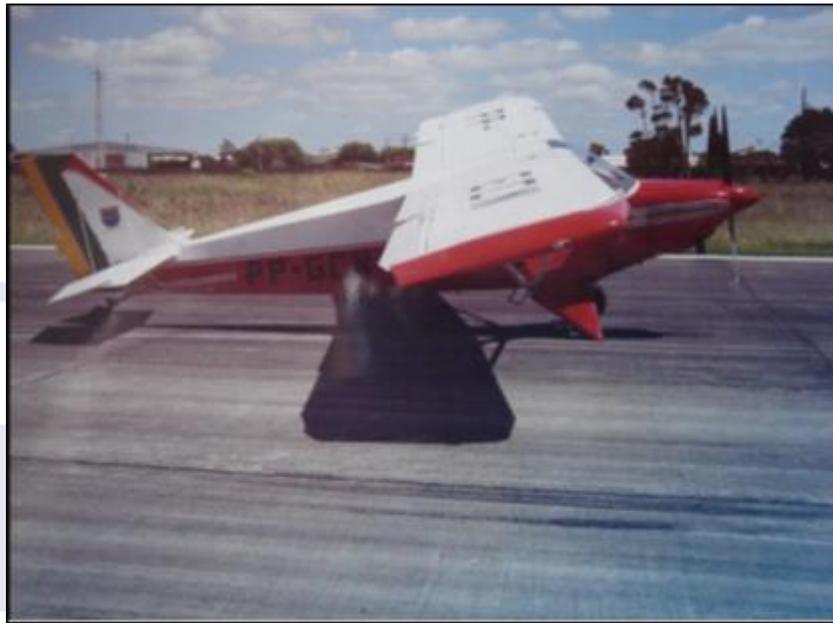
Figura 2 - Vista lateral da aeronave na pista após a parada.

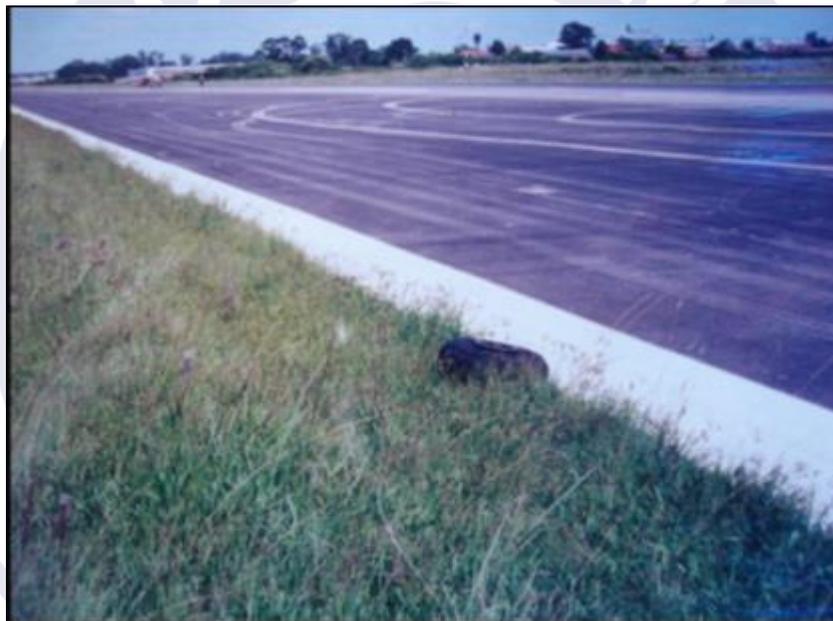
A roda desprendida saiu pela lateral direita da pista e parou a cerca de cinquenta metros da aeronave.

Figura 3 - Roda na lateral da pista com aeronave ao fundo.

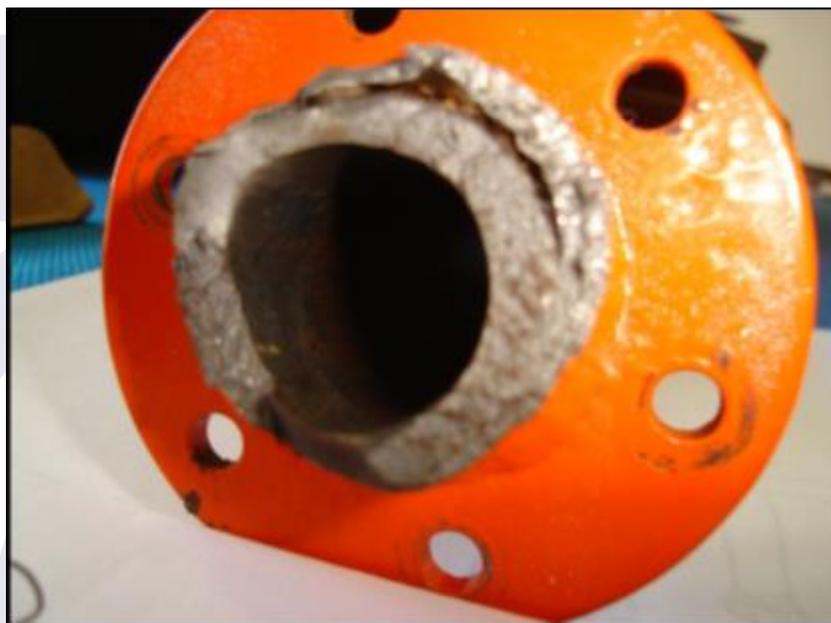
O exame da aeronave revelou o rompimento do eixo da roda.

De acordo com o relatório do IAE, a fratura do eixo se iniciou a partir da região de solda, que apresentou fratura intergranular.

Posteriormente, progrediu pelo material base, onde a fratura ocorreu por clivagem.

Essas características indicaram uma fragilização do material causada por um processo de soldagem inadequado, que produziu uma microestrutura grosseira e heterogênea com propriedades mecânicas degradadas.

Dessa forma, é possível que um defeito de soldagem na fabricação tenha concorrido para a falha do componente, embora uma manifestação de tal condição somente após 16 anos de operação seja improvável.

Também é possível que o eixo da roda tenha sofrido algum reparo posterior à fabricação e anterior ao acidente, no entanto, nos registros de manutenção não consta a execução de nenhum serviço de solda no componente.

Figura 4 - Detalhe da fratura do eixo da roda do trem principal.
