RELATÓRIO FINAL
A-073/CENIPA/2022

OCORRÊNCIA:	ACIDENTE
AERONAVE:	PP-GEJ
MODELO:	AB-115
DATA:	17JUN2022

O presente Relatório Final refere-se ao acidente com a aeronave PP-GEJ, modelo AB-115, ocorrido em 17JUN2022, classificado como “[LOC-G] Perda de controle no solo e [RE] Excursão de pista”.

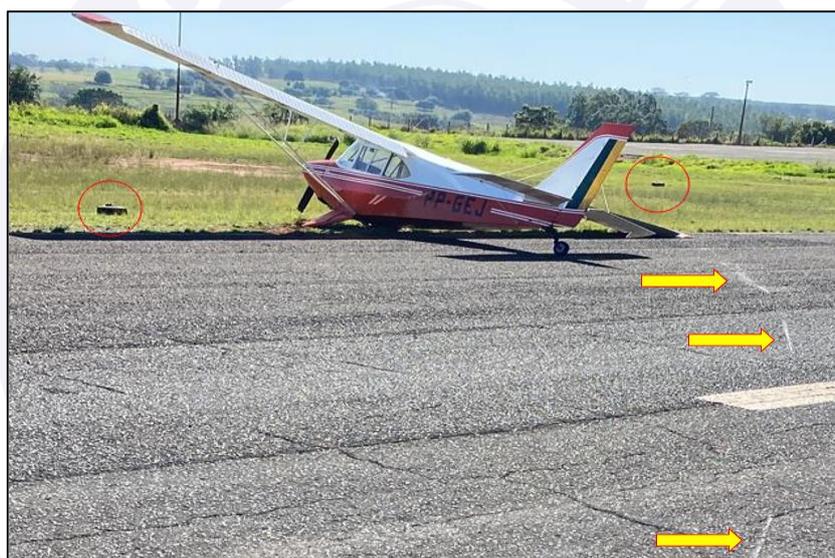
As duas rodas do trem de pouso principal foram separadas da aeronave. Uma delas parou a, aproximadamente, 3 m da aeronave e a outra a uma distância aproximada de 30 m (Figura 1).

Figura 1 - Em destaque nos dois círculos vermelhos a posição de parada das rodas do trem de pouso principal. As setas amarelas evidenciam as marcas deixadas no asfalto pelo contato com a asa direita da aeronave.

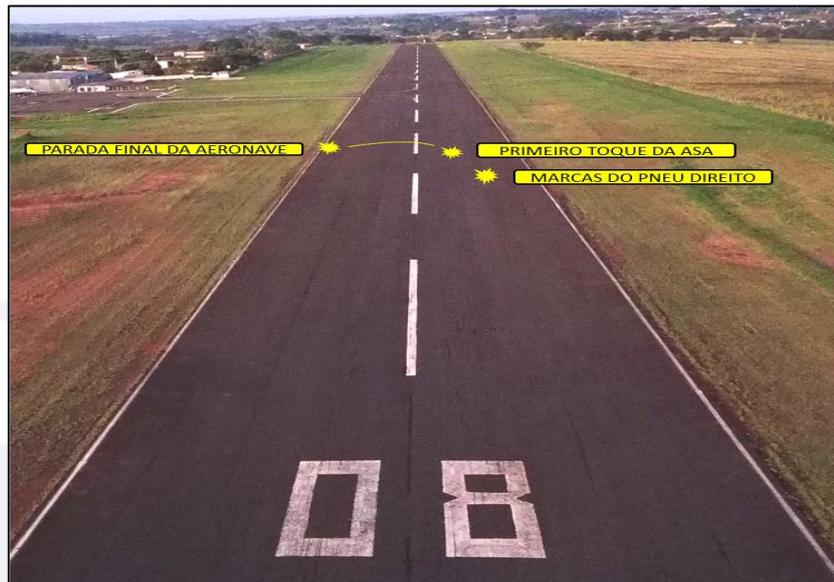
Foi possível observar que o rastro do pneu direito do trem de pouso da aeronave estava localizado a, aproximadamente, 5 m da lateral direita da pista (Figura 2).

Figura 2 - Posição da marca de borracha do pneu do trem de pouso principal e primeiro toque da asa no solo.

Tal fato é corroborado pela posição das marcas deixadas pelo pneu do trem de pouso direito na pista, as quais estavam a, aproximadamente, 5 m de sua extremidade direita.

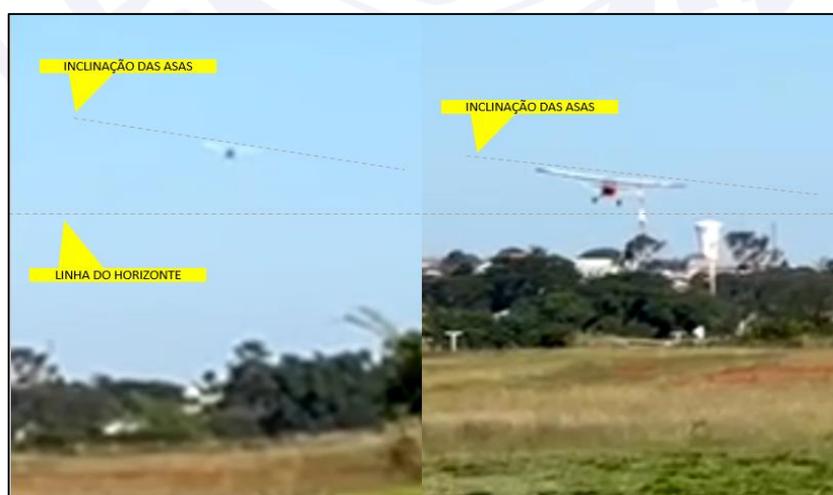
Observa-se, também, que, durante toda a final, a aeronave estava fora do eixo de aproximação, tendo o AL baixado a asa esquerda para corrigir a reta, por diversas vezes. Tal manobra foi realizada desde a longa final até a curta final (Figura 3).

Figura 3 - No detalhe, as correções da aeronave para manter o alinhamento com eixo da pista. A aeronave manteve a asa esquerda “baixa” durante toda a aproximação final.

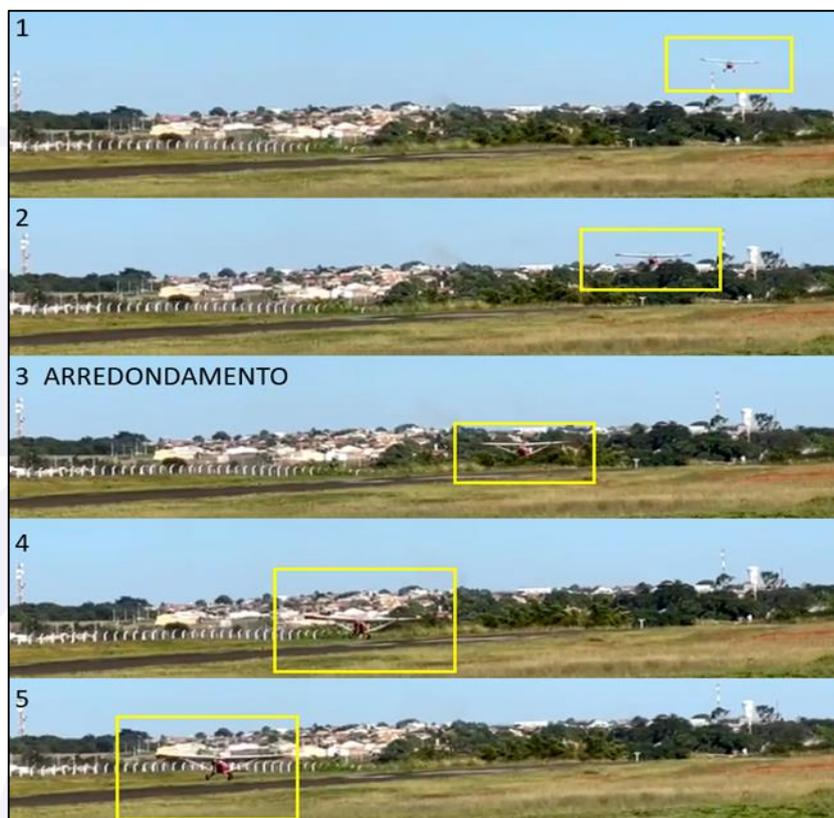
Próximo à vertical da cabeceira, o AL realizou o arredondamento e permitiu que a aeronave flutuasse. Em seguida, efetuou o toque da bequilha no solo, logo após as faixas de cabeceira da pista, vindo a subir novamente. Houve ainda um segundo toque da bequilha na pista e nova subida (Figura 4).

Figura 4 - Aproximação, arredondamento e flutuações sobre a pista.

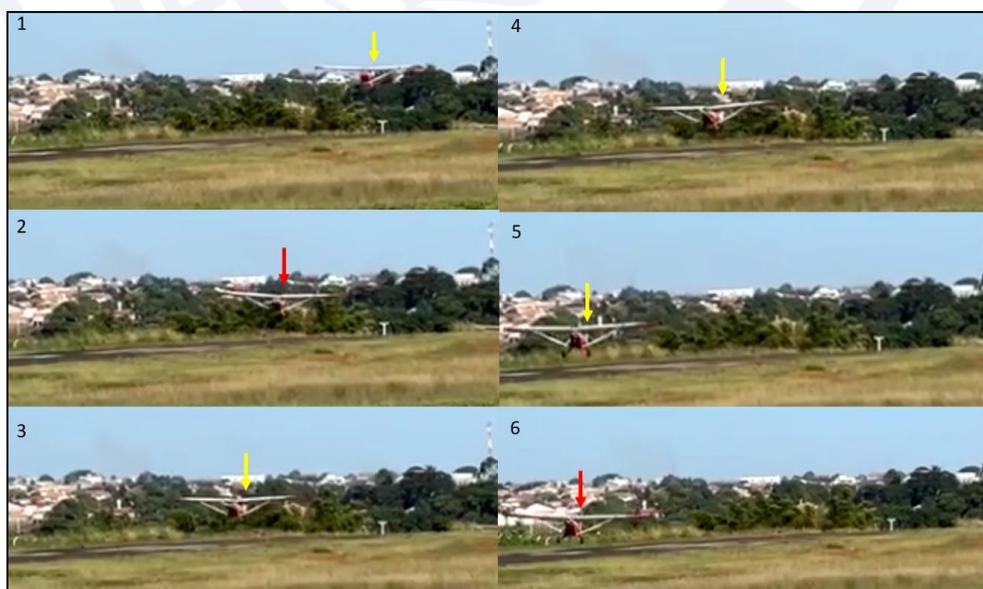
As imagens revelaram que o AL tentou corrigir a reta aplicando o pedal esquerdo, em virtude de estar à direita da faixa central da pista. Por meio da análise de vídeo da ocorrência, foi possível observar que o leme direcional aparece e desaparece diversas vezes durante o toque na pista, evidenciando que ele tentou corrigir o posicionamento da aeronave com ação direta nos pedais, conforme *frames* da Figura 5.

Figura 5 - Utilização do pedal esquerdo. As setas amarelas indicam o leme direcional visível e, em vermelho, o leme direcional oculto/semioculto atrás da fuselagem.

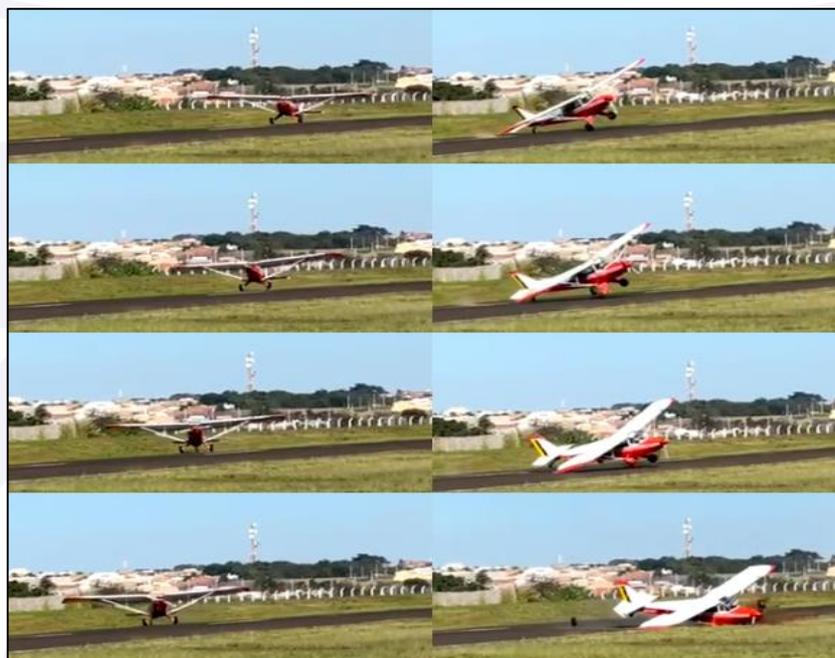
Nesse momento, a cauda da aeronave gira rapidamente 90° à esquerda. Ato contínuo, a ponta da asa direita toca o asfalto, as pernas do trem quebram e as pás da hélice tocam o solo até a parada total da aeronave, entre a pista e a área gramada, na lateral esquerda da pista.

Figura 6 - Giro de cauda realizado após o pouso final.
