**COMANDO DA AERONÁUTICA**  
**CENTRO DE INVESTIGAÇÃO E PREVENÇÃO DE**  
**ACIDENTES AERONÁUTICOS**

**RELATÓRIO FINAL SIMPLIFICADO**

| DADOS DA OCORRÊNCIA | | | | |
|---|---|---|---|---|
| 29MAR2009 - 16:40 (UTC) | SERIPA II | IG-602/CENIPA/2018 | | |

| DADOS DA AERONAVE | | |
|---|---|---|
| PP-GEO | AERO BOERO | AB-115 |

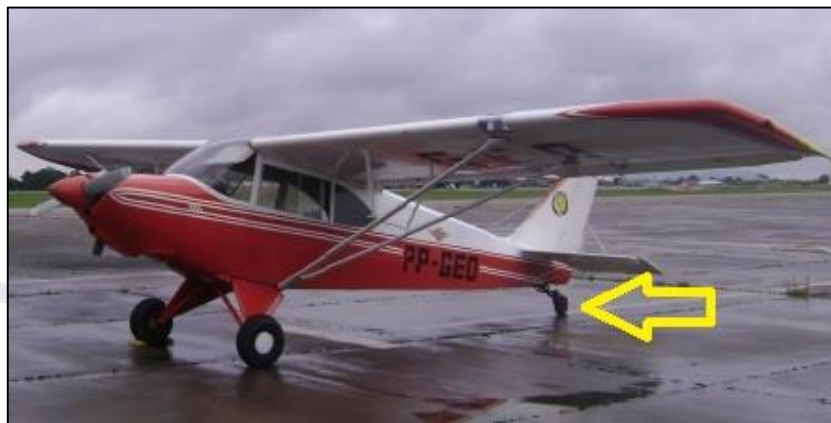
O trem de pouso auxiliar da aeronave AB-115 não era controlado pelo piloto, o que prejudicava o controle direcional durante o procedimento de pouso (Figura 1).

Figura 1 - Vista lateral esquerda da aeronave AB-115 PP-GEO, com destaque para roda do trem de pouso auxiliar.

O avião estava sendo operado dentro dos limites de peso e balanceamento estabelecidos pelo fabricante e, provavelmente, o trem de pouso auxiliar, aliado ao vento predominante de través esquerdo, foram fatores que contribuíram para o evento, uma vez que dificultaram o controle direcional da aeronave no solo após o último pouso.

O SERIPA II realizou uma visita ao Aeroclube do Ceará no dia 30ABR2009, sendo reforçado aos pilotos as características de operação e os riscos existentes na pilotagem da aeronave modelo AB-115.
