**COMANDO DA AERONÁUTICA**  
**CENTRO DE INVESTIGAÇÃO E PREVENÇÃO DE**  
**ACIDENTES AERONÁUTICOS**

**RELATÓRIO FINAL SIMPLIFICADO**

DADOS DA OCORRÊNCIA					
DATA - HORA		INVESTIGAÇÃO		SUMA Nº	
01MAIO2020 - 14:40 (UTC)		SERIPA V		A-060/CENIPA/2020	
CLASSIFICAÇÃO		TIPO(S)		SUBTIPO(S)	
ACIDENTE		[LOC-G] PERDA DE CONTROLE NO SOLO		NIL	
LOCALIDADE		MUNICÍPIO		UF	
AERÓDROMO DE BLUMENAU (SSBL)		BLUMENAU		SC	
				COORDENADAS	
				26°49'49"S 049°05'38"W

DADOS DA AERONAVE		
MATRÍCULA	FABRICANTE	MODELO
PP-GJH	PIPER AIRCRAFT	PA-18
OPERADOR		REGISTRO
AERoclUBE DE BLUMENAU		PRI
		OPERAÇÃO
		INSTRUÇÃO

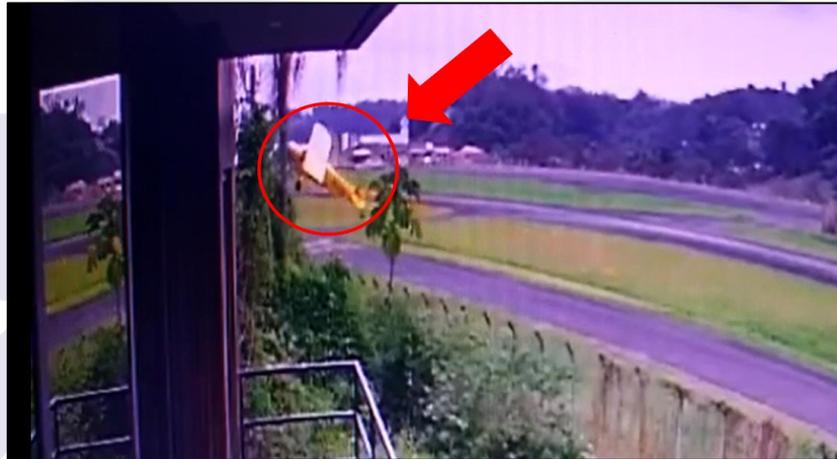
Por meio da filmagem de câmeras posicionadas próximas à cabeceira da pista, pôde-se observar que o segundo toque e a arremetida foram bastante desestabilizados. A aeronave perdeu a reta para a esquerda logo após o toque e decolou com elevado ângulo de arfagem, denunciando a grande dificuldade do piloto no controle da aeronave (Figura 1).

Figura 1 - Imagem da aeronave após a arremetida.

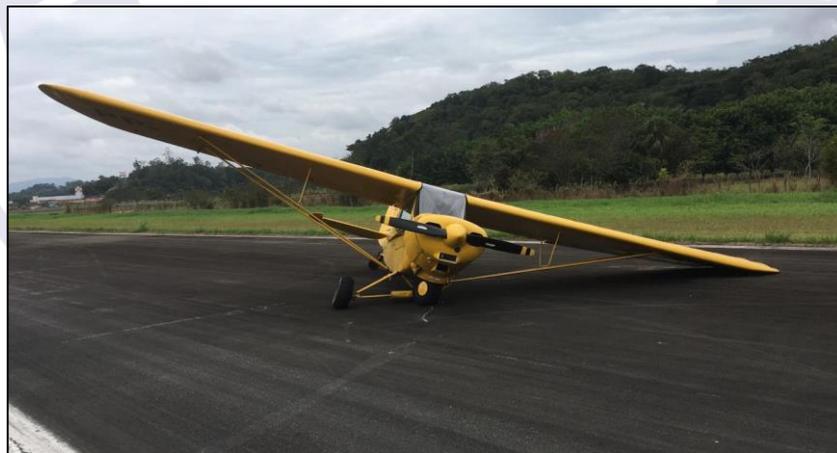
As imagens revelaram que, no terceiro pouso, ocorreu a perda de controle da aeronave, logo após o toque na pista, com a realização de um “cavalo de pau”. A aeronave tocou a asa esquerda no solo e parou 180° defasados do sentido do pouso.

Segundo relatos do piloto, o pouso teria sido “um pouco brusco” e, logo após o toque na pista, a aeronave teria perdido a reta para a esquerda. Afirmou ter usado os pedais de forma brusca para tentar manter a reta. Conseqüentemente, a aeronave fez um “cavalo de pau”, quebrou o trem de pouso esquerdo e bateu a asa esquerda no solo (Figura 2).

Figura 2 - Imagem da aeronave após a parada total.

Divulgar os ensinamentos colhidos na presente investigação, no intuito de conscientizar os aeroclubes e escolas de aviação, sobre a importância de uma adequada Supervisão Gerencial, buscando melhorar a qualidade da instrução aérea e mitigar os riscos de ocorrências aeronáuticas.

Atuar junto ao Aeroclube de Blumenau, a fim de que aquele CIAC aprimore seus mecanismos de acompanhamento e supervisão da parte prática da instrução aérea, em especial na formação de Instrutores de Voo (INVA), no intuito de garantir que as operações transcorram dentro de padrões aceitáveis de qualidade e segurança.
