**COMANDO DA AERONÁUTICA**  
**CENTRO DE INVESTIGAÇÃO E PREVENÇÃO DE**  
**ACIDENTES AERONÁUTICOS**

**RELATÓRIO FINAL SIMPLIFICADO**

DADOS DA OCORRÊNCIA			
DATA - HORA	INVESTIGAÇÃO	SUMA Nº	
01NOV2019 - 20:45 (UTC)	SERIPA VI	A-142/CENIPA/2019	
CLASSIFICAÇÃO	TIPO(S)		
ACIDENTE	[SCF-NP] FALHA OU MAU FUNCIONAMENTO DE SISTEMA/COMPONENTE [RE] EXCURSÃO DE PISTA		
LOCALIDADE	MUNICÍPIO	UF	COORDENADAS
AERÓDROMO DE LUZIÂNIA (SWUZ)	LUZIÂNIA	GO	16°15'42"S 047°58'07"W

DADOS DA AERONAVE		
MATRÍCULA	FABRICANTE	MODELO
PP-GJI	PIPER AIRCRAFT	PA-18
OPERADOR	REGISTRO	OPERAÇÃO
AERoclube de BRASÍLIA	PRI	INSTRUÇÃO

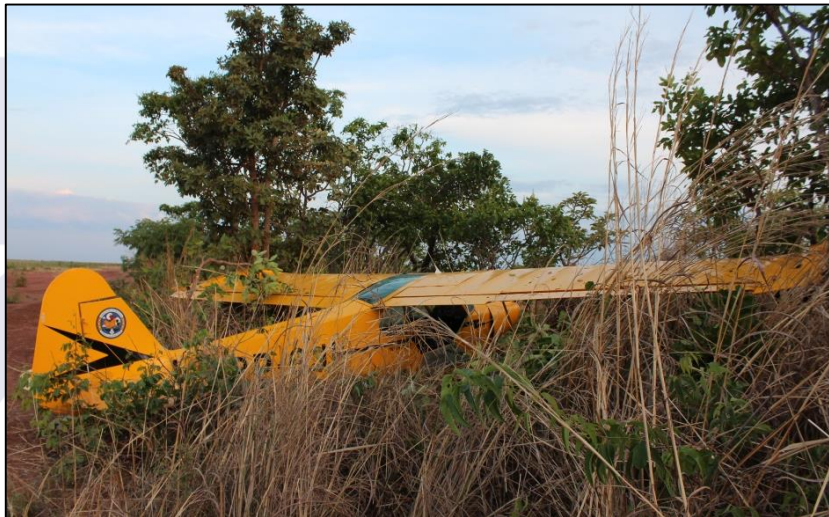
Durante a corrida de decolagem, houve o estouro do pneu direito. A aeronave saiu pela lateral direita da pista (*veer-off*) e percorreu, aproximadamente, 150 m até colidir contra algumas árvores.

A aeronave teve danos substanciais e os ocupantes saíram ilesos.

Figura 1 - Posição de parada da aeronave.

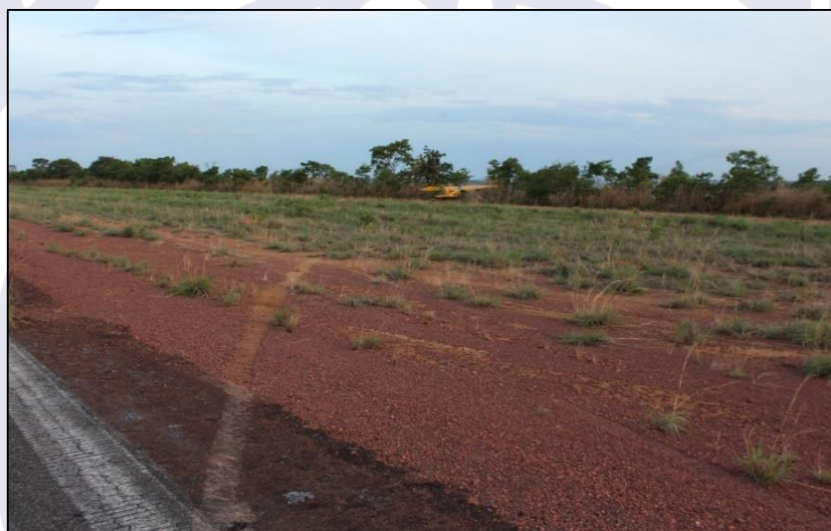
Durante a ação inicial foram verificadas as marcas de pneu na pista e na lateral, permitindo traçar a trajetória da aeronave até sua parada.

Figura 2 - Marcas da trajetória da aeronave ao sair da pista.

Ao analisar a largura das marcas deixadas pelo pneu direito do trem de pouso, constatou-se que o rastro possuía a mesma largura na pista, na área lateral e no hangar (aproximadamente 18 cm).

Nesse contexto, inferiu-se que o pneu do trem de pouso direito estourou durante a corrida para a decolagem, ainda na pista, acarretando a perda de controle e consequente saída de pista.

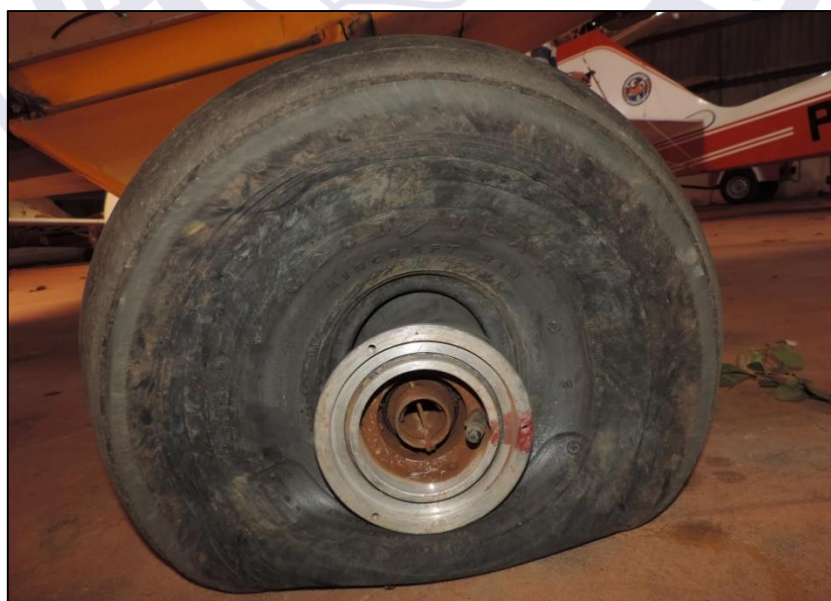
Figura 3 - Pneu direito da aeronave.

Observando o trem de pouso, verificou-se que o pneu direito estourou, enquanto o esquerdo permaneceu íntegro.

Foi constatado que o pneu do trem de pouso direito da aeronave não possuía nenhuma marcação de linha de fé. O do trem esquerdo e do trem auxiliar estavam com suas marcações deslocadas.

Diante do exposto, é razoável supor que a falta da inspeção periódica nos pneus pode ter possibilitado uma operação com calibragem inadequada, acarretando o deslocamento do pneu sob o eixo da roda. Tal deslocamento não foi percebido pela ausência de marcações prévias com esta finalidade (linha de fé) e/ou falta de inspeção regular nessas marcações.

O deslocamento do pneu, somado à baixa calibragem podem ter contribuído para o seu estouro, que teve como consequência a perda de controle da aeronave e a saída de pista.
