COMANDO DA AERONÁUTICA
CENTRO DE INVESTIGAÇÃO E PREVENÇÃO DE
ACIDENTES AERONÁUTICOS

RELATÓRIO FINAL SIMPLIFICADO

DADOS DA OCORRÊNCIA					
DATA - HORA		INVESTIGAÇÃO		SUMA Nº	
17FEV2008 - 14:00 (UTC)		SERIPA VI		IG-562/CENIPA/2018	
CLASSIFICAÇÃO		TIPO(S)		SUBTIPO(S)	
INCIDENTE GRAVE		[LOC-G] PERDA DE CONTROLE NO SOLO		NIL	
LOCALIDADE		MUNICÍPIO		UF	
AERÓDROMO ESTÂNCIA SANTA RITA (SJCY)		CUIABÁ		MT	
				COORDENADAS	
				15°40'46"S 055°57'20"W

DADOS DA AERONAVE		
MATRÍCULA	FABRICANTE	MODELO
PP-GJZ	AERO BOERO	AB-115
OPERADOR	REGISTRO	OPERAÇÃO
AERoclube de Várzea Grande	PRI	PRIVADA

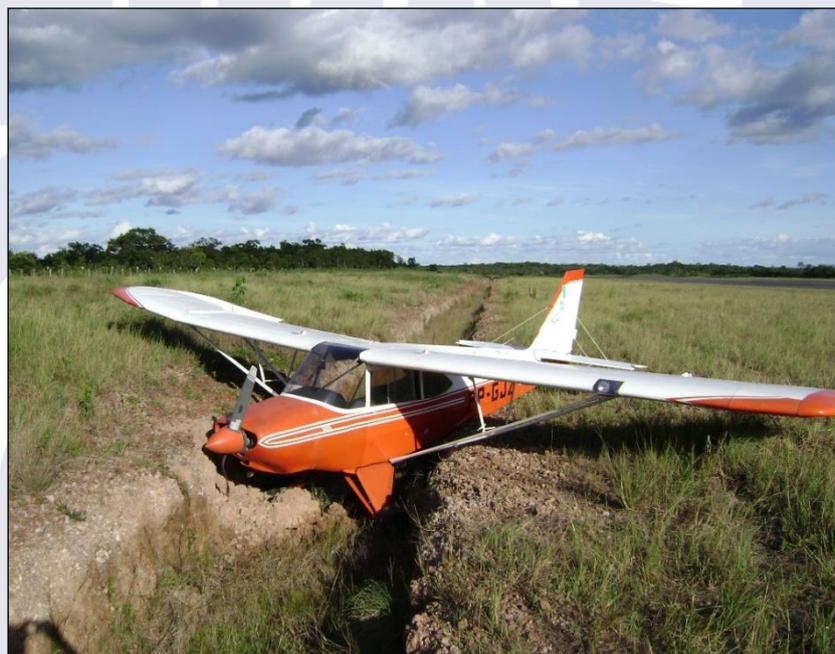
A aeronave saiu pela lateral esquerda da pista atingindo uma vala, localizada à 20m de distância.

A aeronave teve danos leves. Os dois tripulantes saíram ilesos.

Figura 1 - Posição final da aeronave após a ocorrência.

Após tentativas de recuperação com freio e pedal direito totalmente aplicados, a aeronave acabou por sair pelo limite lateral esquerdo da pista, atingindo uma vala de aproximadamente 1,2m de altura por 1,7m de comprimento, paralela à pista e localizada a 20m de distância.

Na tentativa de retornar ao centro da pista, o instrutor, ao assumir o controle da aeronave, empregou uma grande amplitude de comando de leme direcional e freio, fato que pôde ser verificado pelas marcas deixadas no solo pelo pneu direito da aeronave.

Tais marcas evidenciaram que o instrutor só iniciou uma correção mais efetiva, utilizando os freios, quando a aeronave já se encontrava próxima ao limite lateral esquerdo, em uma proa 20º a 30º defasada da reta a ser mantida. Nesse ponto, a saída da pista era inevitável.

Conclui-se, portanto, que, no acidente em questão, houve uma inadequada aplicação de comandos quando na corrida no solo. O instrutor não corrigiu adequadamente a perda de reta ocasionada por uma possível rajada de vento e/ou variação brusca de torque do motor, vindo a aeronave a sair da pista e cair numa vala.
