COMANDO DA AERONÁUTICA
CENTRO DE INVESTIGAÇÃO E PREVENÇÃO DE
ACIDENTES AERONÁUTICOS

RELATÓRIO FINAL
A-101/CENIPA/2020

OCORRÊNCIA:	ACIDENTE
AERONAVE:	PP-GMC
MODELO:	AB-115
DATA:	26AGO2020

O presente Relatório Final refere-se ao acidente com a aeronave PP-GMC, modelo AB115, ocorrido em 26AGO2020, classificado como “[ARC] Contato anormal com a pista e [RE] Excursão de pista”.

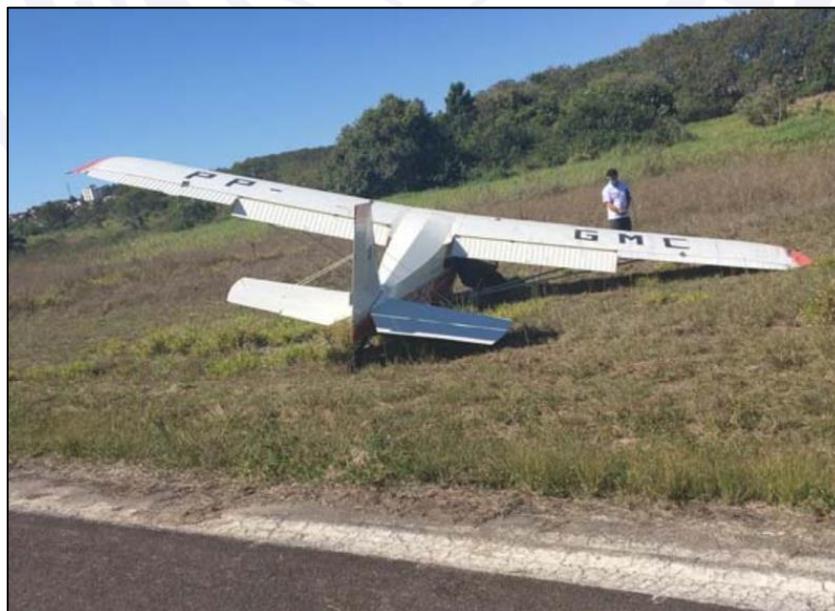
Após a ruptura da barra de tração do trem de pouso direito, a aeronave apoiou-se sobre a ponta da asa e da borda inferior da lateral direita da fuselagem e guinou à direita, conforme as marcas deixadas na pista (Figuras 1 e 2).

Figura 1 - Posição de parada da aeronave à direita do eixo da pista 02 de SBGW.

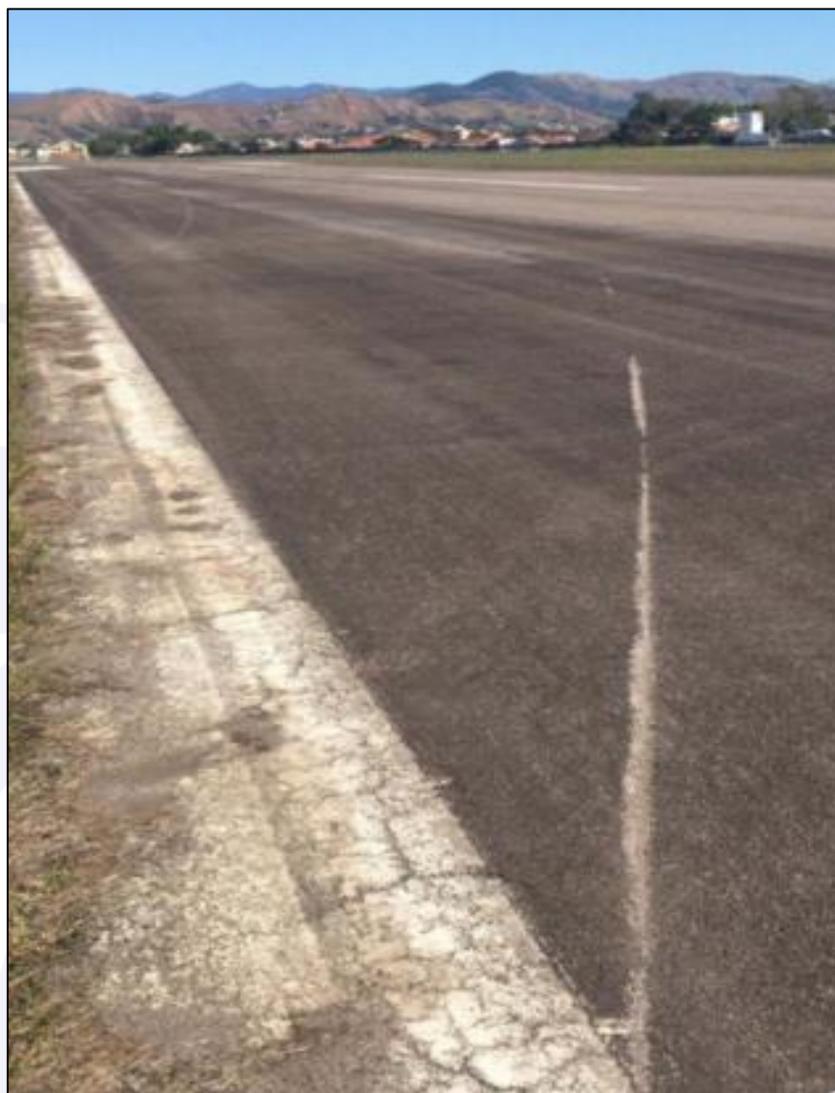
Figura 2 - Marcas deixadas na pista pela estrutura da lateral direita da aeronave em contato com o solo.
