COMANDO DA AERONÁUTICA
CENTRO DE INVESTIGAÇÃO E PREVENÇÃO DE
ACIDENTES AERONÁUTICOS

RELATÓRIO FINAL SIMPLIFICADO

DADOS DA OCORRÊNCIA					
DATA - HORA		INVESTIGAÇÃO		SUMA Nº	
13JUL2011 - 12:45 (UTC)		SERIPA IV		A-508/CENIPA/2021	
CLASSIFICAÇÃO		TIPO(S)		SUBTIPO(S)	
ACIDENTE		[RE] SAÍDA DE PISTA		NIL	
LOCALIDADE		MUNICÍPIO		UF	
AERÓDROMO ESTADUAL ARTHUR SIQUEIRA (SBBP)		BRAGANÇA PAULISTA		SP	
				COORDENADAS	
				22°58'45"S 046°32'15"W

DADOS DA AERONAVE		
MATRÍCULA	FABRICANTE	MODELO
PP-GUT	NEIVA	56-C
OPERADOR	REGISTRO	OPERAÇÃO
AERoclube de BRAGANÇA PAULISTA	PRI	INSTRUÇÃO

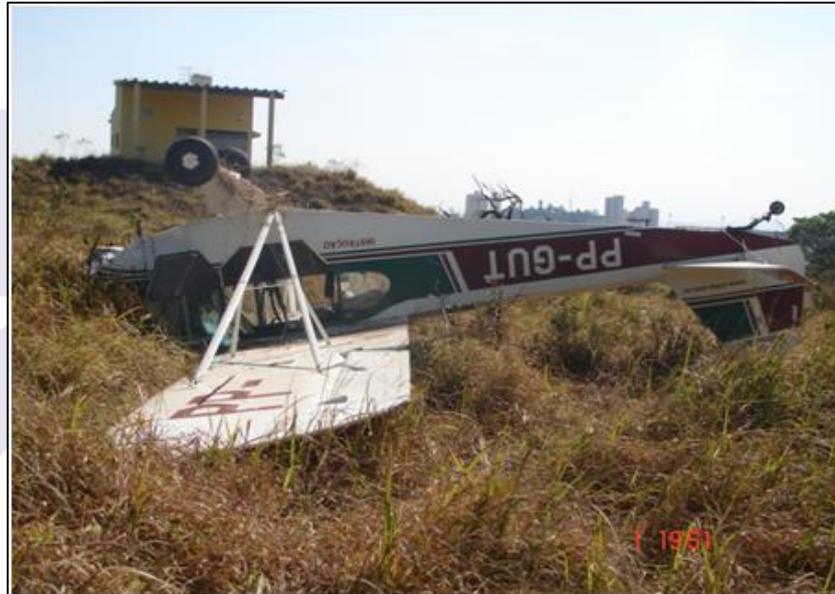
Figura 1 - Vista da aeronave após o capotamento.

Após a saída da pista e devido a um desnível na sua lateral, a aeronave guinou para a esquerda e, depois de passar por uma guia de escoamento de água, capotou, já em baixa velocidade.

O piloto aluno soltou os cintos e saiu da aeronave sem ajuda. A aeronave teve danos na hélice, no intradorso da fuselagem do motor, no trem de pouso, nas asas e no estabilizador vertical.
