COMANDO DA AERONÁUTICA
CENTRO DE INVESTIGAÇÃO E PREVENÇÃO DE
ACIDENTES AERONÁUTICOS

RELATÓRIO FINAL SIMPLIFICADO

DADOS DA OCORRÊNCIA					
DATA - HORA		INVESTIGAÇÃO		SUMA Nº	
29JUN2011 - 18:20 (UTC)		SERIPA IV		A-163/CENIPA/2016	
CLASSIFICAÇÃO		TIPO(S)		SUBTIPO(S)	
ACIDENTE		[RE] SAÍDA DE PISTA		NIL	
LOCALIDADE		MUNICÍPIO		UF	COORDENADAS
AERÓDROMO ESTADUAL ARTHUR SIQUEIRA (SBBP)		BRAGANÇA PAULISTA		SP	22°48'55"S 046°31'15"W

DADOS DA AERONAVE		
MATRÍCULA	FABRICANTE	MODELO
PP-GXB	NEIVA	56-C
OPERADOR		REGISTRO
AERoclube de BRAGANÇA PAULISTA		PRI
		OPERAÇÃO
		INSTRUÇÃO

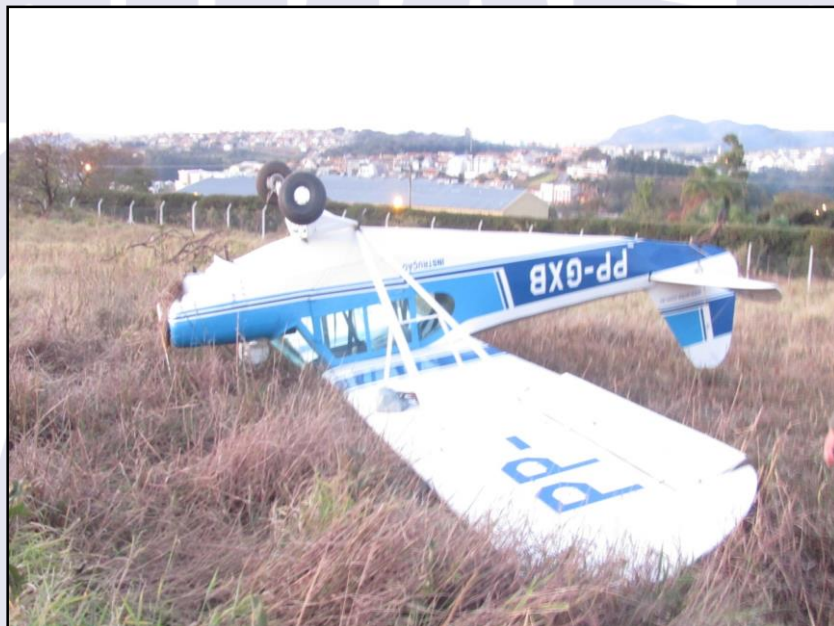
O piloto aluno não conseguiu corrigir os efeitos do fenômeno e a aeronave continuou com um movimento de *porpoising*. Na sequência, houve a perda de controle da aeronave, que saiu do eixo e guinou à esquerda para fora da pista.

Ao passar por uma vala de escoamento de água, a aeronave capotou.

A aeronave teve danos substanciais. O piloto aluno saiu ileso.

Figura 1 - Posição final da aeronave.

Face à repetitividade de ocorrências aeronáuticas no âmbito do Aeroclube de Bragança Paulista, SP, foi realizada, em coordenação com o referido aeroclube, uma Vistoria de Segurança de Voo pelo SERIPA IV, nos dias 21 e 22JUL2011.

O objetivo do trabalho foi realizar um levantamento dos processos de instrução como um todo. O foco da visita foi o aspecto operacional, didático e pedagógico.

Ao final dessa visita foi enviado ao Aeroclube de Bragança Paulista o ofício nº R-4/SI/2018, de 03AGO2011, no qual foram descritos os principais aspectos observados e sugestões de melhoria.
