COMANDO DA AERONÁUTICA
CENTRO DE INVESTIGAÇÃO E PREVENÇÃO DE
ACIDENTES AERONÁUTICOS

RELATÓRIO FINAL SIMPLIFICADO

DADOS DA OCORRÊNCIA			
DATA - HORA	INVESTIGAÇÃO	SUMA N°	
08SET2022 - 20:20 (UTC)	SERIPA III	A-101/CENIPA/2022	
CLASSIFICAÇÃO	TIPO(S)		
ACIDENTE	[RE] EXCURSÃO DE PISTA		
LOCALIDADE	MUNICÍPIO	UF	COORDENADAS
AERÓDROMO FRANCISCO DE ASSIS (SBJF)	JUIZ DE FORA	MG	21°47'35"S 043°23'08"W

DADOS DA AERONAVE		
MATRÍCULA	FABRICANTE	MODELO
PP-HLJ	NEIVA	56-C
OPERADOR	REGISTRO	OPERAÇÃO
AERoclube de JUIZ DE FORA	PRI	INSTRUÇÃO

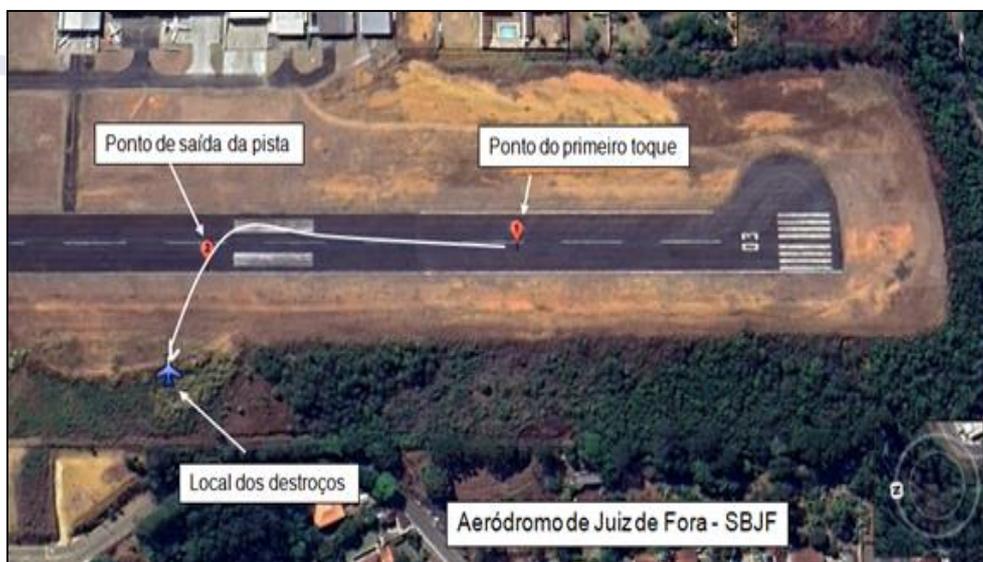
A aeronave tocou na pista após 180 m do cruzamento da cabeceira 03 e, aproximadamente 300 m após a cabeceira, o avião começou a perder o eixo para a direita, quase saindo da pista por esse lado.

Em seguida, o avião guinou para a esquerda e saiu da pista após 360 m da referida cabeceira, como destaca o croqui constante da Figura 1.

Figura 1 - Croqui da trajetória da aeronave após o toque na pista, até a parada total.

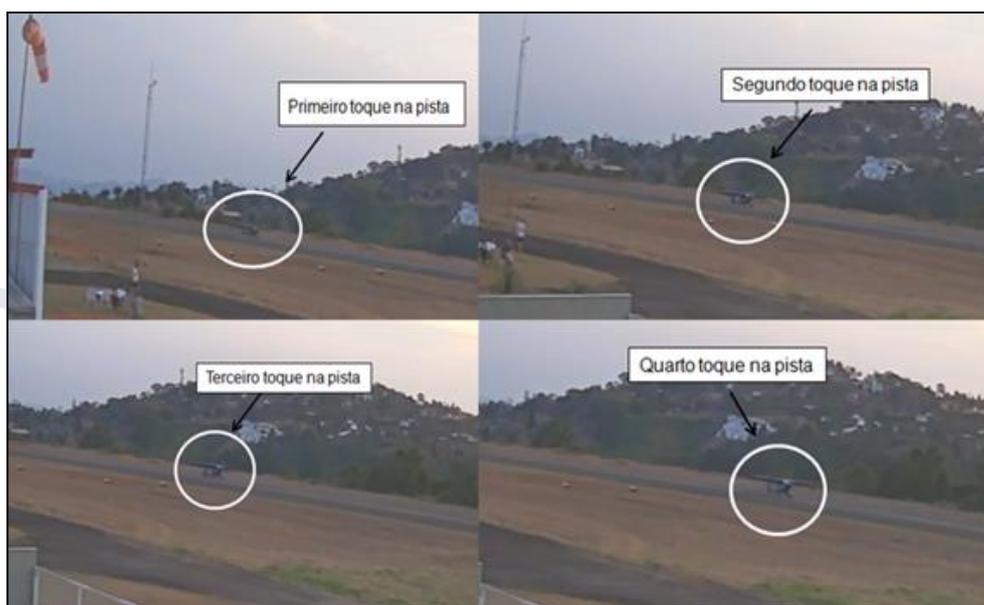
Ficou evidente pelas imagens captadas pelas câmeras do aeroporto, corroboradas pelas informações dos pilotos, que a aeronave, após tocar na pista e sair do solo, entrou em efeito *porpoising*, acarretando a perda momentânea do controle, condição que pode ter se agravado pela decisão de tentar controlar a aeronave e efetuar o pouso mesmo naquelas condições.

Figura 2 - Sequência de toques na pista durante o pouso, até o quarto toque.

Com relação à ocorrência propriamente dita, é possível que o IN tenha cruzado a cabeceira com velocidade superior à prevista no manual de voo, e iniciado o *paliê* nessas condições, acabando por efetuar o toque das rodas com velocidade acima da prevista, fazendo com que a aeronave quicasse e iniciasse o processo de *porpoising*.

Atuar junto ao CIAC do Aeroclube de Juiz de Fora, a fim de que aquele Centro demonstre que adota, no âmbito do seu Sistema de Gerenciamento da Segurança Operacional, medidas suplementares de gerenciamento de risco para a escalação dos seus pilotos, considerando a experiência de voo no modelo de aeronave utilizada na instrução aérea.

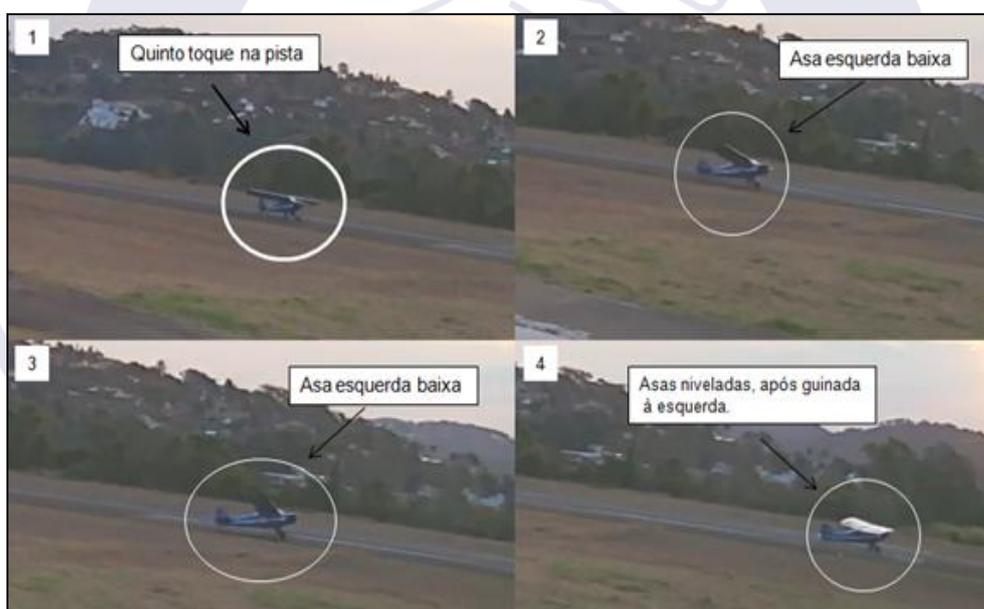
Figura 3 - Quinto toque na pista, e guinada à esquerda, após quase excursão pela direita.

Nesse momento, ficou claro pelas imagens que houve uma atuação nos comandos da aeronave no sentido de evitar uma excursão pela direita; e é provável que tenha havido um comando de aileron para a esquerda, visto que, durante a guinada para esse lado, a aeronave girou sobre a roda do trem de pouso principal esquerdo, baixando a asa esquerda e levantando a direita, como se pôde observar nas imagens acima registradas.

- o manete de potência estava, possivelmente, sendo comandado para potência de decolagem;
- o efeito torque desse modelo de aeronave se dava para a esquerda; e
- o vento no momento da ocorrência estava de través direito, com uma intensidade estimada de 8 kt.
