COMANDO DA AERONÁUTICA
CENTRO DE INVESTIGAÇÃO E PREVENÇÃO DE
ACIDENTES AERONÁUTICOS

RELATÓRIO FINAL SIMPLIFICADO

DADOS DA OCORRÊNCIA								
DATA - HORA		INVESTIGAÇÃO		SUMA Nº				
18JAN2018 - 13:30 (UTC)		SERIPA III		A-011/CENIPA/2018				
CLASSIFICAÇÃO		TIPO(S)		SUBTIPO(S)				
ACIDENTE		[LOC-G] PERDA DE CONTROLE NO SOLO [RE] EXCURSÃO DE PISTA		NIL				
LOCALIDADE		MUNICÍPIO		UF	COORDENADAS			
AERÓDROMO DE JUIZ DE FORA (SBJF)		JUIZ DE FORA		MG	21°41'20"S	043°20'40"W		
DADOS DA AERONAVE								
MATRÍCULA		FABRICANTE		MODELO				
PP-HOJ		NE-NEIVA INDÚSTRIA AERONÁUTICA		56-B-1				
OPERADOR			REGISTRO		OPERAÇÃO			
AERoclUBE DE JUIZ DE FORA			PRI		INSTRUÇÃO			
PESSOAS A BORDO / LESÕES / DANOS À AERONAVE								
A BORDO		LESÕES					DANOS À AERONAVE	
		Ileso	Leve	Grave	Fatal	Desconhecido		
Tripulantes	2	2	-	-	-	-	Nenhum	
Passageiros	-	-	-	-	-	-	Leve	
Total	2	2	-	-	-	-	X Substancial	
							Destruída	
Terceiros	-	-	-	-	-	-	Desconhecido

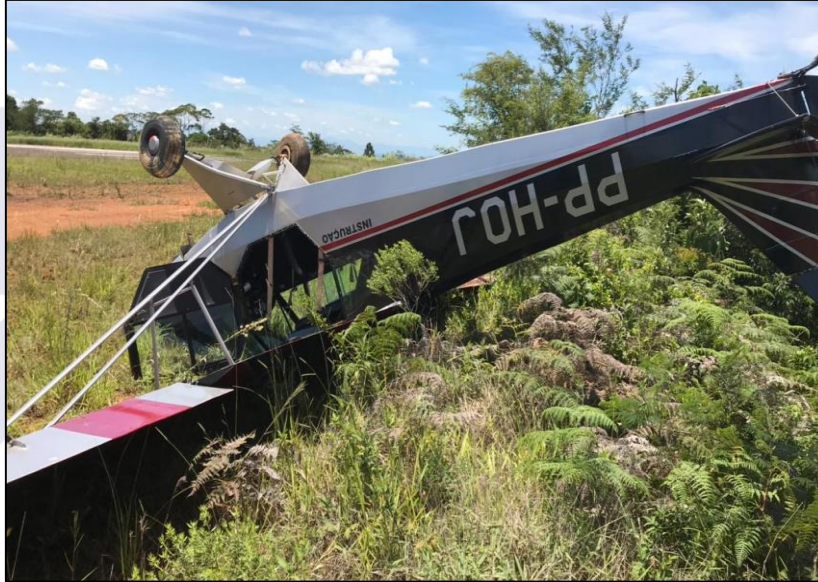
Logo após um pouso, a aeronave saiu da pista pelo lado esquerdo e capotou.

A aeronave teve danos substanciais. Os dois tripulantes saíram ilesos.

Figura 1 - Aeronave após a ocorrência.
