COMANDO DA AERONÁUTICA
CENTRO DE INVESTIGAÇÃO E PREVENÇÃO DE
ACIDENTES AERONÁUTICOS

RELATÓRIO FINAL SIMPLIFICADO

DADOS DA OCORRÊNCIA			
DATA - HORA	INVESTIGAÇÃO	SUMA N°	
09JUL2021 - 11:05 (UTC)	SERIPA IV	A-087/CENIPA/2021	
CLASSIFICAÇÃO	TIPO(S)		
ACIDENTE	[SCF-PP] FALHA OU MAU FUNCIONAMENTO DO MOTOR		
LOCALIDADE	MUNICÍPIO	UF	COORDENADAS
AERÓDROMO ESTADUAL ARTHUR SIQUEIRA (SBBP)	BRAGANÇA PAULISTA	SP	23°00'00"S 046°31'22"W

DADOS DA AERONAVE		
MATRÍCULA	FABRICANTE	MODELO
PP-HPA	NEIVA INDÚSTRIA AERONÁUTICA	56-C-1
OPERADOR	REGISTRO	OPERAÇÃO
AERoclube de BRAGANÇA PAULISTA	PRI	INSTRUÇÃO

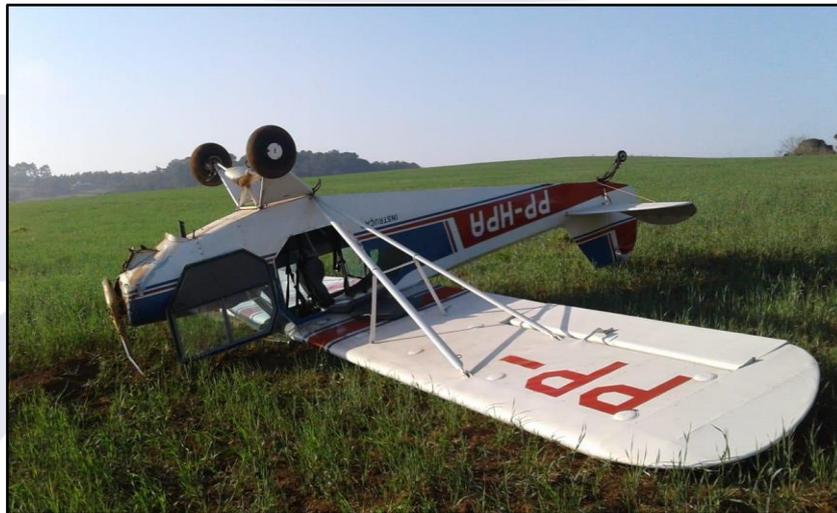
Durante o pouso, a aeronave capotou.

Figura 1 - Vista da aeronave após a parada total.

A aeronave teve danos substanciais e os dois tripulantes saíram ilesos.

O pouso de emergência foi realizado em um pasto com aclive acentuado, tendo a aeronave percorrido pouco menos de 40 m após a primeira marca de toque. A seguir, em função das irregularidades do terreno, a aeronave capotou.

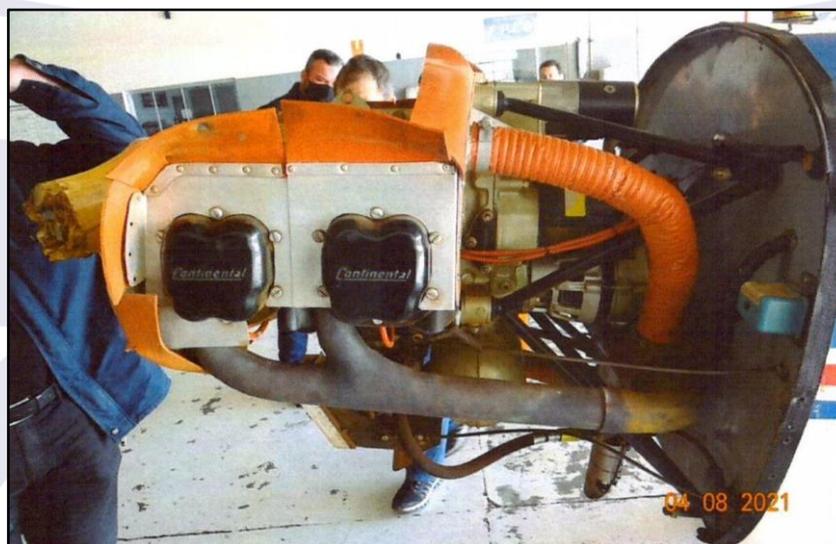
O grupo motopropulsor foi analisado por integrantes da Comissão de Investigação. Durante a análise, ao realizar uma verificação externa no motor, constatou-se que não havia danos visíveis que pudessem impedir o acionamento do motor. Assim, optou-se por realizar um teste funcional.

Para tanto, foram substituídos a hélice e o distribuidor ar/combustível, visto que ambos apresentavam danos. Foi substituído também o filtro de ar, devido à contaminação por terra decorrente do acidente (Figura 2).

Figura 2 - Estado geral do motor na inspeção externa.

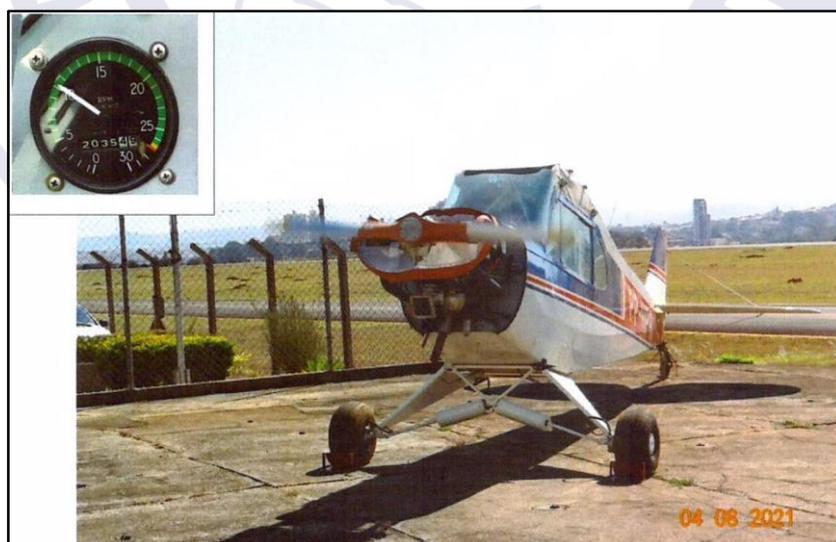
Nessa etapa, observou-se que o magneto direito se encontrava inoperante. Realizou-se o corte do motor e o magneto direito foi removido para exame detalhado de seus componentes.

Figura 3 - Giro do motor a 1000 RPM.

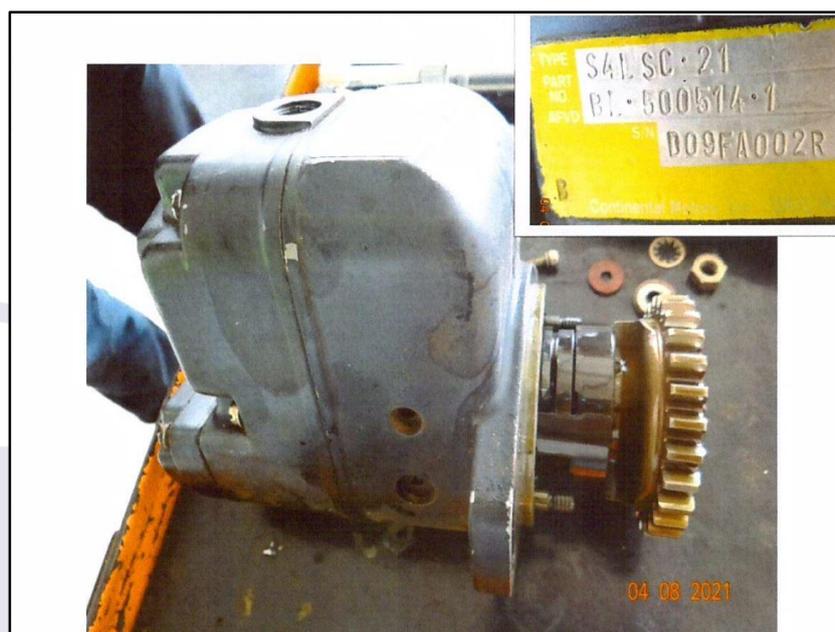
Durante a desmontagem para análise do magneto direito (Figura 4), modelo S4LSC-21, PN BL-500514-1 e SN D09FA002R, ao acessar a engrenagem do distribuidor, observou-se que havia dez dentes dessa engrenagem fraturados (Figura 5).

Figura 4 - Magneto direito removido para análise.

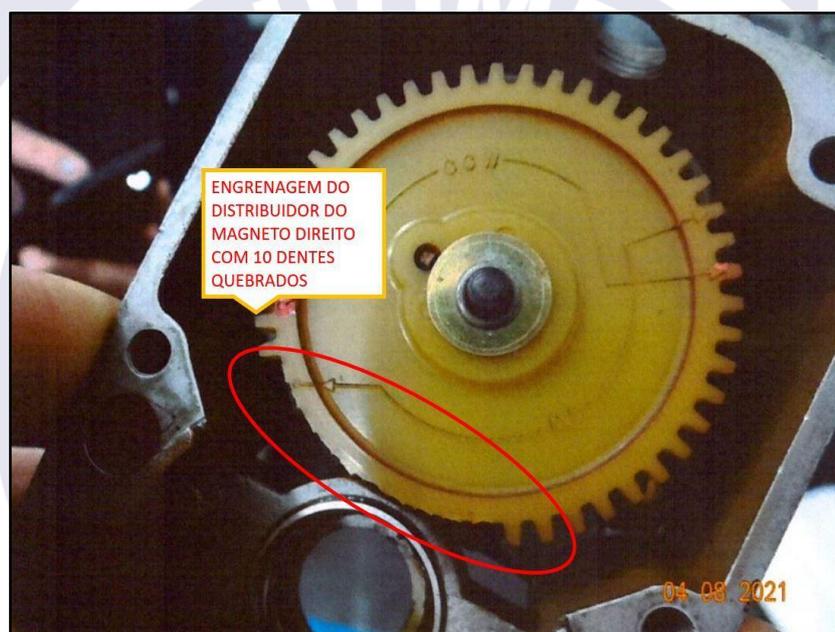
Figura 5 - Dentes da engrenagem do distribuidor quebrados.

Convém destacar que os dentes quebrados se encontravam espalhados no interior do magneto, impedindo o giro da engrenagem da qual pertenciam.

Consequentemente, não havia centelhamento nas velas alimentadas pelo magneto direito, restando ao esquerdo o centelhamento necessário à queima da mistura ar-combustível nos cilindros.

Dessa forma, o colapso da engrenagem do magneto ocasionou a falha do centelhamento que, por sua vez, contribuiu para a perda de performance do motor. Considerando que sua substituição deveria ter ocorrido no último *overhaul* do motor, ela já acumulava 1.491 horas e 12 minutos de tempo de serviço adicional.

Atuar junto à Organização de Manutenção do Aeroclube de Bragança Paulista, a fim assegurar o adequado cumprimento dos procedimentos de manutenção e revisão geral dos motores *Continental*, bem como dos componentes a ele relacionados, notadamente no que se refere à substituição de componentes prevista nos manuais e boletins de serviço relacionados.

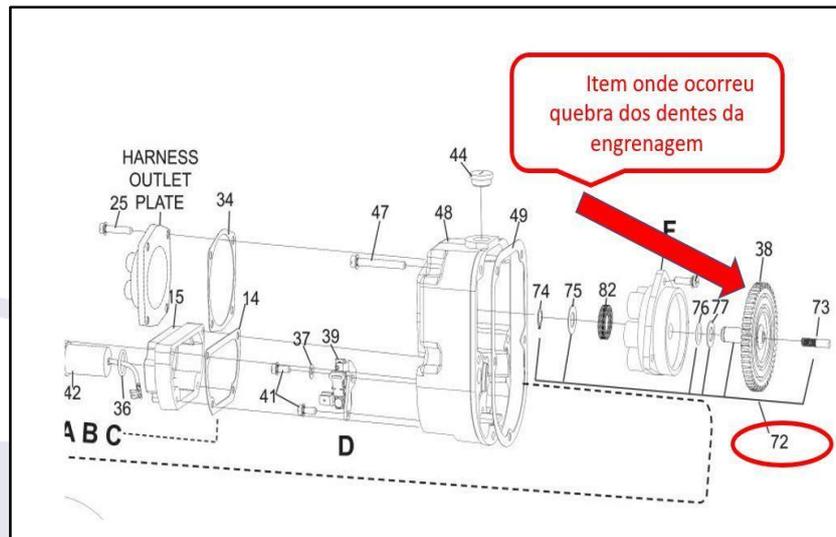
A Figura 6, abaixo, apresenta a visão esquemática das partes do magneto extraída do *Illustrated Parts Catalogue* (IPC), destacando a engrenagem em que se deu a quebra dos dentes (item 38, cujo conjunto completo - *gear kit* - está representado pelo número 72).

Figura 6 - Visão esquemática das partes do magneto, com destaque para a engrenagem colapsada.

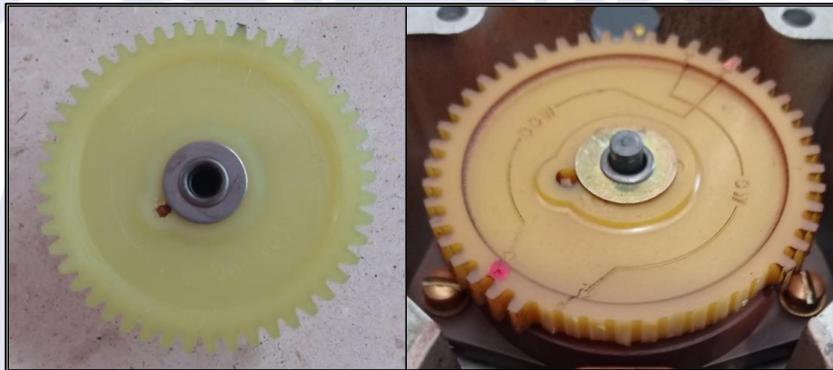
O referido Manual descrevia que, caso a cor da engrenagem ou de seus dentes estivesse marrom (ou tornando-se marrom), isso significava que a engrenagem havia sido exposta à condição de extremo aquecimento e, por essa razão, deveria ser descartada e substituída (Figura 12).

A Figura 13 apresenta as características de uma engrenagem nova de mesmo PN, para fins de comparação do seu aspecto visual com a engrenagem colapsada.

Figura 13 - Comparação do aspecto visual de uma engrenagem nova (esquerda) com a engrenagem colapsada (direita).

Ademais, durante as verificações realizadas nas últimas inspeções de 500 horas, é possível que o aspecto das engrenagens (como quando na coloração marrom) não tenha chamado a atenção dos mantenedores a ponto de suscitar a demanda pela troca.
