**COMANDO DA AERONÁUTICA**  
**CENTRO DE INVESTIGAÇÃO E PREVENÇÃO DE**  
**ACIDENTES AERONÁUTICOS**

**RELATÓRIO FINAL SIMPLIFICADO**

DADOS DA OCORRÊNCIA								
DATA - HORA		INVESTIGAÇÃO		SUMA N°				
06SET2021 - 14:35 (UTC)		SERIPA IV		A-100/CENIPA/2021				
CLASSIFICAÇÃO		TIPO(S)						
ACIDENTE		[OTHR] OUTROS						
LOCALIDADE		MUNICÍPIO		UF	COORDENADAS			
ÁREA RURAL		BIRITIBA MIRIM		SP	23°33'23"S	046°02'02"W		
DADOS DA AERONAVE								
MATRÍCULA		FABRICANTE			MODELO			
PP-HPT		NEIVA			56-C-1			
OPERADOR				REGISTRO		OPERAÇÃO		
AERoclUBE DE BIRITIBA MIRIM				PRI		INSTRUÇÃO		
PESSOAS A BORDO / LESÕES / DANOS À AERONAVE								
A BORDO		LESÕES					DANOS À AERONAVE	
		Ileso	Leve	Grave	Fatal	Desconhecido		
Tripulantes	2	1	1	-	-	-	Nenhum	
Passageiros	-	-	-	-	-	-	Leve	
<b>Total</b>	<b>2</b>	<b>1</b>	<b>1</b>	-	-	-	X Substancial	
							Destruída	
Terceiros	-	-	-	-	-	-	Desconhecido

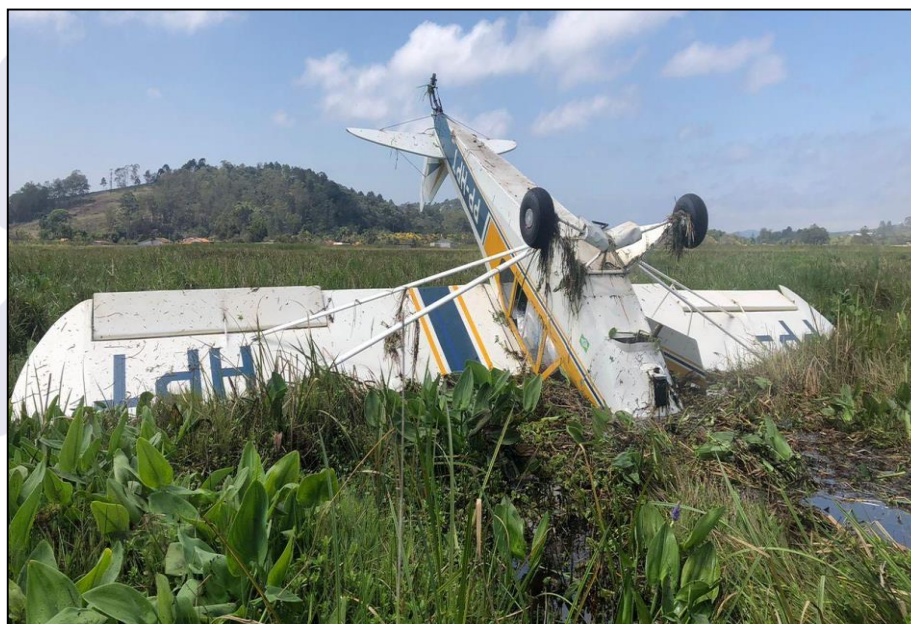
Após, aproximadamente, 20 minutos de voo, a tripulação executou um pouso forçado em um campo não preparado. O avião capotou após colidir contra o terreno.

A aeronave teve danos substanciais.

Figura 1 - Posição final da aeronave.

Por fim, observou-se que a aeronave capotou após o pouso, pois a região escolhida era pantanosa. Verificou-se a presença de folhagem na bequilha da aeronave. Sendo assim, concluiu-se que a técnica de pouso de três pontos empregada pelo Instrutor estava de acordo com o que o manual da aeronave recomendava para pouso forçado.

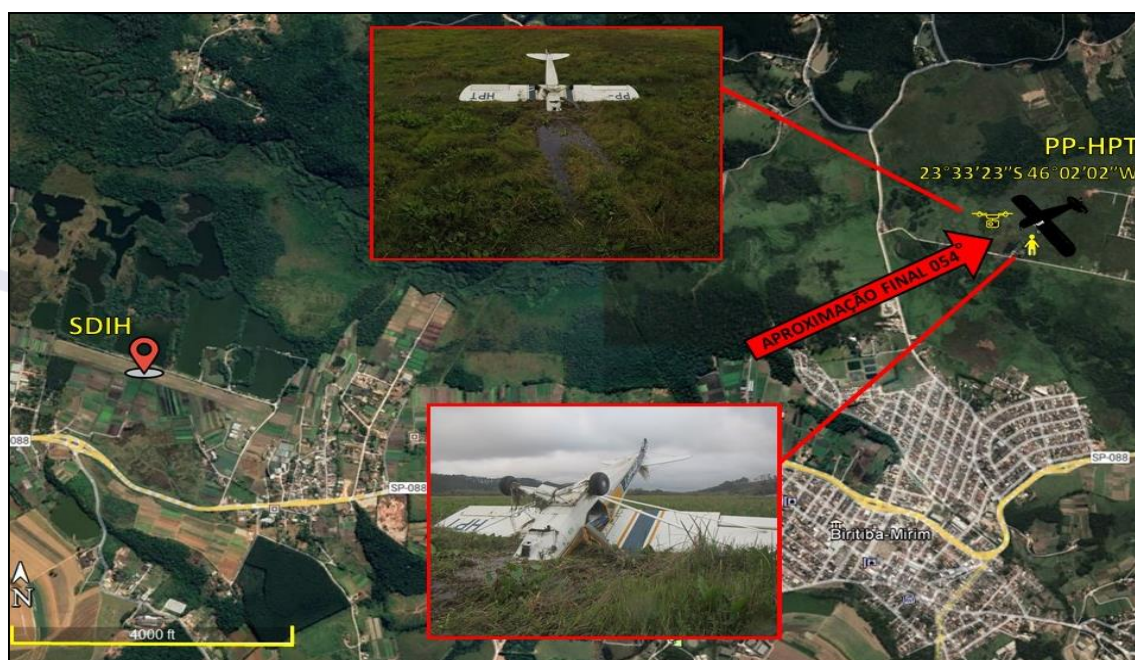
Ao julgar que não conseguiria planar até a pista do Aeroclube, o Instrutor buscou uma área plana para realizar o pouso forçado.

Na final para o pouso, o IN fechou a seletora de combustível e destravou a porta da aeronave. Ele executou um pouso de três pontos na área escolhida (Figura 3).

Figura 3 - Croqui da ocorrência.

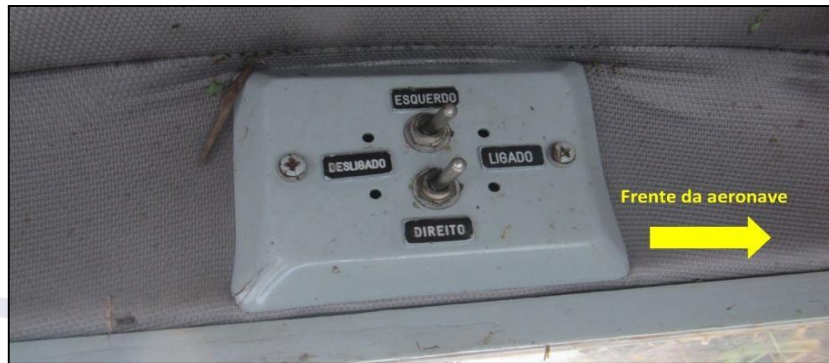
Outra hipótese para o desligamento dos magnetos nesse voo seria a ação involuntária do Aluno. Nesse sentido, destacam-se dois aspectos: o primeiro refere-se ao posicionamento do painel de controle dos magnetos, localizado acima da janela lateral esquerda, ligeiramente atrás e acima da cabeça do Aluno; o segundo refere-se às posições ligado/desligado dos interruptores.

Observou-se que a posição ligada dos interruptores ficava voltada para a frente da aeronave e a posição desligada voltada para trás. Portanto, o movimento do braço do Aluno, de frente para trás, com a intenção de verificar os interruptores dos magnetos, fora de seu campo visual, poderia ter causado o desligamento inadvertido dos magnetos. (Figura 4).

Figura 4 - Lateral esquerda da cabine acima da janela durante a ação inicial.

Dessa forma, foi possível concluir que a falta de conhecimento do AL e a posição dos interruptores dos magnetos podem ter contribuído para a intervenção incorreta nos interruptores.
