**COMANDO DA AERONÁUTICA**  
**CENTRO DE INVESTIGAÇÃO E PREVENÇÃO DE**  
**ACIDENTES AERONÁUTICOS**

**RELATÓRIO FINAL SIMPLIFICADO**

DADOS DA OCORRÊNCIA			
DATA - HORA	INVESTIGAÇÃO	SUMA N°	
23mar2021 - 17:35 (UTC)	SERIPA IV	A-049/CENIPA/2021	
CLASSIFICAÇÃO	TIPO(S)		
ACIDENTE	[SCF-NP] FALHA OU MAU FUNCIONAMENTO DE SISTEMA/COMPONENTE [RE] EXCURSÃO DE PISTA		
LOCALIDADE	MUNICÍPIO	UF	COORDENADAS
AERÓDROMO DE PRESIDENTE PRUDENTE (SBDN)	PRESIDENTE PRUDENTE	SP	22°10'42"S 051°25'08"W

DADOS DA AERONAVE		
MATRÍCULA	FABRICANTE	MODELO
PP-HQU	NEIVA	56-C-1
OPERADOR	REGISTRO	OPERAÇÃO
AERoclube de Presidente Prudente	PRI	INSTRUÇÃO

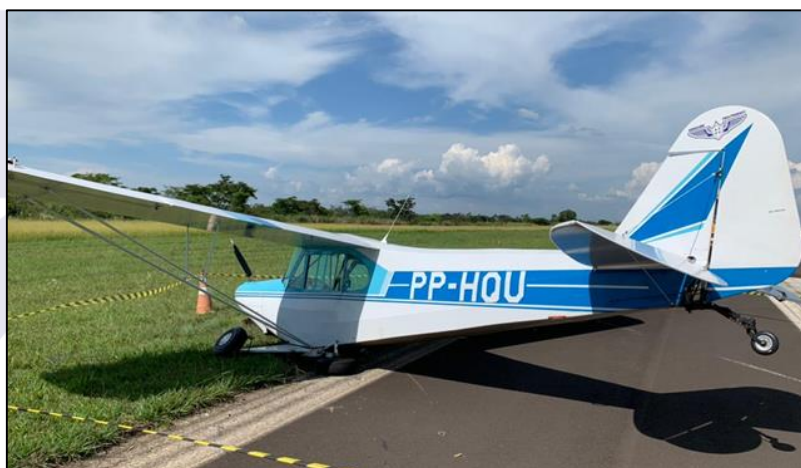
A aeronave teve danos substanciais com a quebra de trem de pouso e das pás da hélice e mossas no intradorso da fuselagem.

Figura 1 - Vista da aeronave acidentada após a parada final.

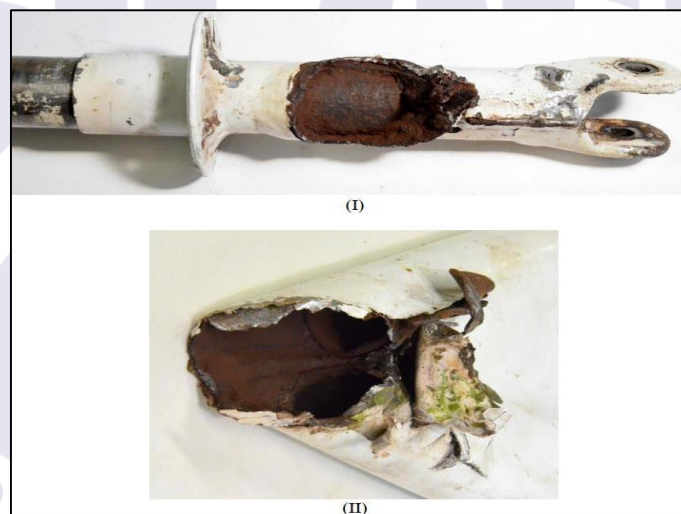
Os exames realizados identificaram que a perna do trem de pouso fraturou ao longo do cordão de solda que unia a estrutura do trem de pouso ao eixo da roda. A superfície de fratura apresentava características típicas de falha por sobrecarga aplicada ao material.

A fratura foi facilitada pela presença de uma grande quantidade de defeitos de soldagem, microestrutura frágil e corrosão generalizada.

Figura 2 - Eixo da roda com fratura no cordão da solda e corrosão generalizada (I) e perna do trem de pouso com fratura e corrosão generalizada (II).

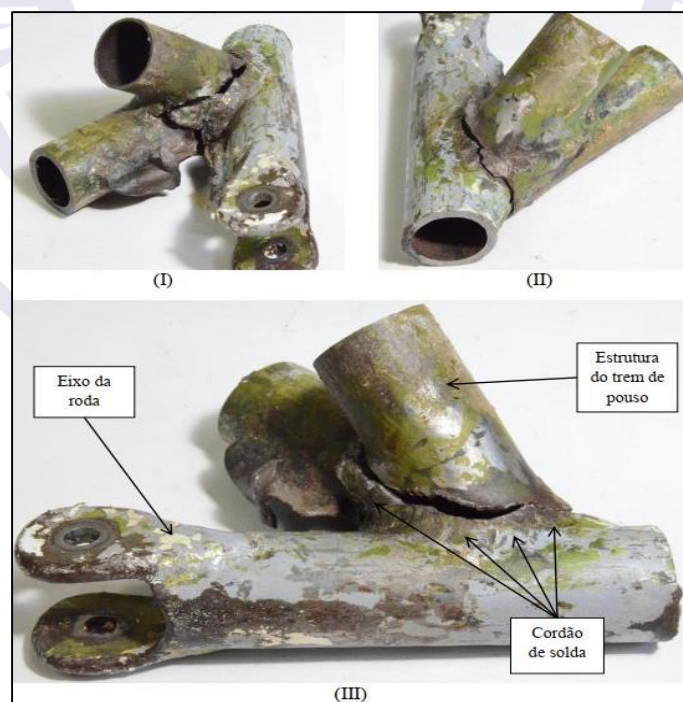
Figura 3 - Em (I-III), sobreposição das superfícies de fratura. Nota-se que a fratura se deu ao longo do cordão de solda que unia a estrutura do trem de pouso ao eixo da roda.

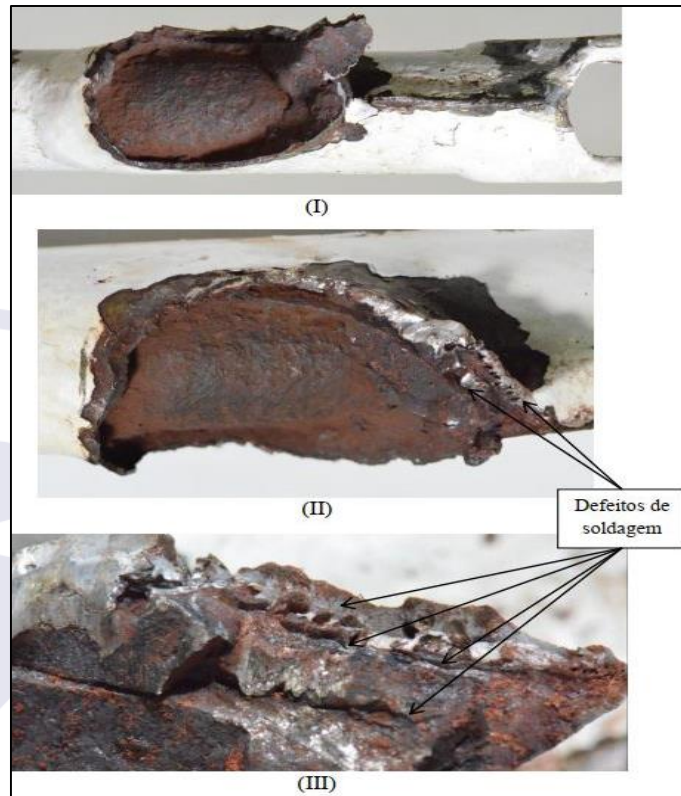
Figura 4 - Em (I-III), a superfície de fratura do eixo da roda apresentando a presença de corrosão generalizada e defeitos de soldagem (porosidade e trincas).

Não foram apresentadas à Comissão de Investigação as escriturações em cadernetas ou qualquer lançamento que registrasse a realização do serviço de soldagem da perna de força do trem de pouso com o eixo da roda, porém ficou evidente, na análise do material, que houve um serviço de reparo de soldagem naquela região.

Devido à falta de registro da manutenção realizada por oficina especializada, é possível que o reparo tenha sido executado sem acompanhamento de pessoal técnico, circunstância que pode ter contribuído para a deficiência nos trabalhos.

Ressalta-se que o estado no qual foram encontrados os componentes não eram compatíveis com itens que apresentassem 12 horas após uma inspeção de Certificação de Verificação de Aeronavegabilidade (CVA), pois a condição de corrosão generalizada indicava que tal item não havia recebido qualquer intervenção de manutenção preventiva.

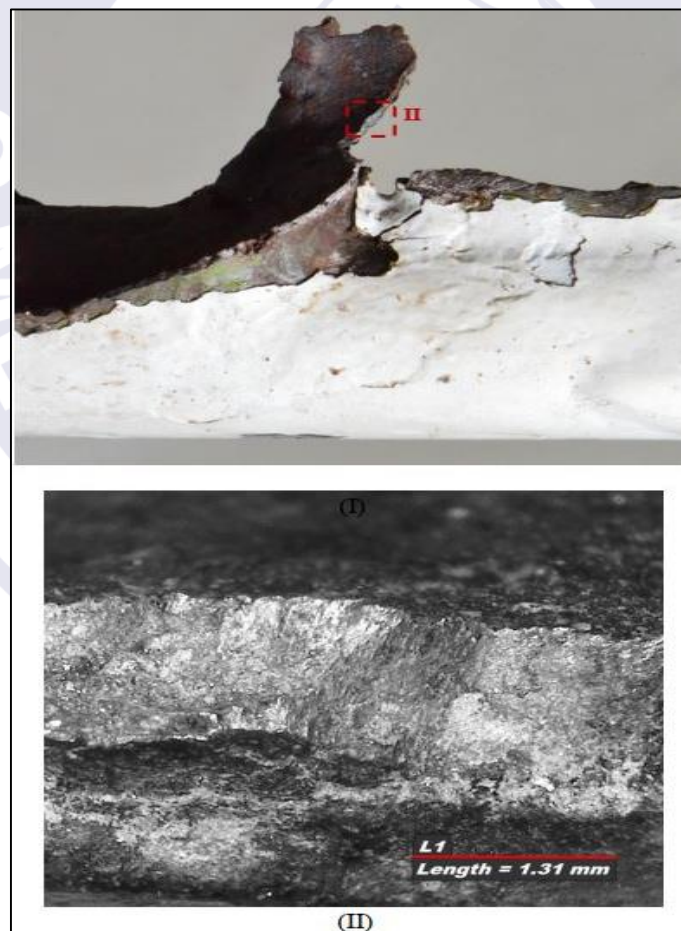
Figura 5 - Em (I), vista lateral da superfície de fratura do eixo da roda com aspecto de sobrecarga e presença de corrosão. Em (II), superfície de fratura com características típicas de sobrecarga aplicada ao material.

A estrutura do trem de pouso, fragilizada pela corrosão e pelos defeitos de soldagem, não suportou os esforços durante o pouso e entrou em colapso.

Dessa maneira, concluiu-se que a perna do trem de pouso fraturou por sobrecarga, a qual foi facilitada pela presença de uma grande quantidade de defeitos de soldagem, microestrutura frágil e corrosão generalizada.

Reforçar a atuação junto à Organização de Manutenção MANAV - Manutenção de Aeronaves Ltda. (Certificado de Organização de Manutenção 7304-05/ANAC), a fim de que aquela OM demonstre possuir e aplicar todos os recursos necessários, conforme regulamentação pertinente, à adequada prestação de serviços de manutenção.
