**RELATÓRIO FINAL**  
**A-147/CENIPA/2022**

<b>OCORRÊNCIA:</b>	<b>ACIDENTE</b>
<b>AERONAVE:</b>	<b>PP-IRC</b>
<b>MODELO:</b>	<b>AT 502A</b>
<b>DATA:</b>	<b>22DEZ2022</b>

O presente Relatório Final refere-se ao acidente com a aeronave PP-IRC, modelo AT-502A, ocorrido em 22DEZ2022, tipificado como “[UIMC] IMC não intencional e “[LOC-I] Perda de controle em voo.

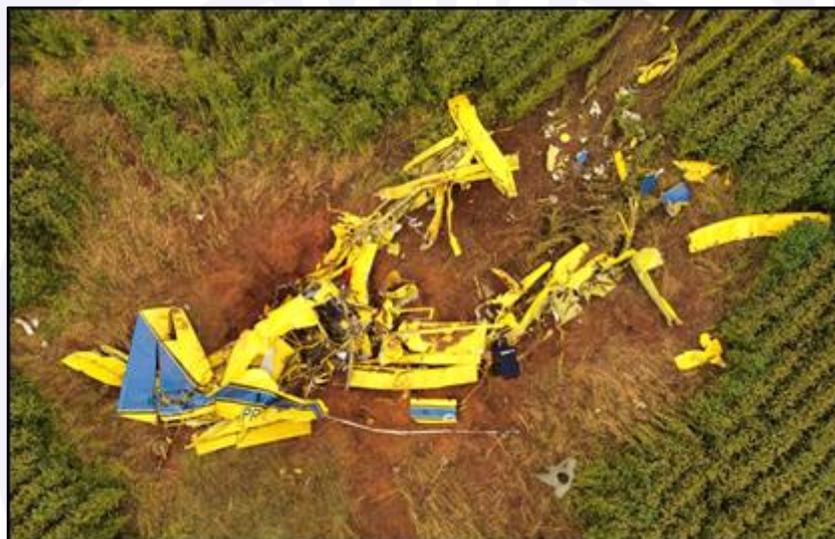
Figura 1 - Vista de cima do sítio de destroços da aeronave PP-IRC.

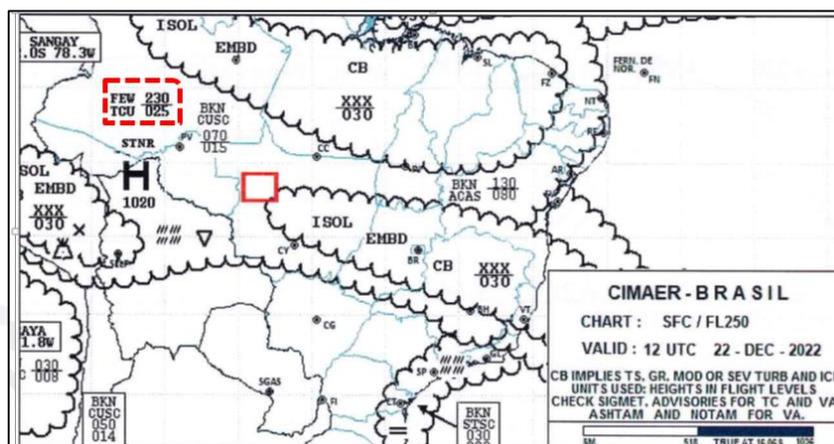
Quanto ao tempo significativo (SIGWX), da superfície ao FL250 havia previsão de nuvens *Towering Cumulus* (TCU - cumulus encastelados), com base a 2.500 ft, topo a 23.000 ft e cobertura de 1 a 2 oitavos, conforme Figura 2.

Figura 2 - Carta SIGWX com validade até às 12h00min (UTC) no dia da ocorrência. Em destaque vermelho tracejado estão as informações sobre nuvens TCU na região; no quadrado vermelho contínuo está o local do acidente.

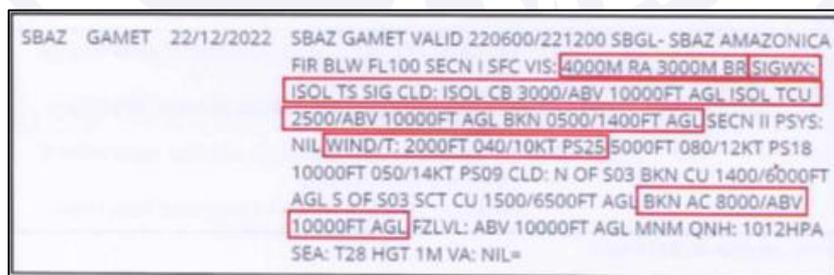
O Departamento de Controle do Espaço Aéreo (DECEA) disponibilizava o GAMET (previsão meteorológica de área feita em linguagem clara abreviada para voos em níveis baixos). O GAMET da FIR AMAZÔNICA, com validade até as 12h00min (UTC) do dia 22DEZ2022, previa a ocorrência de chuva moderada, restringindo a visibilidade a 4.000 m; névoa úmida, restringindo a visibilidade a 3.000 m; presença de nuvens *Cumulonimbus* (CB) isoladas, com base a 3.000 ft; trovoadas isoladas (ISOL TS) a 2.500 ft; nebulosidade baixa, constituindo base a 500 ft e teto a 1.400 ft; vento na altitude de 2.000 ft com direção de 40° e velocidade de 10kt e presença de nuvens *Altostratus* (AC), constituindo base a 8.000 ft (Figura 3).

Figura 3 - GAMET com validade das 06h00min às 12h00min (UTC) do dia da ocorrência. Em vermelho, as principais informações.

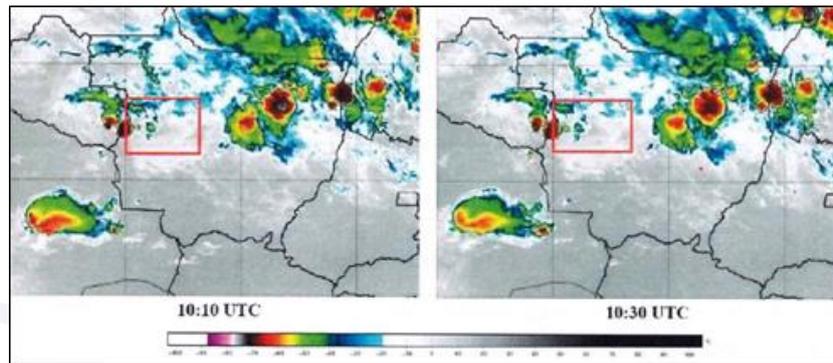
As imagens de satélite apresentavam nebulosidades baixa e média para toda a região do acidente, com nuvens a oeste da área de interesse indicando a presença de CB/TCU.

Figura 4 - Imagens de satélite do dia 22DEZ2022.

A presença dessa nebulosidade baixa e média, associada à presença de nuvens convectivas (CB/TCU), apresentava potencial para causar chuva com intensidade leve a moderada, bem como restringir as visibilidades horizontal e vertical.

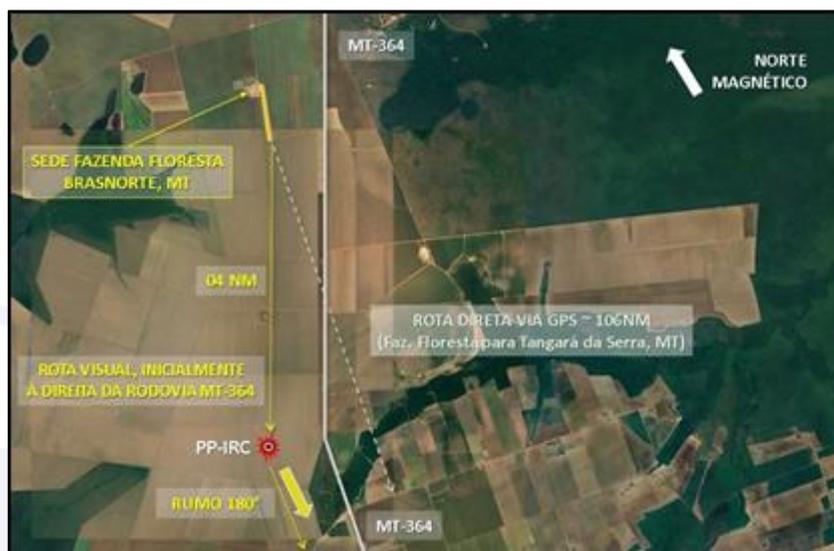
Os destroços foram localizados a 4 NM ao sul do local de decolagem, no sentido da localidade de destino, sendo compatível com a rota pretendida. O local era plano e distante cerca de 1,5 km da rodovia MT-364, conforme Figura 5.

Figura 5 - Visão geral da área da queda da aeronave.

De acordo com a disposição concentrada dos destroços, foi observado que a aeronave colidiu contra o solo em alta velocidade vertical e com grande angulação (superior a 45°), sendo que o motor se encontrava a 4 m de profundidade em uma região rural do município de Brasnorte, MT.

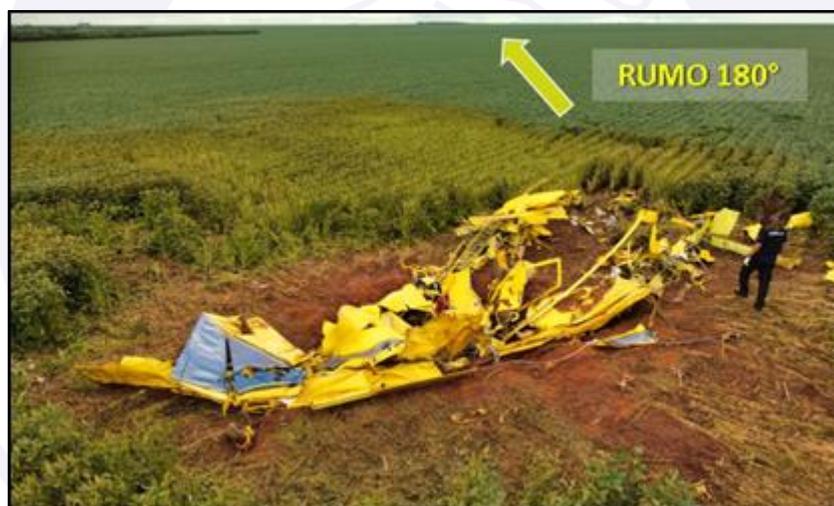
Não havia marcas de deslocamento horizontal da aeronave no solo e a descoloração da vegetação próxima aos destroços pode indicar a dispersão do combustível após o impacto, sugerindo que o rumo final do voo era 180° (Figura 6).

Figura 6 - Visão geral dos destroços da aeronave.
