**RELATÓRIO FINAL**  
**A-105/CENIPA/2021**

<b>OCORRÊNCIA:</b>	<b>ACIDENTE</b>
<b>AERONAVE:</b>	<b>PP-JCS</b>
<b>MODELO:</b>	<b>210L</b>
<b>DATA:</b>	<b>16SET2021</b>

O presente Relatório Final refere-se ao acidente com a aeronave PP-JCS, modelo 210L, ocorrido em 16SET2021, classificado como “[SCF-PP] Falha ou mau funcionamento do motor | Falha do motor em voo”.

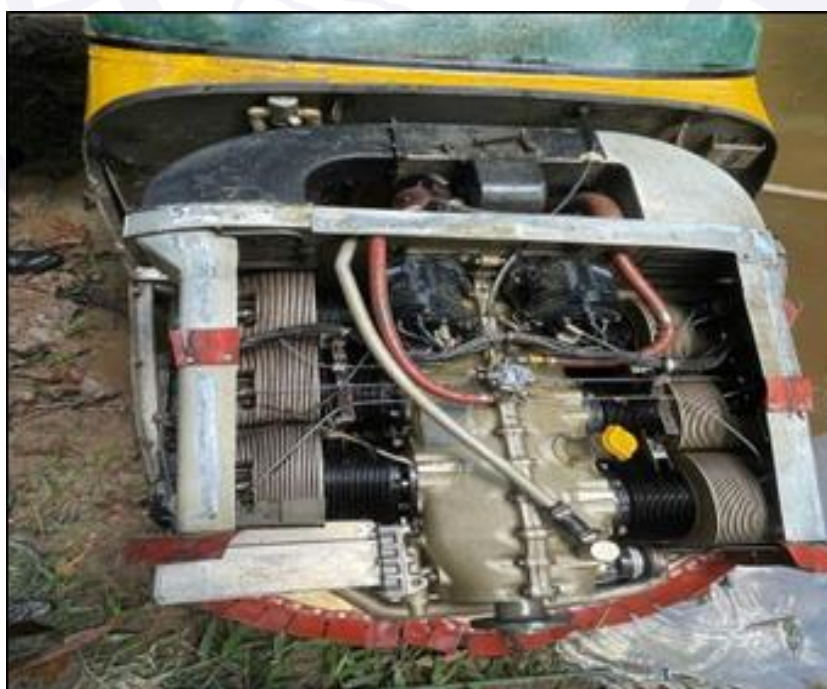
A aeronave teve danos substanciais no motor, berço do motor e para-brisas. Houve danos leves na fuselagem e na hélice (Figura 1).

Figura 1 - Vista frontal do motor da aeronave, após a remoção do rio.

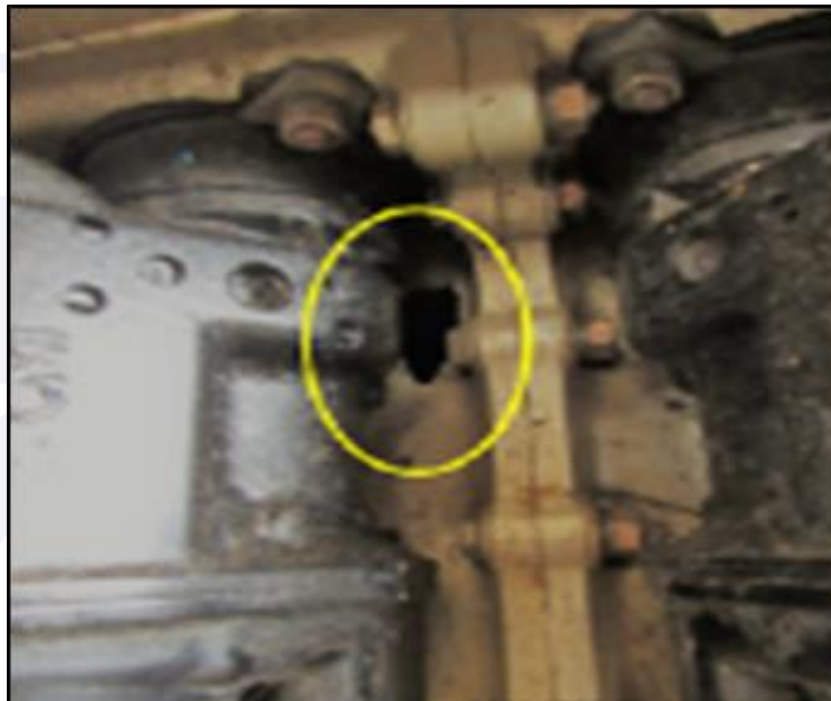
Na ocasião, verificou-se que havia um buraco na parte superior do bloco do motor, no lado direito, em área adjacente ao cilindro nº 1 (Figura 2).

Figura 2 - Buraco na carcaça do bloco do motor próximo ao cilindro nº 1.

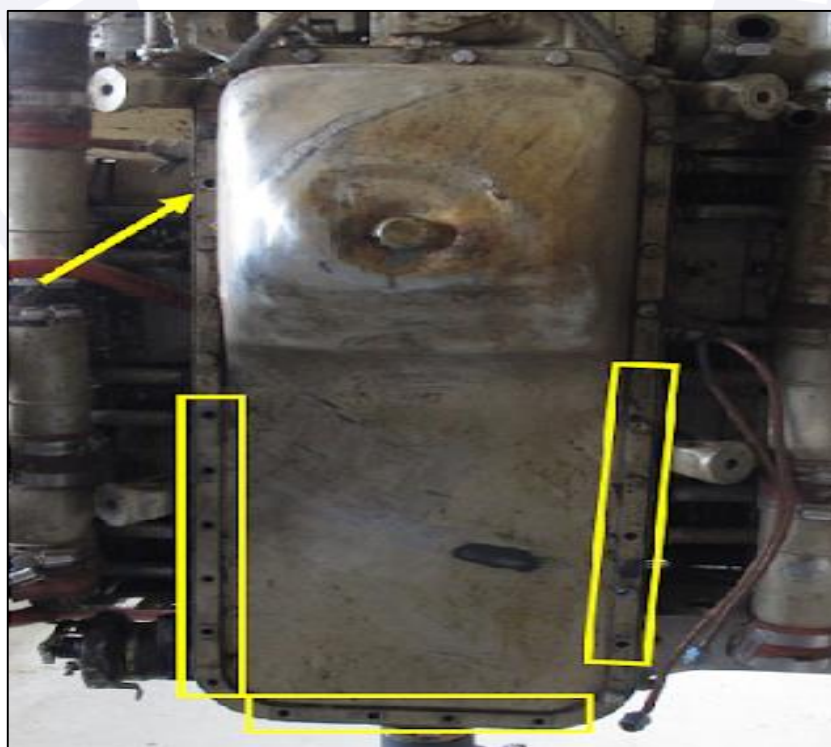
O cárter estava drenado, ou seja, sem óleo, bem como muitos de seus parafusos haviam sido removidos durante o processo de envio do motor para a oficina onde foram realizados os exames.

Figura 3 - Vista inferior do cárter do motor sem alguns parafusos.

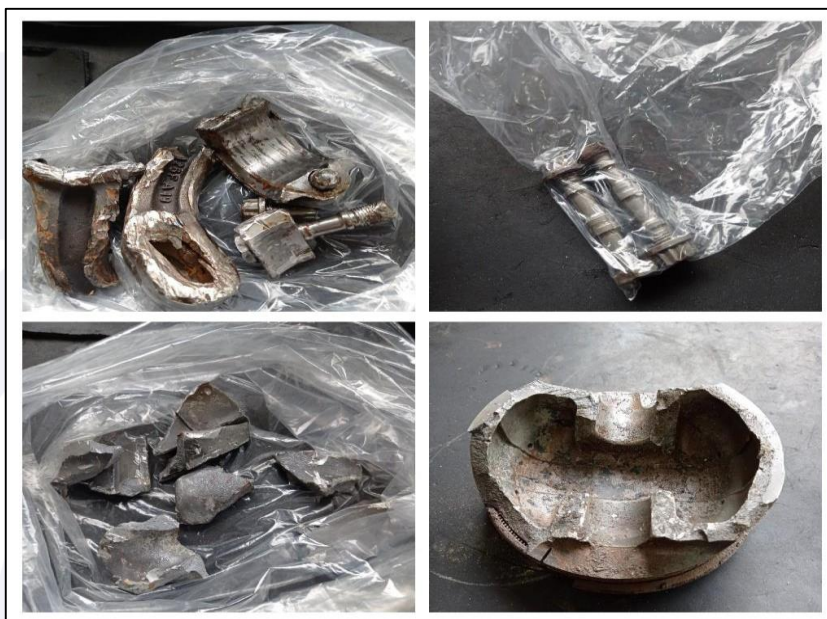
De acordo com as análises realizadas no DCTA, constatou-se que a “capa da biela” (parte da biela que é presa ao eixo virabrequim) do cilindro número 1 falhou pelo mecanismo de fadiga. No entanto, não foi possível identificar o início da pré-trinca, em função dos danos ocorridos após a falha, os quais ocorreram durante o funcionamento do componente.

Figura 4 - Material recolhido para análise no DCTA.

Como consequência, durante o movimento, houve interferência do pistão e dos anéis de segmento com a parede interna do cilindro. A sequência de movimentos do pistão naquelas condições resultou no rompimento, por sobrecarga, dos demais componentes interligados, tais como biela, corpo do pistão, pino do pistão e anéis de segmento, gerando os fragmentos encontrados conforme ilustrado nas Figuras 4 e 5.

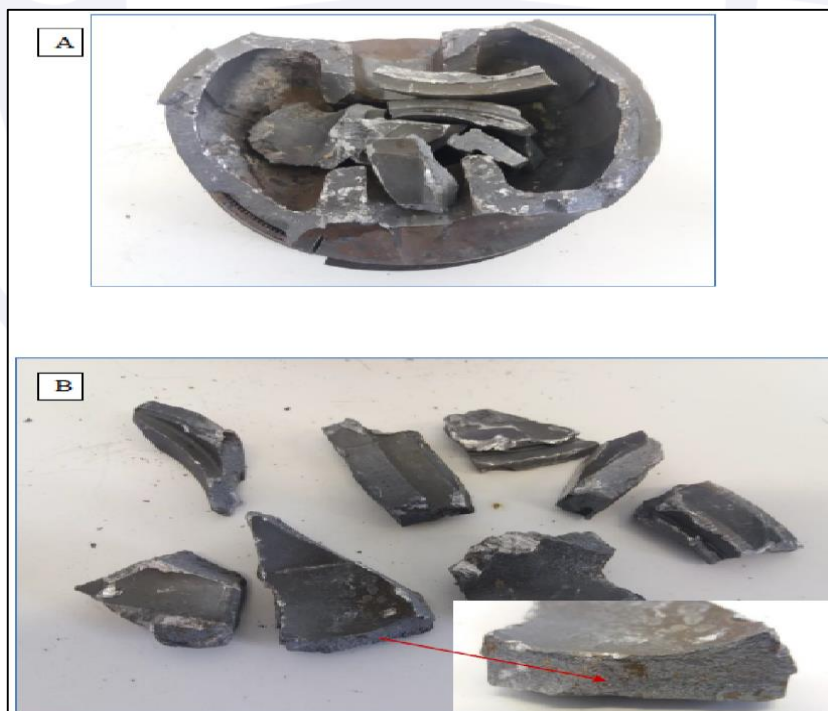
Figura 5 - Vista geral do pistão e fragmentos. A seta vermelha indica fraturas pelo mecanismo de sobrecarga.

Em virtude da falha, ocorreu um desalinhamento do pistão no interior do cilindro, alterando o seu curso de subida e descida, entre o Ponto Morto Superior (PMS) e o Ponto Morto Inferior (PMI).
