COMANDO DA AERONÁUTICA
CENTRO DE INVESTIGAÇÃO E PREVENÇÃO DE
ACIDENTES AERONÁUTICOS

RELATÓRIO FINAL SIMPLIFICADO

DADOS DA OCORRÊNCIA								
DATA - HORA		INVESTIGAÇÃO		SUMA N°				
02DEZ2020	16:35 (UTC)	SERIPA V		A-143/CENIPA/2020				
CLASSIFICAÇÃO		TIPO(S)		SUBTIPO(S)				
ACIDENTE		[UNK] INDETERMINADO		NIL				
LOCALIDADE		MUNICÍPIO		UF	COORDENADAS			
SERRA DA BAITACA		QUATRO BARRAS		PR	25°23'13"S	049°00'13"W		
DADOS DA AERONAVE								
MATRÍCULA		FABRICANTE		MODELO				
PP-JRL		ROBINSON HELICOPTER		R22 BETA				
OPERADOR			REGISTRO		OPERAÇÃO			
ESCOLA DE AVIAÇÃO CIVIL ASAS ROTATIVAS LTDA.			PRI		INSTRUÇÃO			
PESSOAS A BORDO / LESÕES / DANOS À AERONAVE								
A BORDO		LESÕES					DANOS À AERONAVE	
		Ileso	Leve	Grave	Fatal	Desconhecido		
Tripulantes	2	2	-	-	-	-	Nenhum	
Passageiros	-	-	-	-	-	-	Leve	
Total	2	2	-	-	-	-	X Substancial	
							Destruída	
Terceiros	-	-	-	-	-	-	Desconhecido

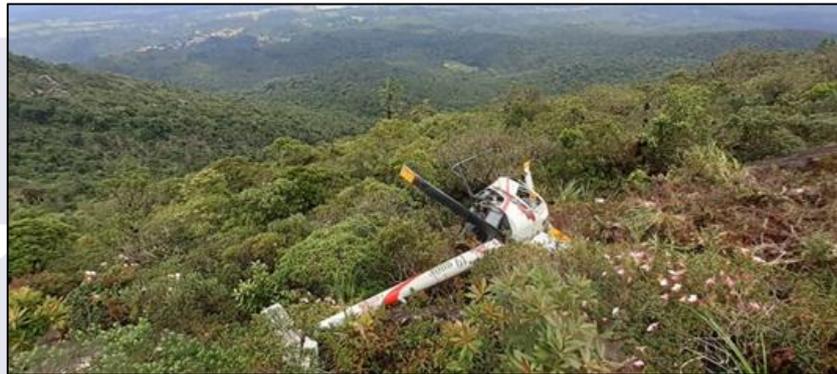
Após, aproximadamente, 20 minutos de voo, houve um mau funcionamento do motor. O instrutor realizou autorrotação e um pouso de emergência em superfície irregular de um terreno montanhoso.

A aeronave teve danos substanciais e os tripulantes saíram ilesos.

Figura 1 - Vista da aeronave no local do acidente.

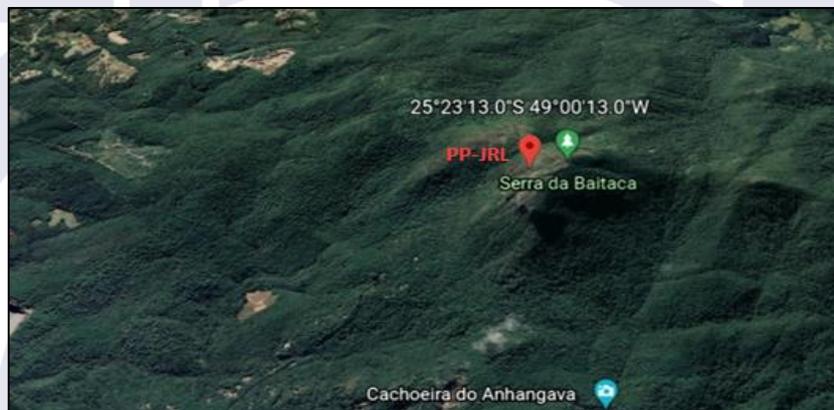
A Comissão de Investigação verificou que o cruzamento da região serrana foi realizado em um de seus pontos mais elevados (4.500 ft), mantendo cerca de 100 ft de altura acima do nível do solo (AGL). A pouca altura sobre o terreno comprometeu a realização de uma autorrotação exitosa, ou até mesmo, uma tentativa de recuperação dos parâmetros de funcionamento do motor. Conseqüentemente, houve a realização do pouso forçado sobre o terreno montanhoso e muito irregular, a uma altitude de 4.396 ft (Figura 2).

Figura 2 - Região do acidente. Fonte: Adaptado Google Maps.
