**COMANDO DA AERONÁUTICA**  
**CENTRO DE INVESTIGAÇÃO E PREVENÇÃO DE**  
**ACIDENTES AERONÁUTICOS**

**RELATÓRIO FINAL**  
**A-049/CENIPA/2022**

<b>OCORRÊNCIA:</b>	<b>ACIDENTE</b>
<b>AERONAVE:</b>	<b>PP-LGD</b>
<b>MODELO:</b>	<b>EMB-505</b>
<b>DATA:</b>	<b>17abr2022</b>

O presente Relatório Final refere-se ao acidente com a aeronave PP-LGD, modelo EMB-505, ocorrido em 17ABR2022, classificado como “[RE] Excursão de pista”.

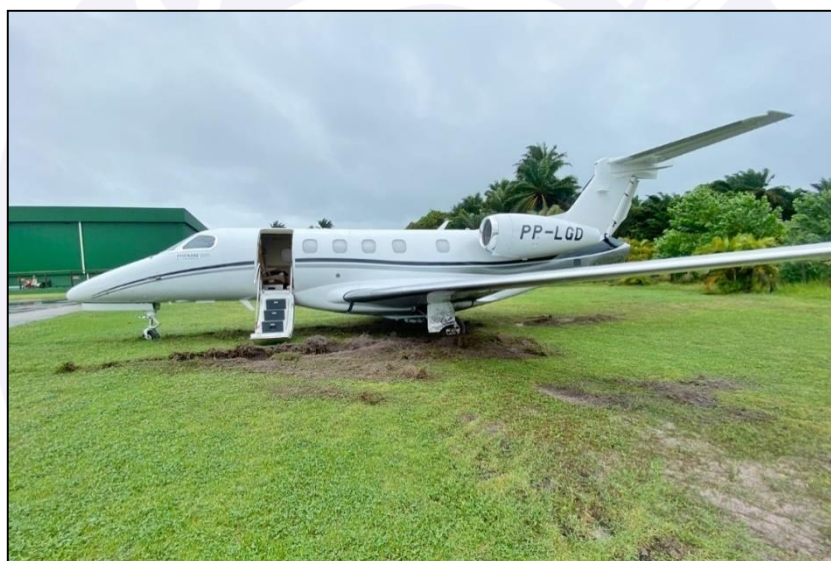
Depois da aterrissagem na cabeceira 11 de SIRI, no final da corrida de pouso, a aeronave realizou um giro de 180°, parando cerca de 4 m após o limite longitudinal da pista.

Figura 1 - Vista da aeronave no local de parada final, após o acidente.

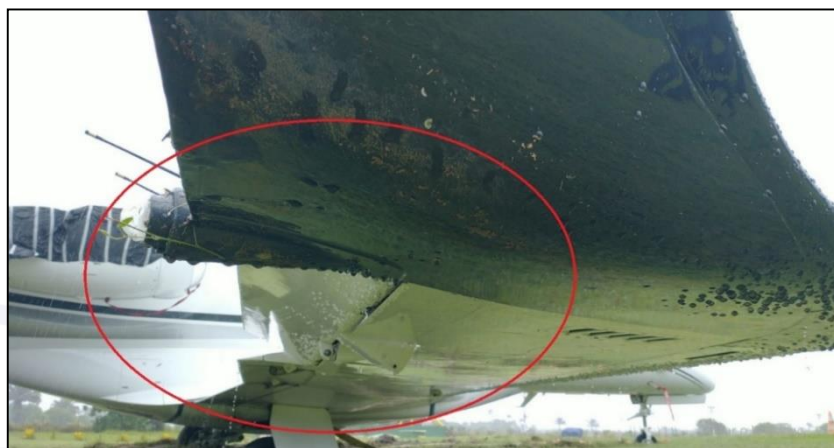
A aeronave teve danos leves na asa direita e substanciais no cone de cauda e nos mecanismos de controle do leme e do profundor.

Figura 2 - Danos na ponta da asa direita.

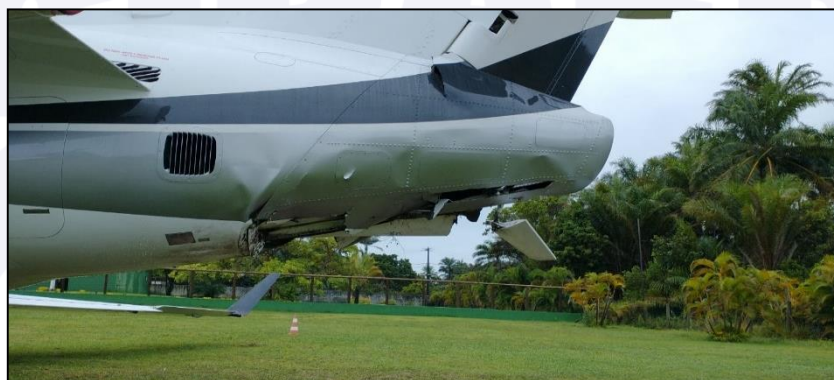
Figura 3 - Danos no cone de cauda.

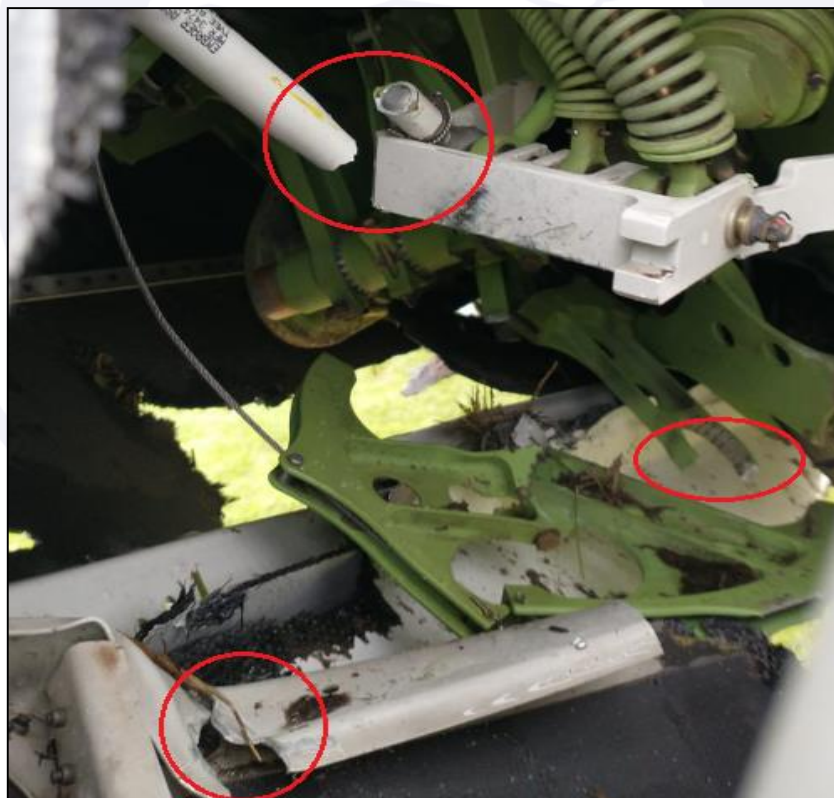
Figura 4 - Danos nos mecanismos de comando do leme e do profundor.

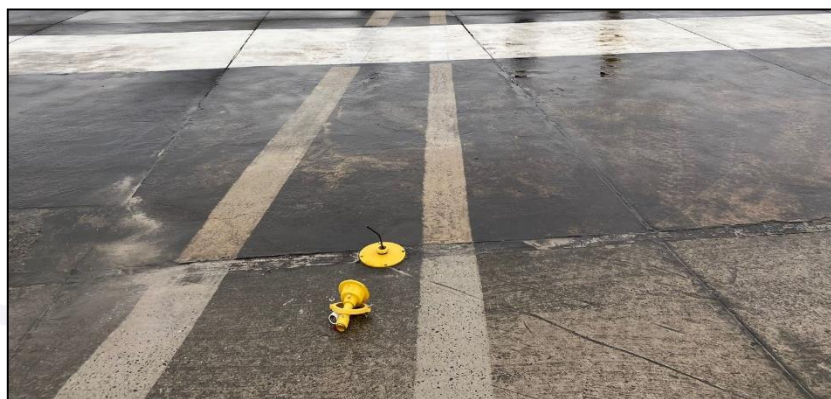
No momento do acidente, a aeronave quebrou uma luz do sistema de balizamento que identificava o limite de pista (Figura 5).

Figura 5 - Luz de limite de pista quebrada.

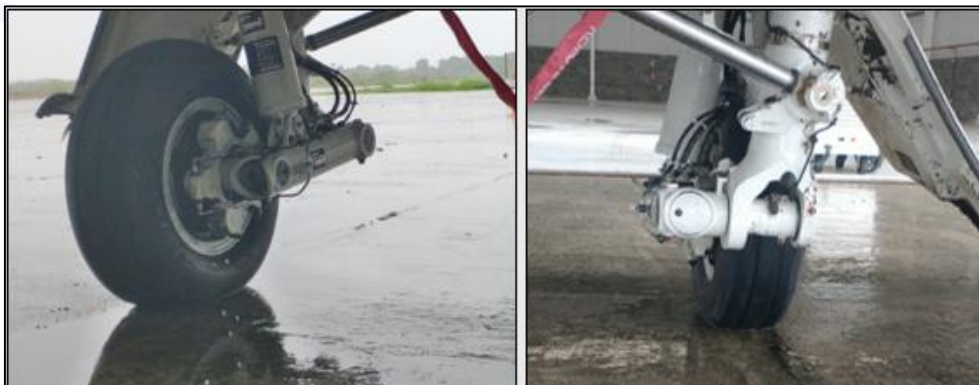
Os pneus dos trens de pouso principais se encontravam em bom estado, sem deformações.

Figura 7 - Estado geral do pneu do trem de pouso principal esquerdo (vistas dianteira e traseira).

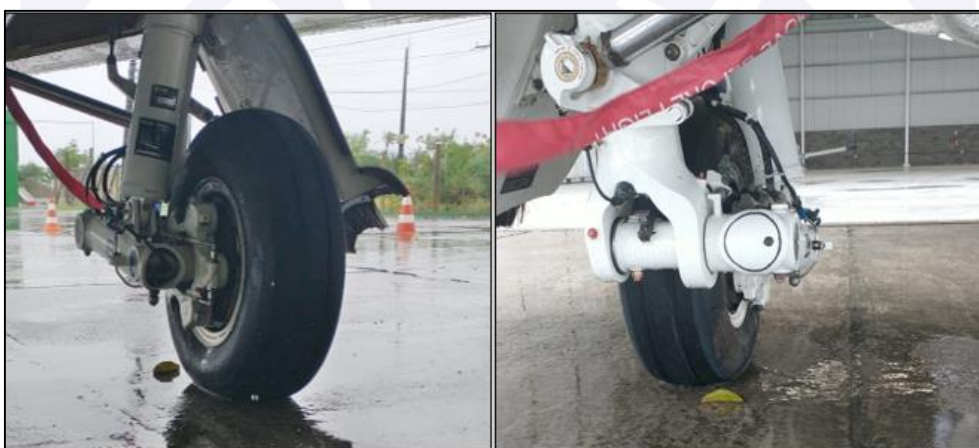
Figura 8 - Estado geral do pneu do trem de pouso principal direito (vistas dianteira e traseira).

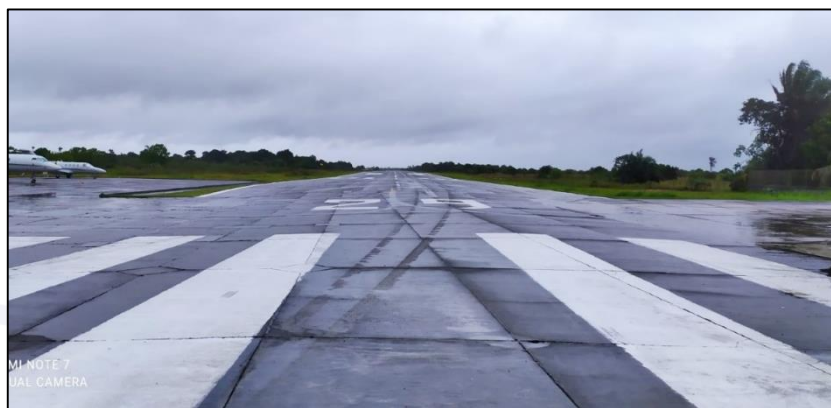
No momento do acidente, o aeródromo se encontrava aberto para a circulação aérea e a pista estava desobstruída e molhada (Figuras 10 e 11).

Figura 10 - Pista molhada.

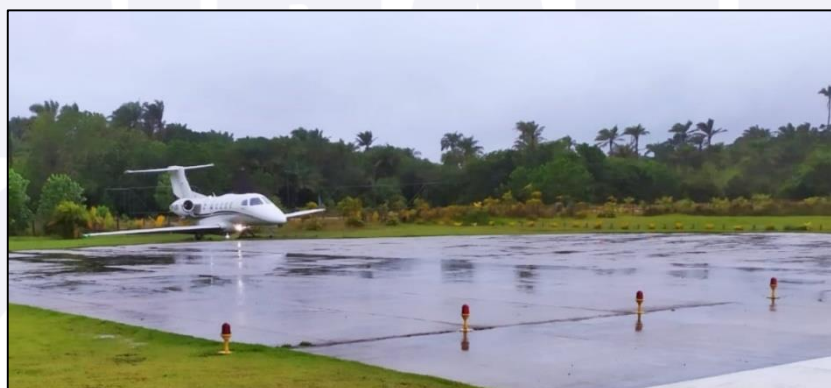
Figura 11 - Aspecto da pista logo após o acidente.

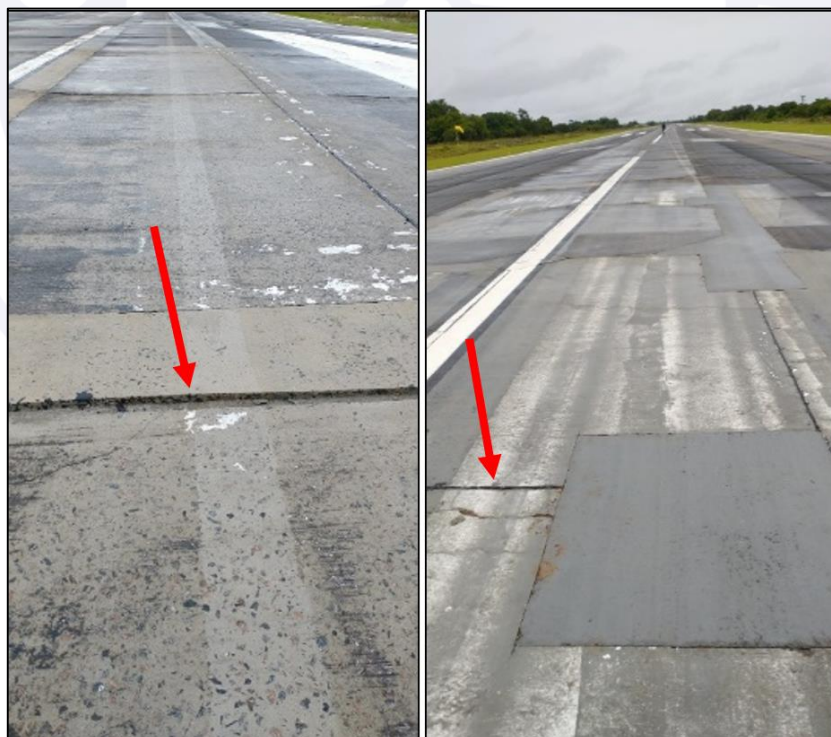
O pavimento da pista de pouso e decolagem de SIRI apresentava desnivelamento de placas e indícios de acúmulo de detritos (similar a lodo), evidenciando aspecto escorregadio (Figuras 12 e 13).

Figura 12 - Pavimento com desnivelamento de placas.

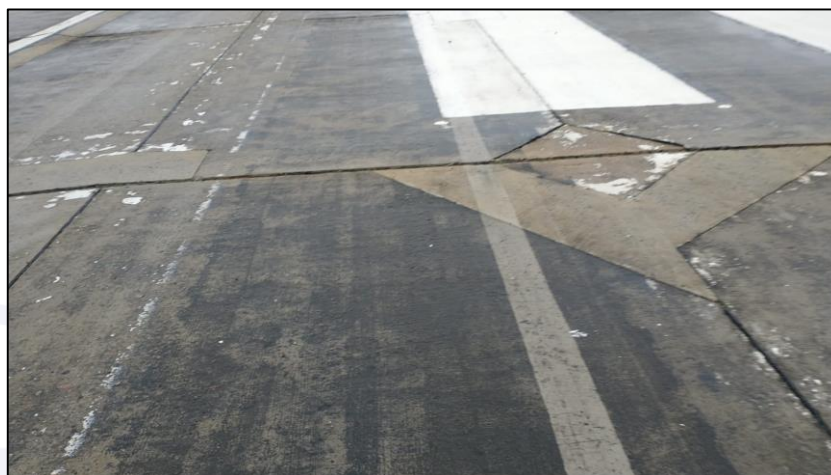
Figura 13 - Pavimento com indícios de acúmulo de detritos (aspecto de lodo).

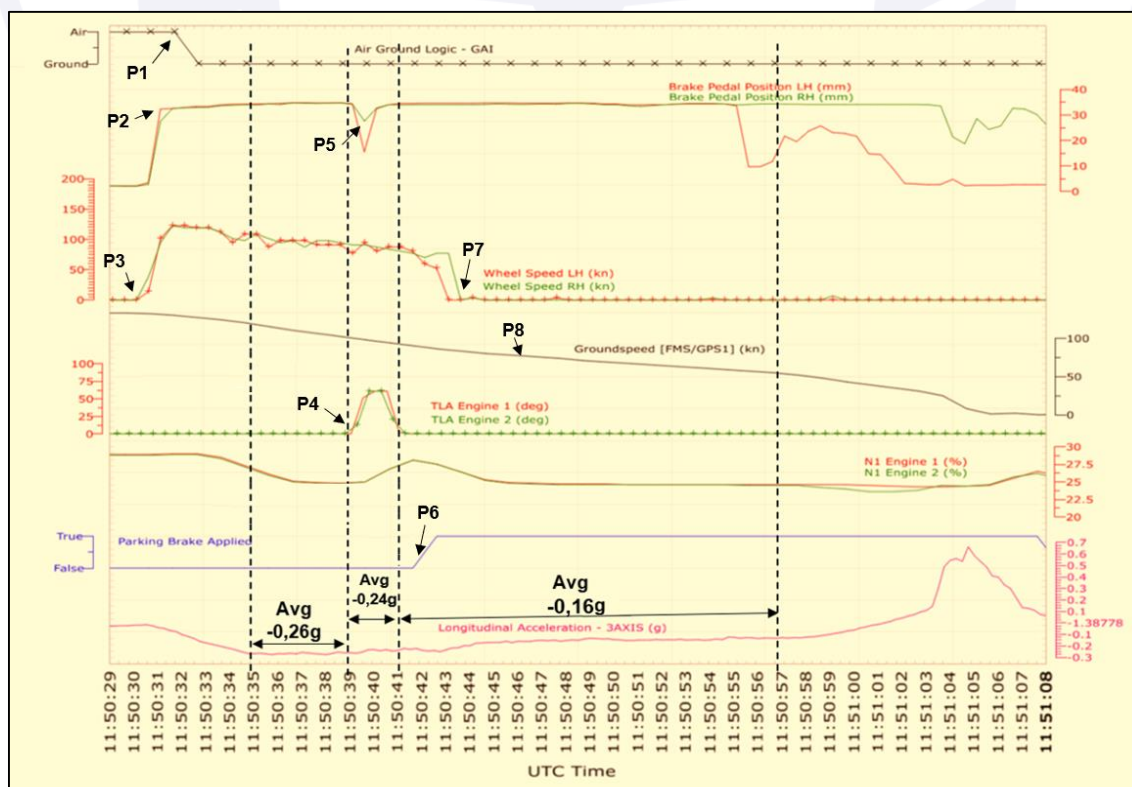
Figura 14 - Gráfico de desaceleração da aeronave no solo.

Observou-se, também, que na corrida do pouso a Média de Desaceleração Longitudinal da Aeronave (AVG) inicialmente era de -0,26 g. No momento em que os manetes foram avançados para a posição *Take off/Go Around (TO/GA)*, o valor foi para -0,24 g e, a partir da atuação do EPB, a desaceleração média do avião passou a ser de -0,16 g.

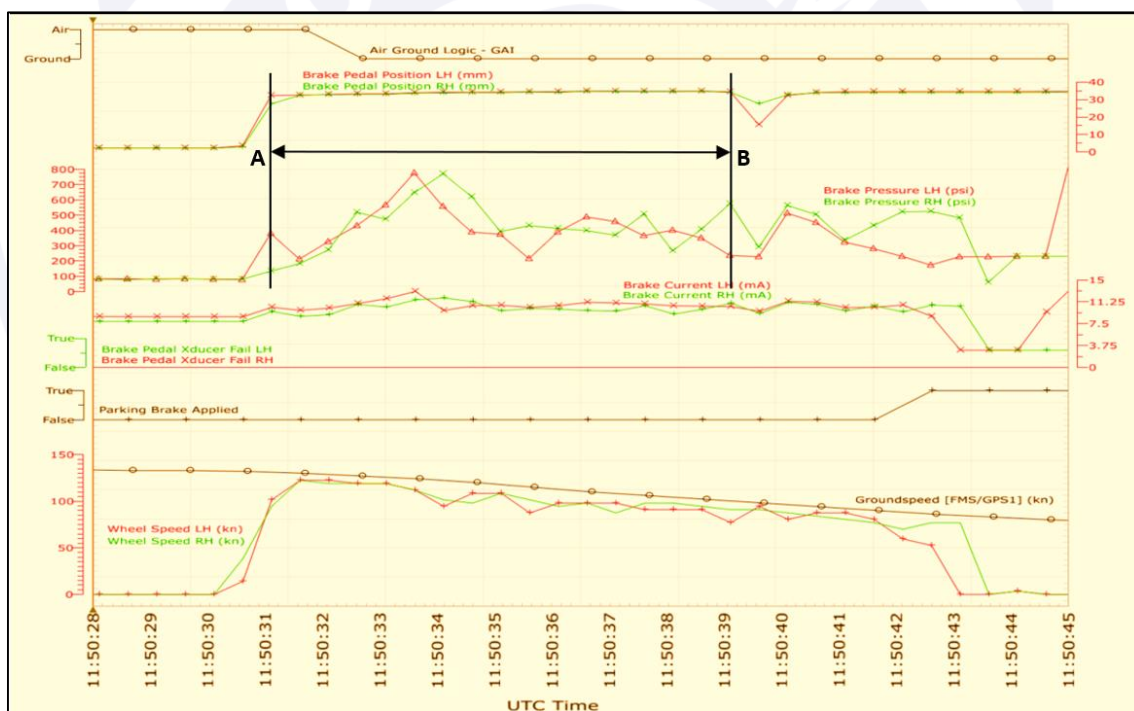
Figura 15 - Análise do sistema de freio.

As leituras permitiram observar que os pedais dos freios esquerdo (LH) e direito (RH) foram mantidos acionados, em posição máxima, do ponto A até o ponto B.

No intervalo entre o ponto A e B, houve significativa variação de pressão dos freios (*brake pressure*) LH e RH.

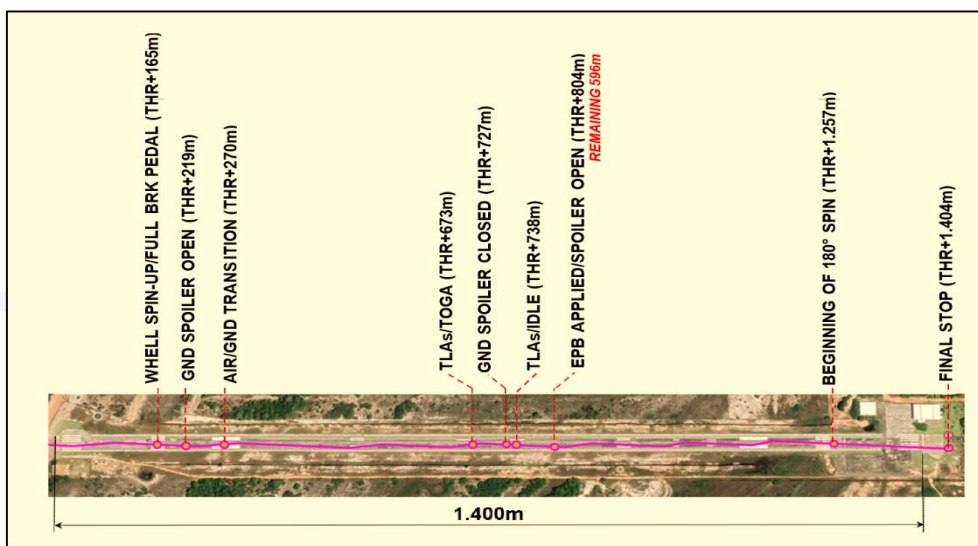
Figura 16 - Sequência de eventos.

- início do giro das rodas do trem do pouso (*spin up*) e aplicação de freio ao máximo (*full brake*) a 165 m da cabeceira 11;
- *ground spoilers* estendidos a 219 m;
- *air/ground transition* a 270 m;
- manetes de potência na posição TO/GA a 673 m;
- *ground spoilers* recolhidos a 727 m;
- manetes de potência recuados para marcha lenta a 738 m;
- EPB acionado e *ground spoilers* estendidos a 804 m;
- início do giro de 180° da aeronave na pista a 1.257 m; e
- parada final a 1.404 m.

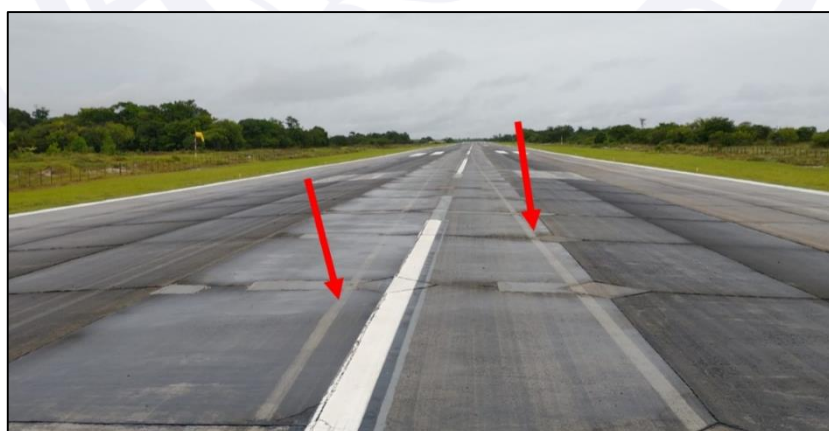
Na trajetória da corrida do pouso, a 804 m da cabeceira 11 de SIRI, havia marcas de deslizamento das rodas do trem de pouso principal da aeronave.

Figura 17 - Marcas brancas dos pneus da aeronave na pista.

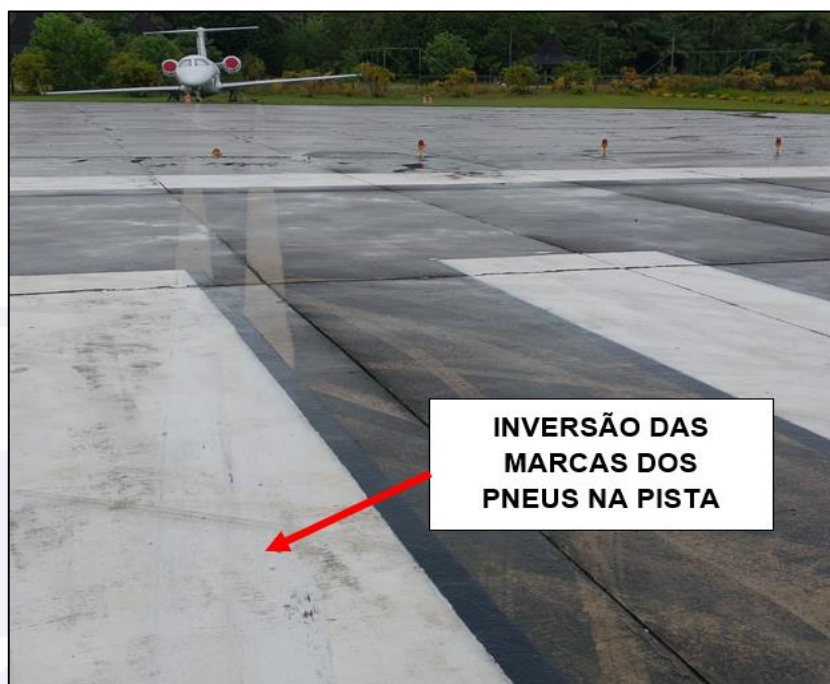
As marcas brancas deixadas pelos pneus estenderam-se por, aproximadamente, 604 m e indicaram que, antes de cruzar as linhas de delimitação da pista, a aeronave iniciou um giro de 180 graus pela direita, passando a deslocar-se por cerca de 55 m até a parada total (Figura 18).

Figura 18 - Marcas dos pneus indicando o giro de 180° da aeronave.

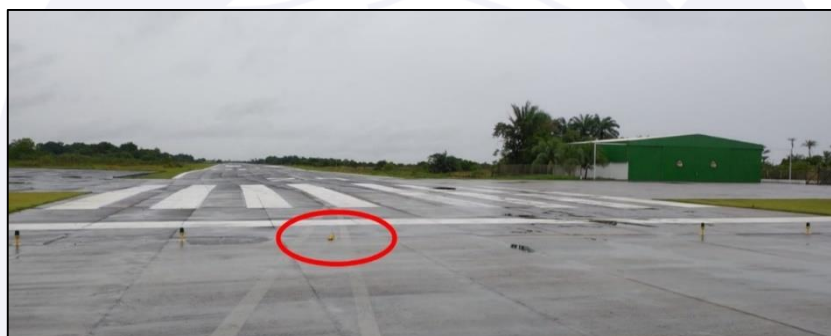
Durante o giro de 180°, a aeronave atravessou a linha de luzes que delimitavam longitudinalmente a pista (*stopway*), danificando uma delas.

Figura 19 - Iluminação da pista quebrada.

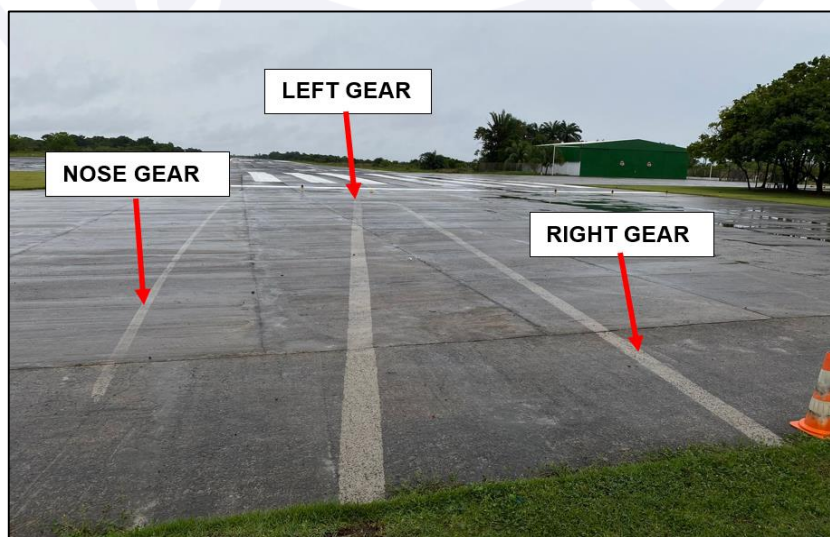
Em seguida, a aeronave ultrapassou a parte pavimentada, incluindo a área de escape (Figura 20).

Figura 20 - Marcas dos pneus da aeronave deixadas na área de escape.

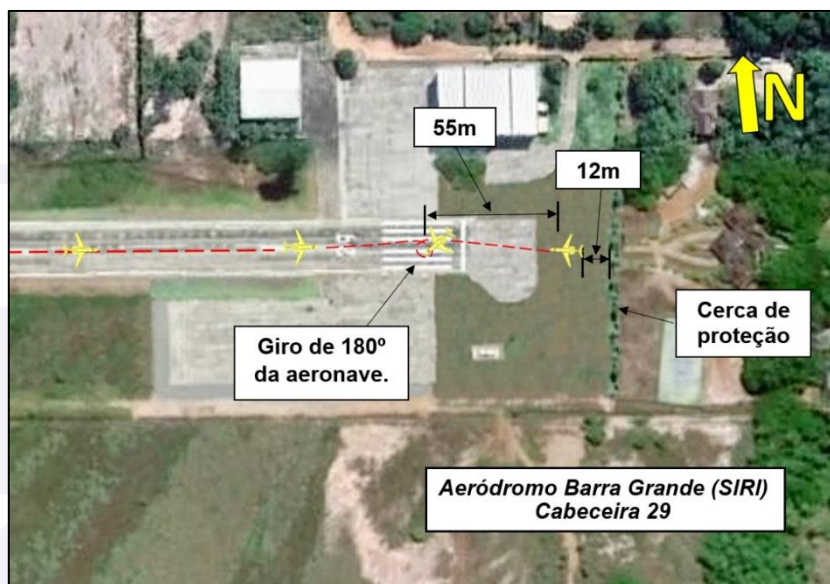
A aeronave parou a cerca de 4 m além da área pavimentada, colidindo com a asa direita e o cone de cauda contra o solo e parando a 12 m de uma cerca de proteção (Figura 21).

Figura 21 - Croqui do acidente.

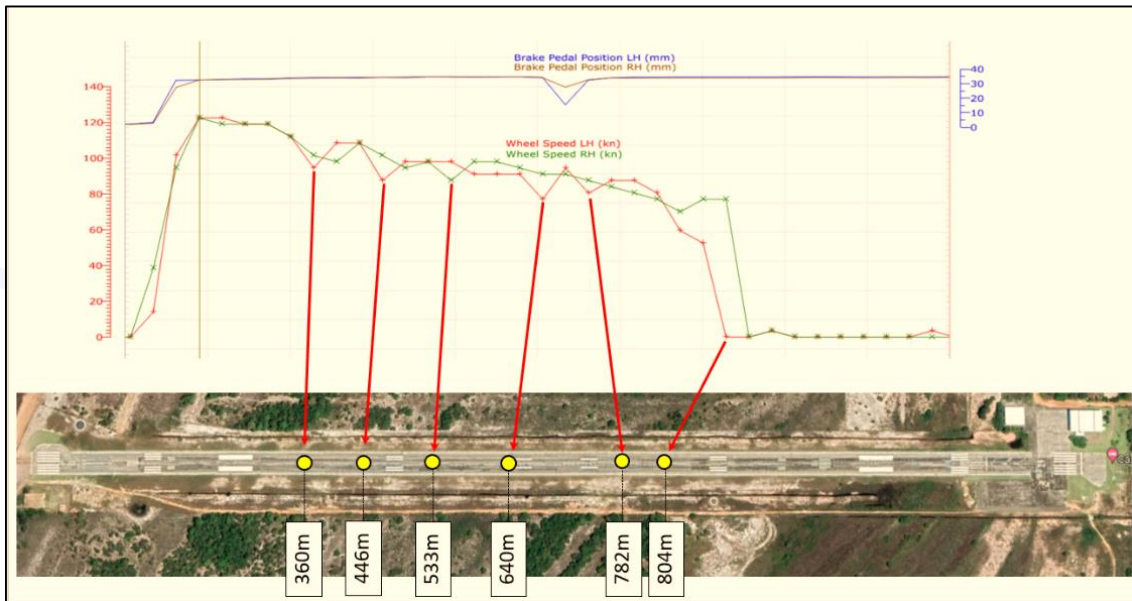
Pôde-se observar que, a 804 m da cabeceira 11, houve o travamento das rodas do trem de pouso principal (*Wheel Speed*), durante o deslocamento da aeronave.

Figura 22 - Dinâmica do acionamento dos pedais de freio e desaceleração das rodas.

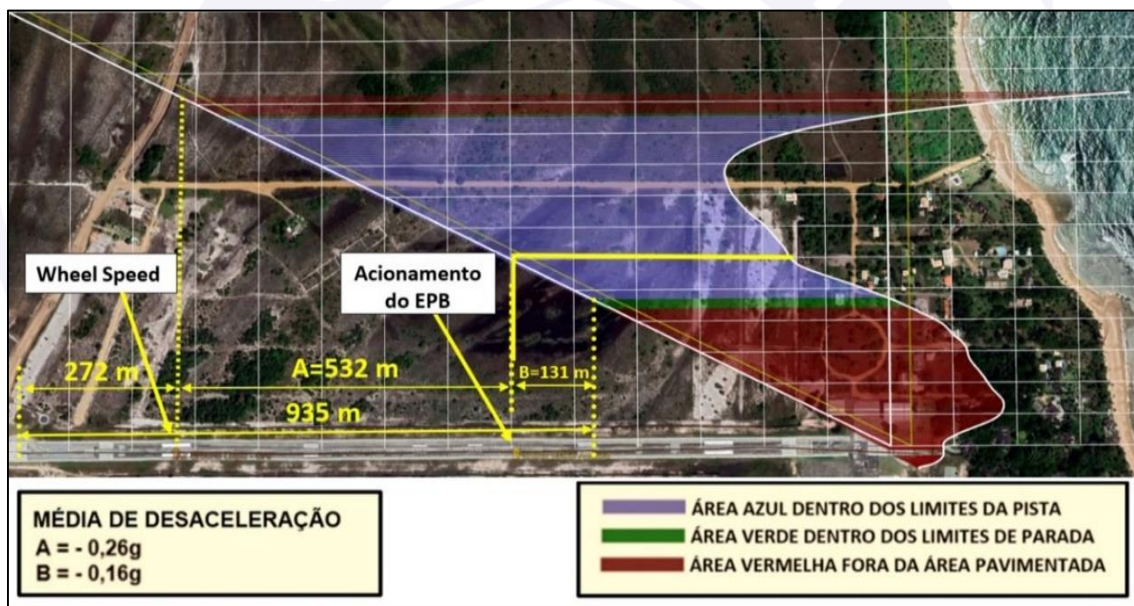
Figura 23 - Gráfico de projeção estimada de parada da aeronave.
