**COMANDO DA AERONÁUTICA**  
**CENTRO DE INVESTIGAÇÃO E PREVENÇÃO DE**  
**ACIDENTES AERONÁUTICOS**

**RELATÓRIO FINAL**  
**A-512/CENIPA/2021**

<b>OCORRÊNCIA:</b>	<b>ACIDENTE</b>
<b>AERONAVE:</b>	<b>PP-LOS</b>
<b>MODELO:</b>	<b>AW109SP</b>
<b>DATA:</b>	<b>31AGO2012</b>

O presente Relatório Final refere-se ao acidente com a aeronave PP-LOS, modelo AW109SP, ocorrido em 31AGO2012, classificado como “[RAMP] Operações no Solo”.

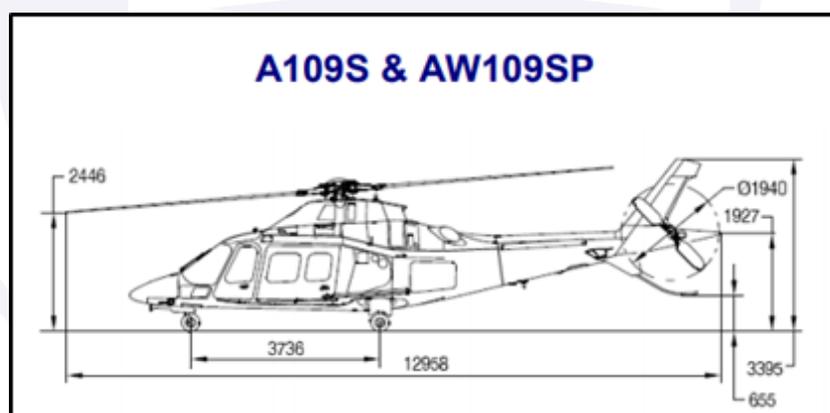
O modelo era um helicóptero bimotor leve de turbina, possuindo um rotor principal com quatro pás e um rotor de cauda com duas pás. O rotor principal possuía 10,83 m de diâmetro e altura de 2,446 m da ponta da pá ao solo, na parte frontal da aeronave (Figura 1).

Figura 1 - Dimensões do AW109SP, em milímetros.

A altura da ponta da pá do rotor principal estático até o solo era de 2,446 m e o terreno era plano, com suave inclinação descendente no sentido cauda - nariz da aeronave.

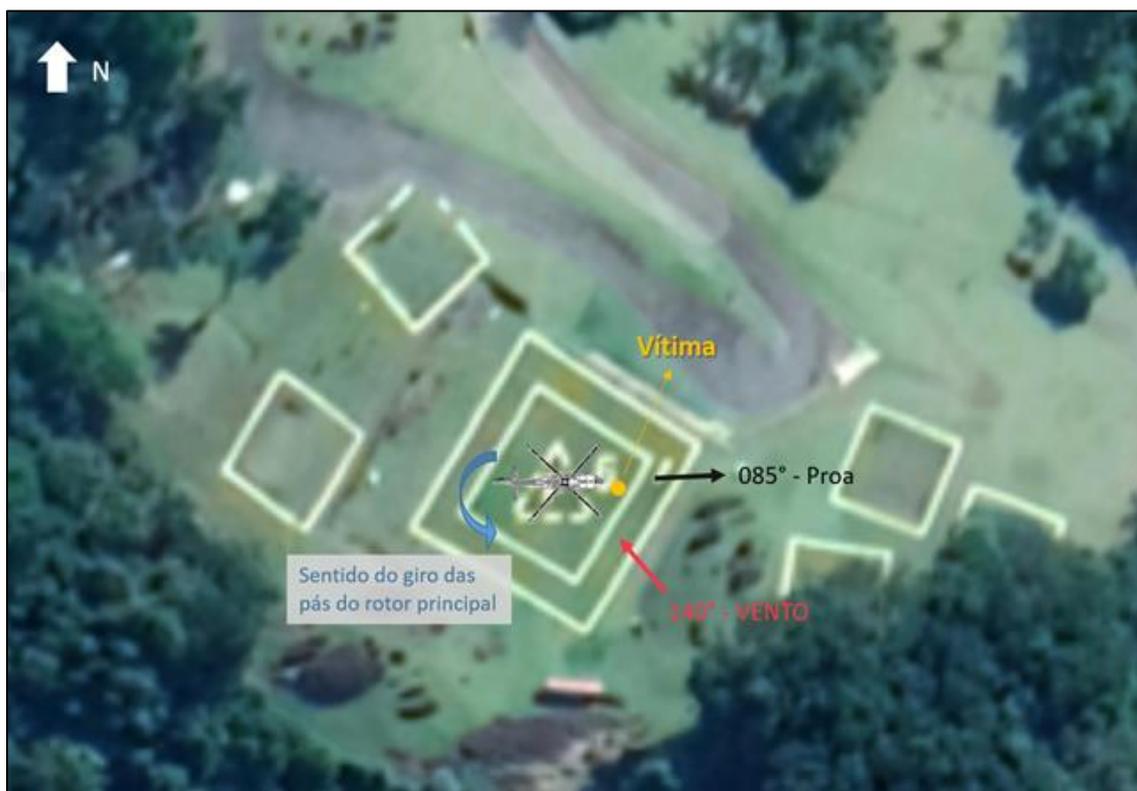
Conforme o relato de observadores, os passageiros estavam desembarcando pela lateral da aeronave, quando o funcionário de apoio do heliponto aproximou-se pela frente da aeronave e foi atingido pelas pás do rotor principal.

Figura 2 - Posição da aeronave e do funcionário em relação ao heliponto.

Desse modo, é possível verificar que, uma vez que o giro do rotor principal ocorria no sentido anti-horário, as pás, pela direção do vento, tenderiam a estar acima da altura do giro estabilizado, na região do entorno do helicóptero onde o funcionário se encontrava (Figura 2).

Foi realizada, à época da ocorrência, uma atividade de prevenção com o efetivo de apoio do Heliponto do late Clube de Santos (SJCG) orientando-os quanto aos aspectos de segurança na aproximação e abandono da área de estacionamento, com os motores da aeronave em movimento.
