COMANDO DA AERONÁUTICA
CENTRO DE INVESTIGAÇÃO E PREVENÇÃO DE
ACIDENTES AERONÁUTICOS

RELATÓRIO FINAL SIMPLIFICADO

DADOS DA OCORRÊNCIA					
DATA - HORA		INVESTIGAÇÃO		SUMA Nº	
16SET2020	14:40 (UTC)	SERIPA VI		A-113/CENIPA/2020	
CLASSIFICAÇÃO	TIPO(S)		SUBTIPO(S)		
ACIDENTE	[F-NI] FOGO/FUMAÇA (SEM IMPACTO)		FUMAÇA NA CABINE		
LOCALIDADE	MUNICÍPIO		UF	COORDENADAS	
FORA DE AERÓDROMO	CRIXÁS		GO	14°33'00"S	050°13'00"W

DADOS DA AERONAVE		
MATRÍCULA	FABRICANTE	MODELO
PP-LUX	PIPER AIRCRAFT	PA-30
OPERADOR		REGISTRO
AEROCLUBE DE GOIÁS		PRI
		OPERAÇÃO
		INSTRUÇÃO

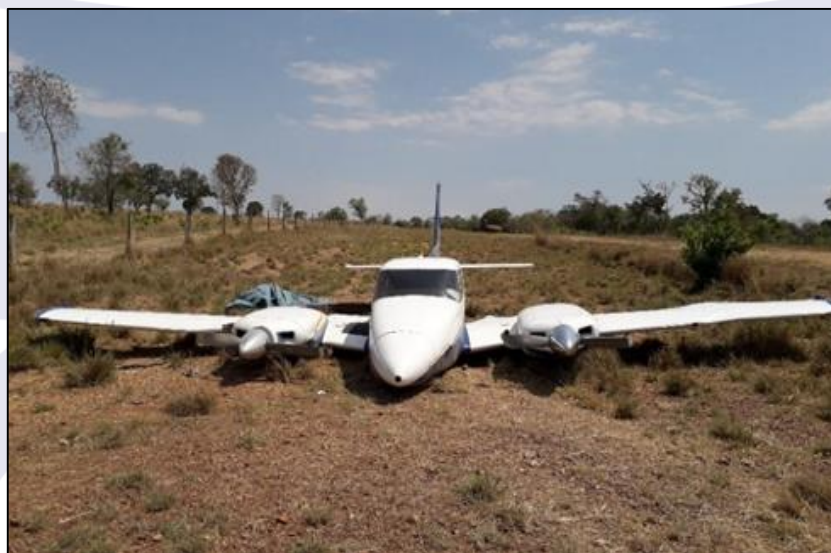
Figura 1 - Vista do PP-LUX, após o acidente.

A aeronave teve danos substanciais e o piloto saiu ileso.

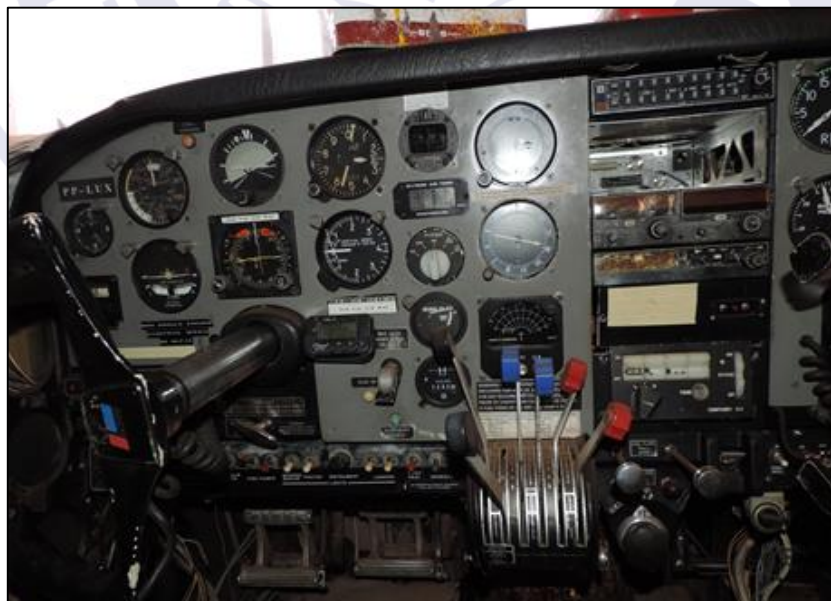
No transcurso da desmontagem da aeronave também não foi observado nenhum vestígio de pontos de queima em seu interior. O sistema elétrico estava aparentemente normal, não sendo observada qualquer anormalidade (Figura 2).

Figura 2 - Painel do PP-LUX.

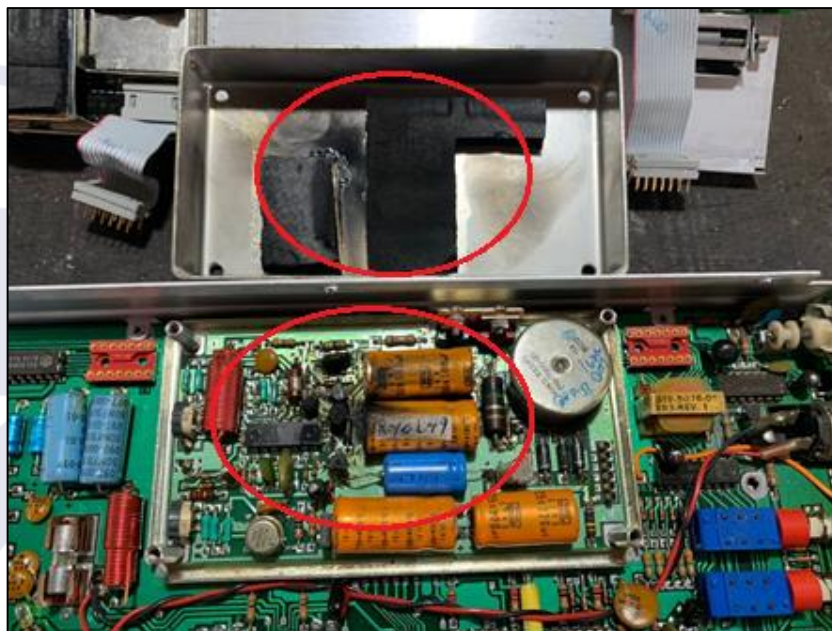
Todavia, durante a verificação dos rádios e instrumentos da aeronave, constatou-se que existia um forte odor de queimado oriundo do *Automatic Direction-Finding Equipment* (ADF - equipamento radiogoniométrico automático). Foi realizada a abertura do receptor e foram identificadas marcas escuras, características de queima, tanto na tampa de proteção quanto em alguns de seus componentes elétricos internos (Figura 3).

Figura 3 - Evidências de queima no equipamento ADF.

Dessa forma, verificou-se que, possivelmente, houve um curto-circuito no interior do ADF, o que, conseqüentemente, provocou danos em seu sistema e, em seguida, sinais de fogo/fumaça na cabine da aeronave.
