RELATÓRIO FINAL
A-069/CENIPA/2022

| AERONAVE: | PP-MCJ |
| MODELO: | 206B |

O presente Relatório Final refere-se ao acidente com a aeronave PP-MCJ, modelo 206B, ocorrido em 05JUN2022, classificado como “[LALT] Operação a baixa altitude”.

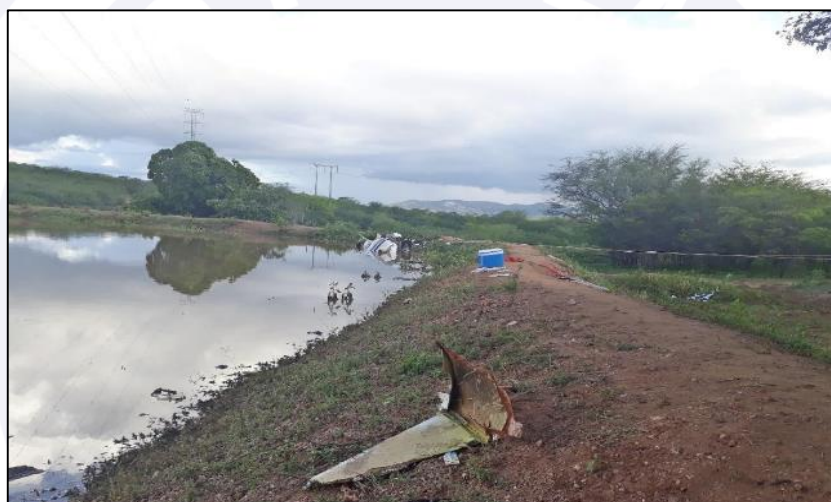
Durante o voo, a aeronave colidiu contra uma Linha de Transmissão (LT) da Transmissora Aliança de Energia Elétrica S.A. (TAESA), próximo à cidade de Currais Novos, RN, e, em seguida, caiu em um açude, ficando submersa.

Figura 1 - Vista do PP-MCJ no sítio do acidente.

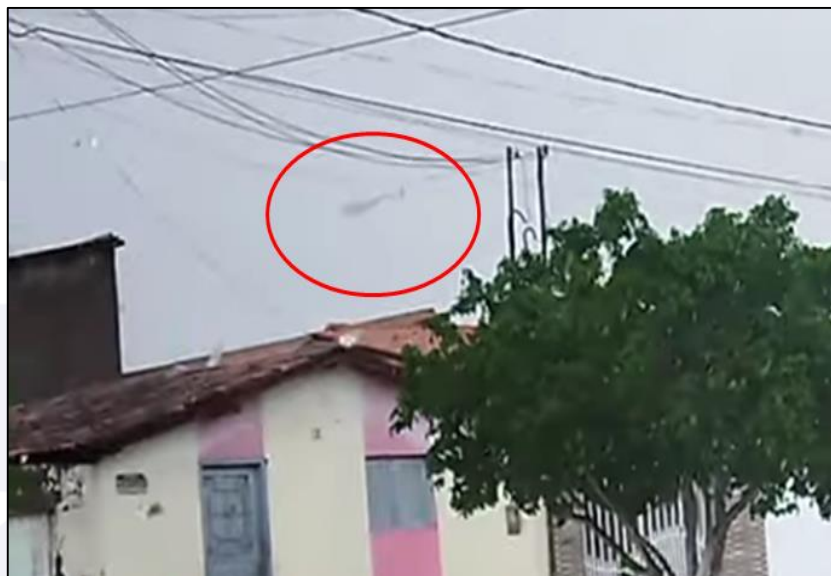
Imagens extraídas de um vídeo, gravado instantes antes do acidente, exibiram o sobrevoo do helicóptero, momentos antes do acidente, sob condições limitadas de visibilidade presentes naquela região (Figura 7).

Figura 7 - Imagens do PP-MCJ sobrevoando Currais Novos.

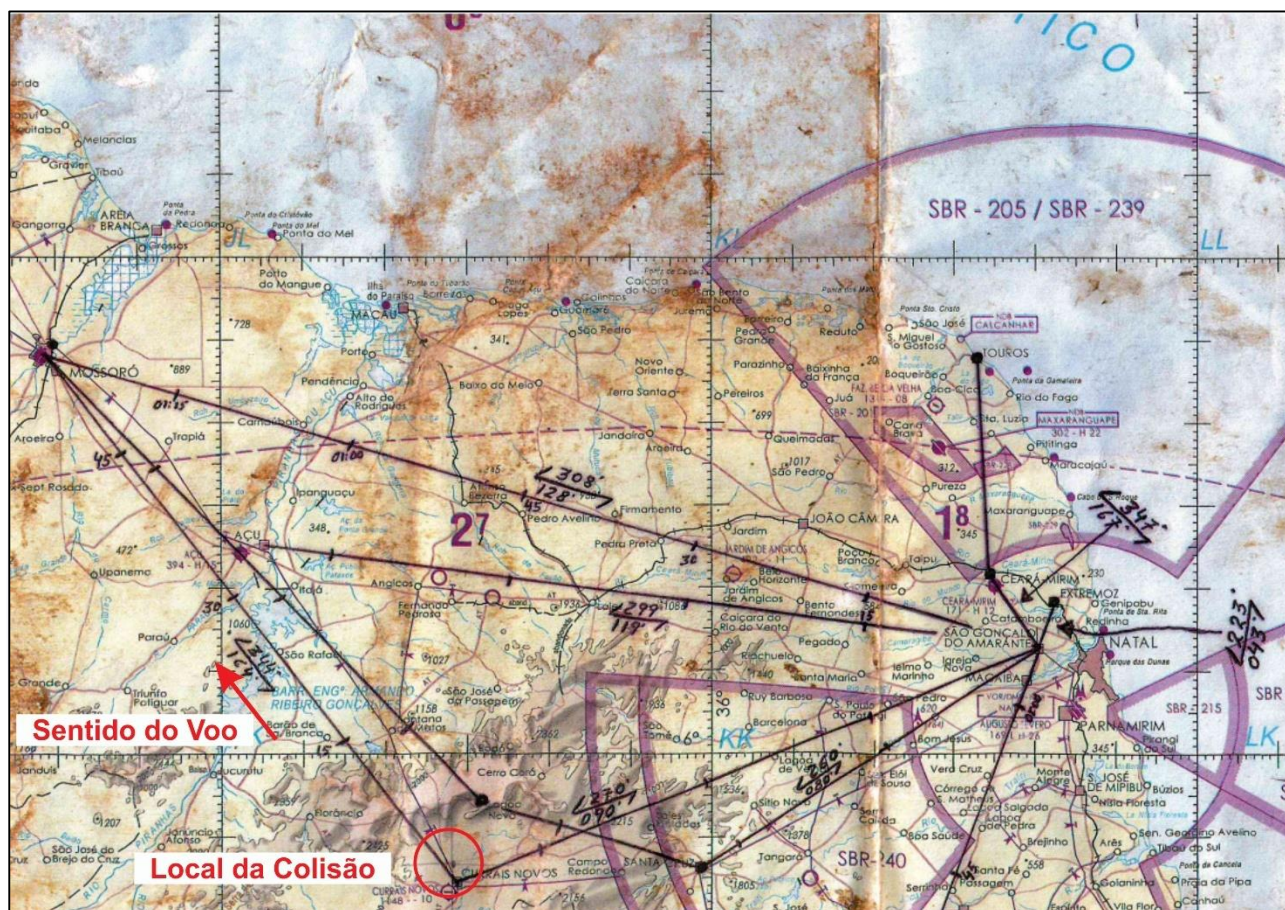
Adicionalmente, verificou-se que a carta não tinha os demais cruzamentos de LT assinalados no planejamento dos voos (Figura 8).

Figura 8 - WAC 3018 - 4ª Edição, de 2004, encontrada no sítio do acidente.

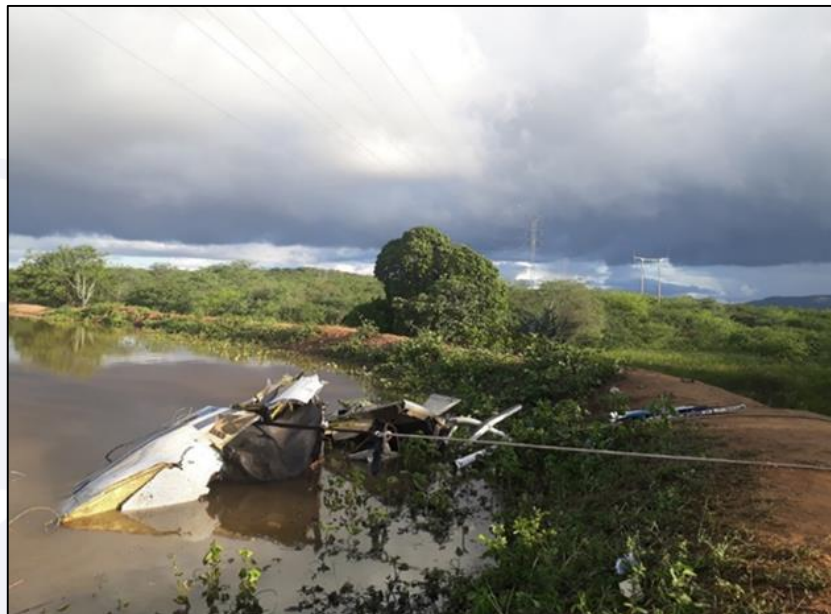
Os destroços se dispuseram relativamente concentrados, sendo localizados parcialmente submersos no açude e com a extensão intermediária do cabo para-raios presa à aeronave (Figura 16).

Figura 16 - Disposição dos destroços parcialmente submersos.

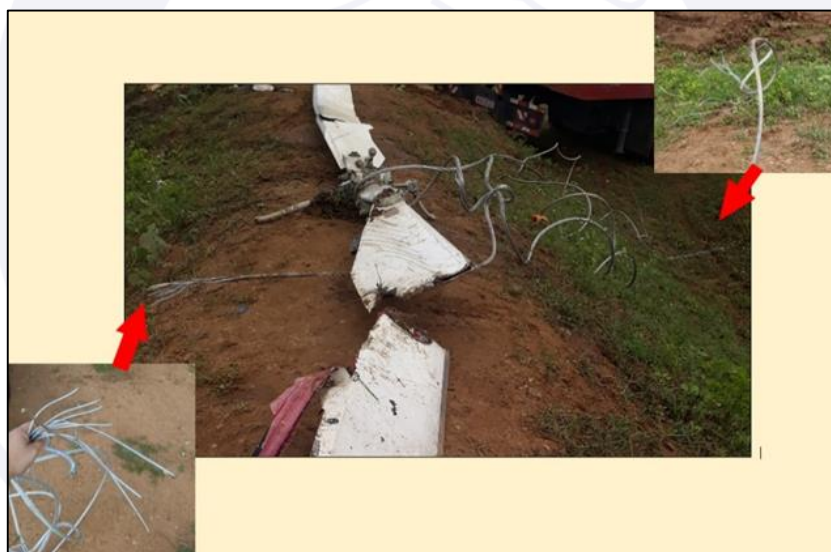
Um segmento rompido do cabo para-raios foi encontrado enroscado no rotor principal (Figura 17).

Figura 17 - Segmento do cabo para-raios rompido em dois locais (extremidades em destaque).

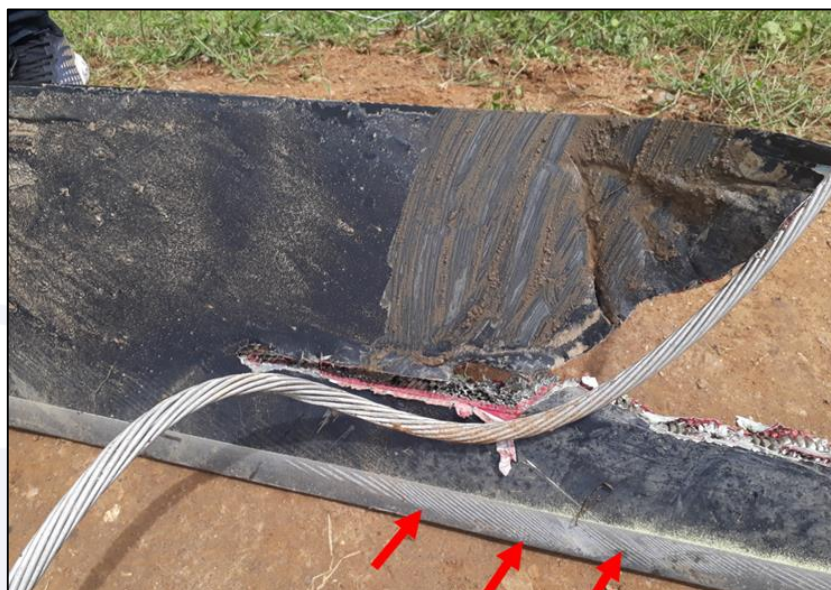
As pás do rotor principal apresentavam danos e marcas compatíveis com o contato contra o cabo para-raios (Figura 18).

Figura 18 - Marcas de contato (ranhuras) entre o cabo para-raios e o bordo de ataque de uma das pás do rotor principal.

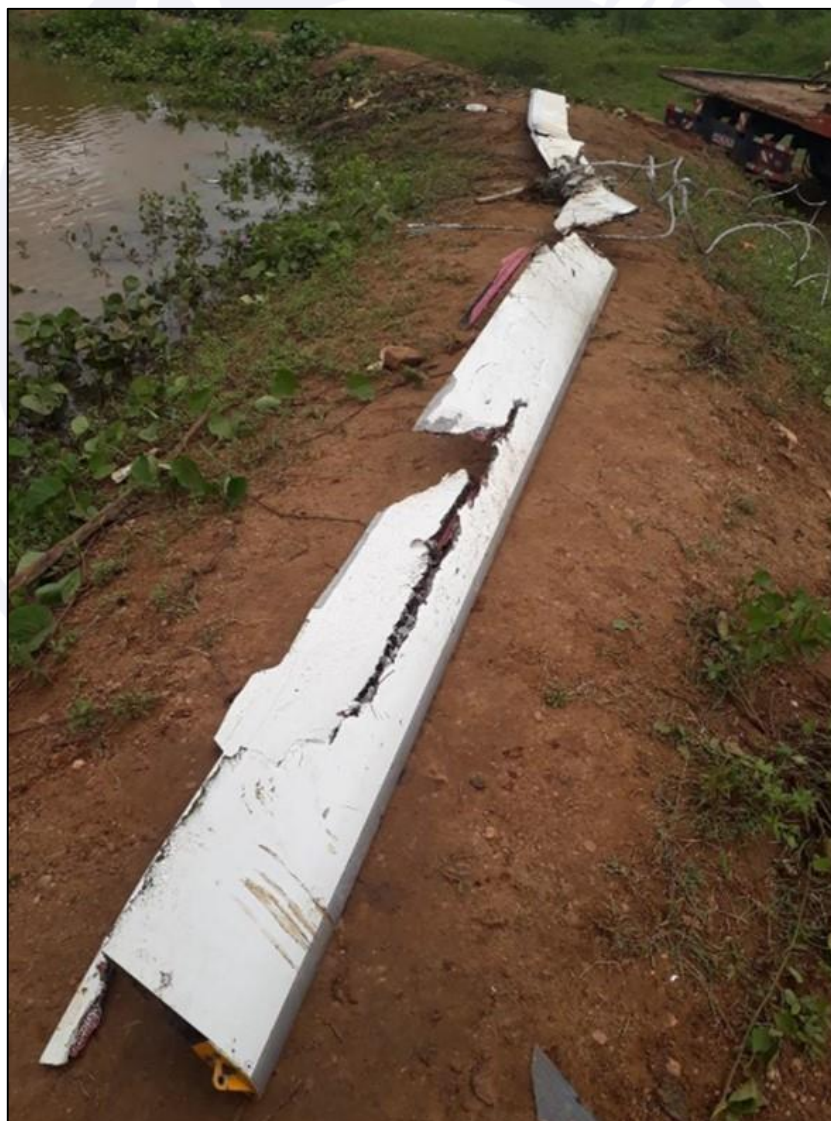
A Figura 19 mostra as duas pás do rotor principal, com destaque para o cabo para-raios enrolado próximo à raiz de uma delas.

Figura 19 - Vista das duas pás do rotor principal.

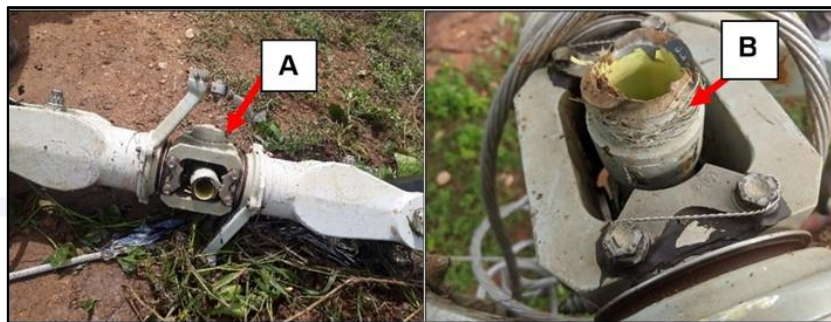
O mastro do rotor principal foi seccionado próximo à cabeça do rotor principal (*main rotor hub*) e exibia sinais de roçamento contra o cabo para-raios (Figura 20).

Figura 20 - Segmento superior do mastro do rotor principal seccionado (A) e detalhe das marcas de roçamento contra o cabo para-raios (B).

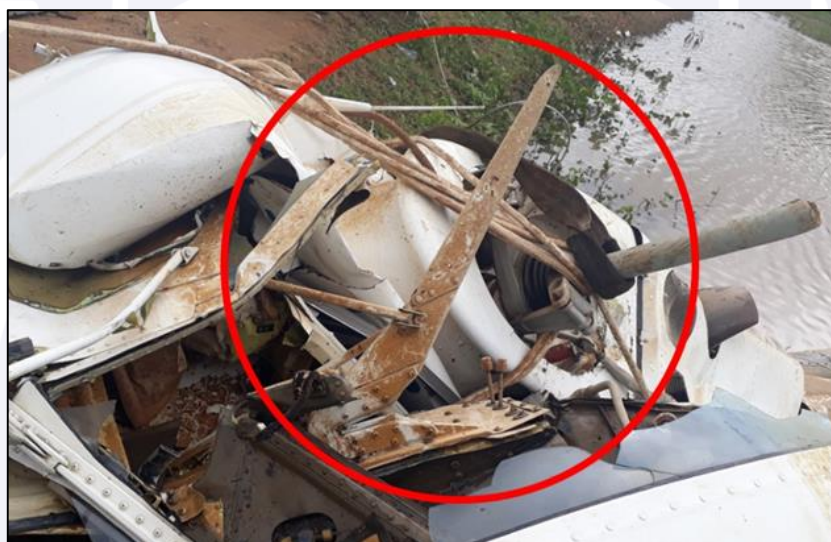
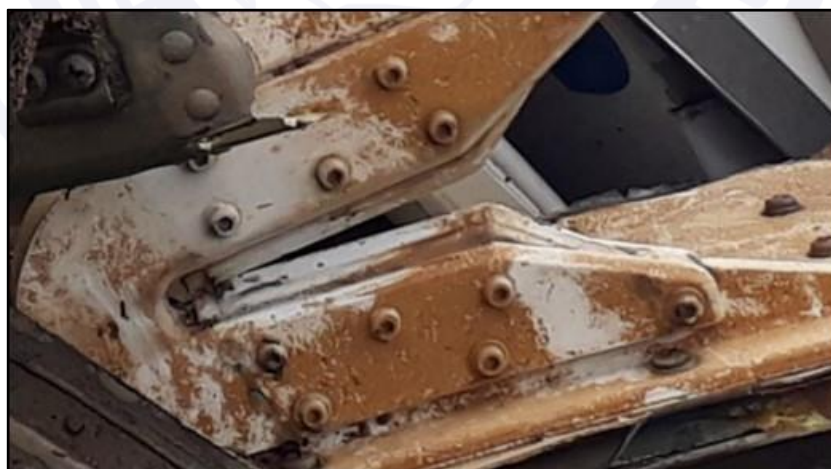
As Figuras 21 e 22 revelam que o dispositivo corta fios inferior não indicava vestígios de contato com o cabo.

Figura 21 - Detalhe do corta fios inferior da aeronave sem vestígios de contato com o cabo para-raios.

Figura 22 - Imagem ampliada do corta fios inferior da aeronave.

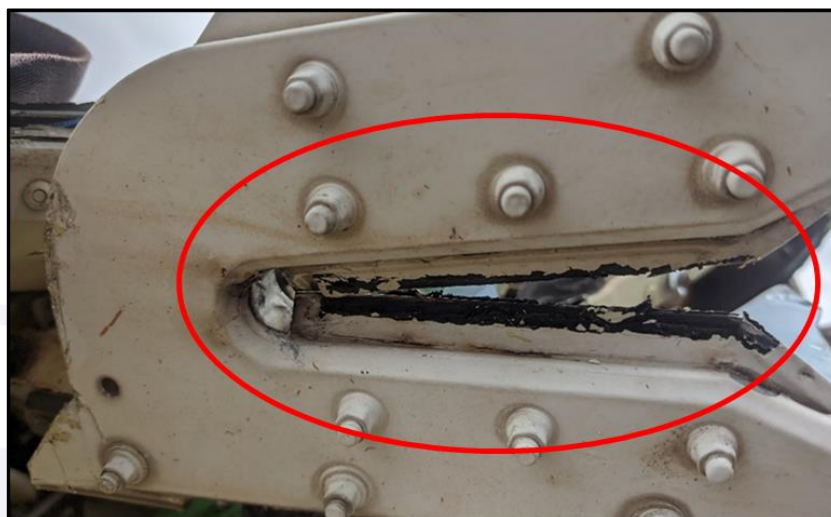
O corta fios superior do helicóptero apresentava evidências de contato com o cabo para-raios da LT (Figura 23).

Figura 23 - Corta fios superior com evidências de contato com o cabo para-raios.

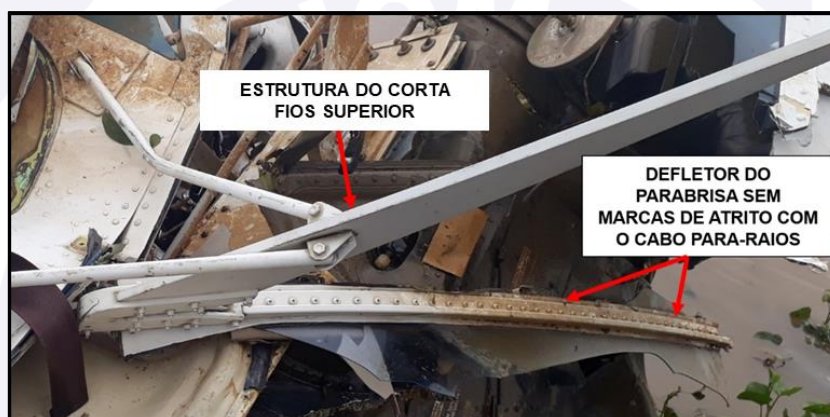
O defletor central do para-brisas da aeronave não expunha marcas de contato com o cabo para-raios (Figura 24).

Figura 24 - Vista geral do corta fios superior com o defletor central (montante central) do para-brisas.

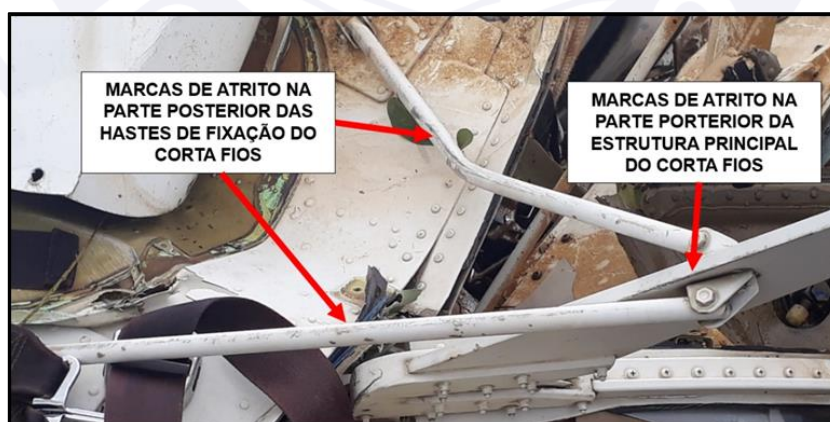
A parte posterior da estrutura central, bem como das hastes de fixação do corta fios superior apresentavam indícios de contato com o cabo para-raios (Figura 25).

Figura 25 - Estado geral do corta fios superior.

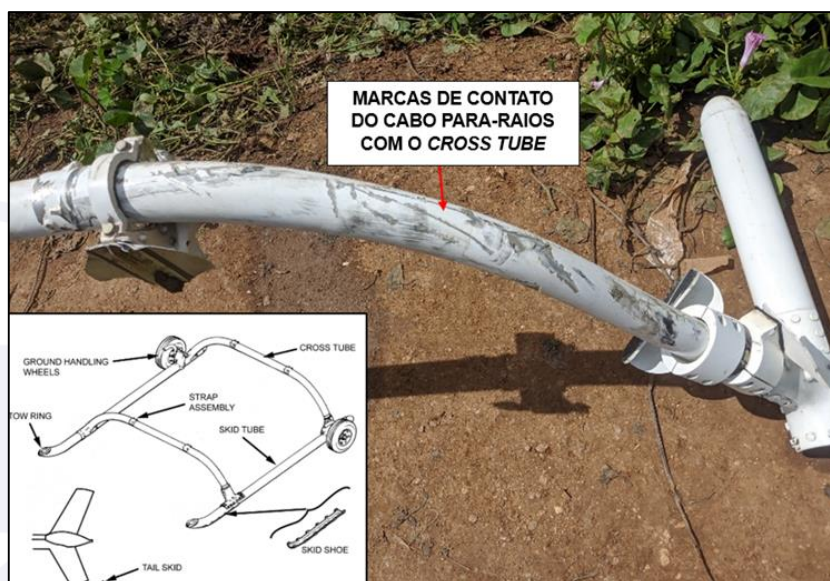
O lado esquerdo do *cross tube* do esqui traseiro mostrava sinais de atrito com o cabo para-raios (Figura 26).

Figura 26 - Marcas do cabo para-raios no *cross tube* traseiro.

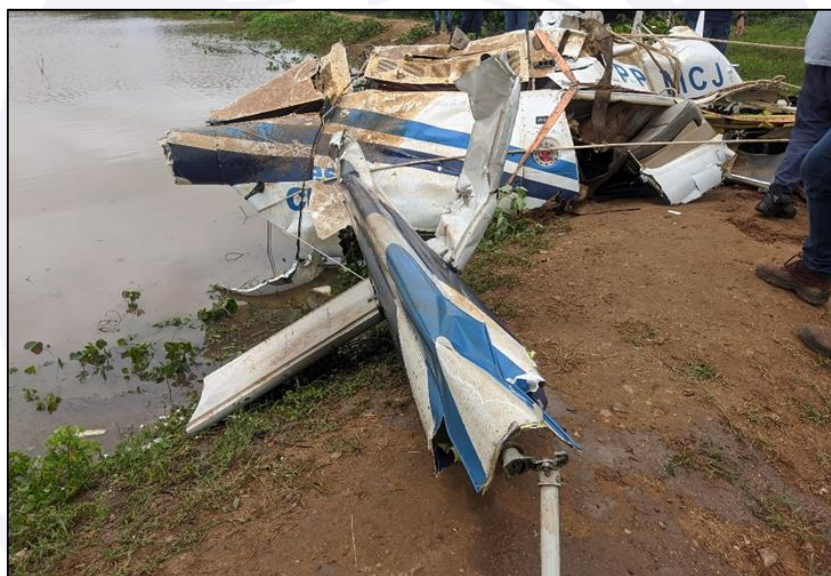
Houve danos substanciais no estabilizador horizontal esquerdo, com seccionamento do cone de cauda e do eixo de transmissão do rotor de cauda (Figura 27).

Figura 27 - Danos ao estabilizador horizontal esquerdo, com seccionamento do cone de cauda e do eixo de transmissão do rotor de cauda.

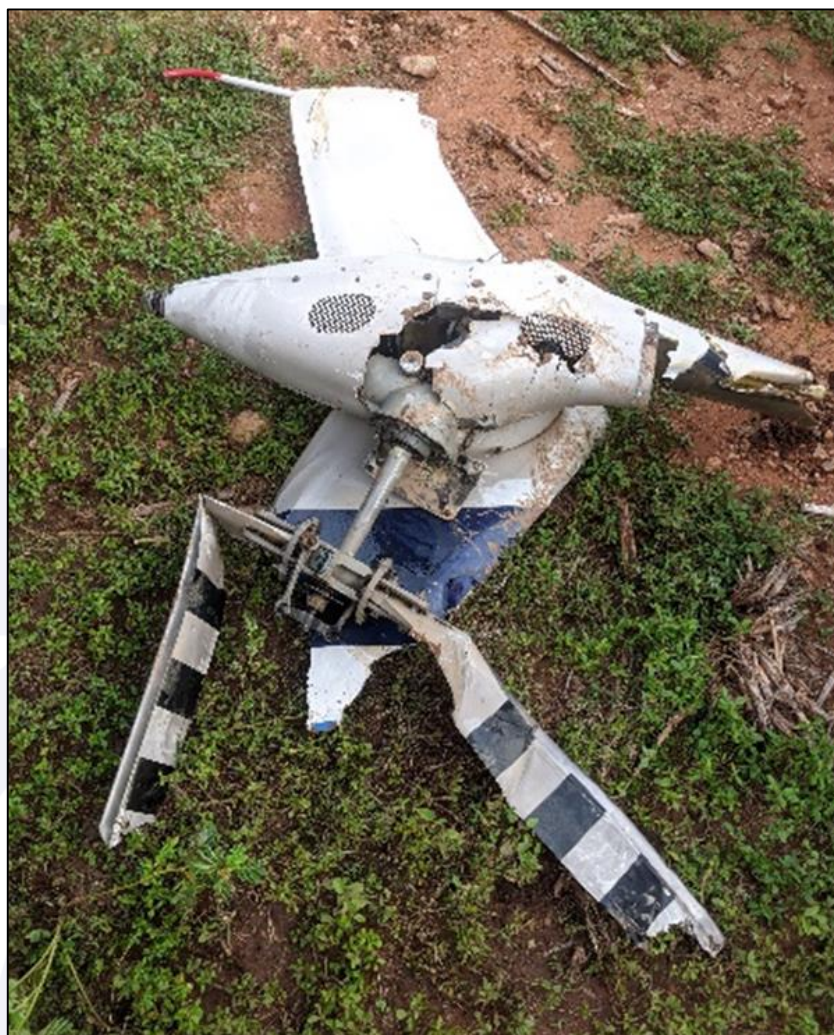
A Figura 28 evidencia os danos ao rotor de cauda e a separação da caixa de transmissão.

Figura 28 - Vista do rotor de cauda e da caixa de transmissão.

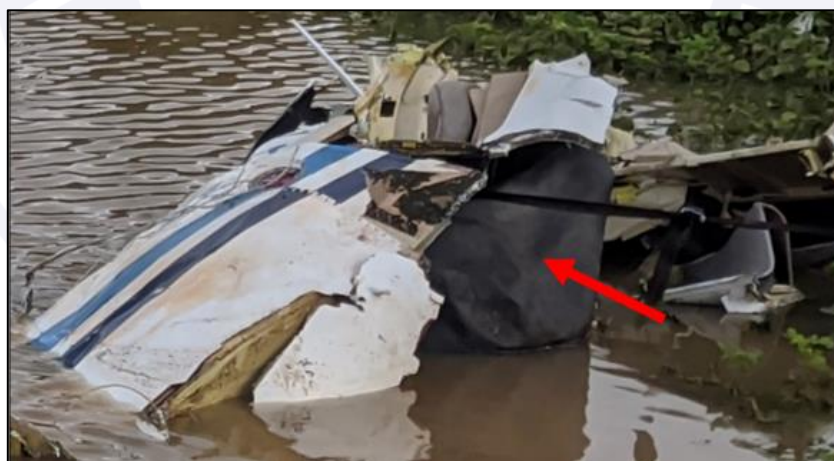
Houve o rompimento do tanque de combustível da aeronave (Figura 29).

Figura 29 - Destroços com destaque para o tanque de combustível da aeronave.

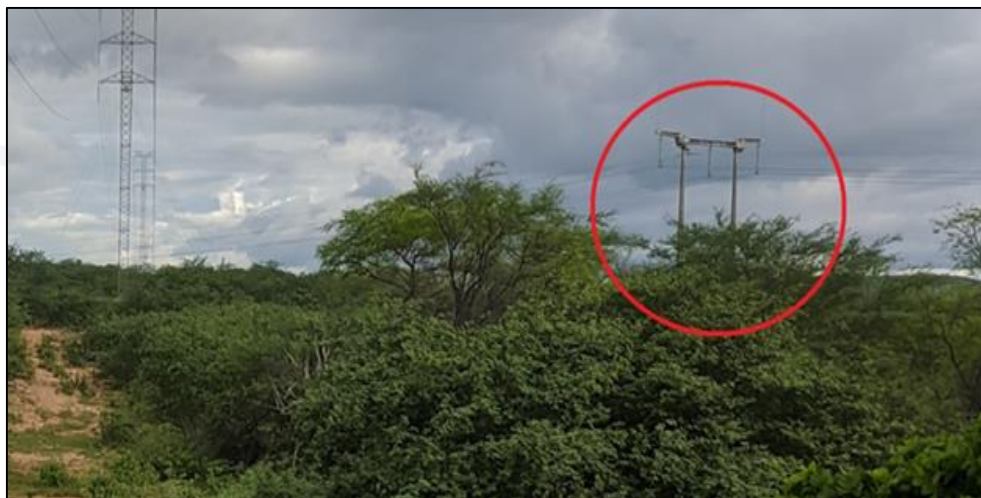
A Comissão de Investigação constatou que, nas proximidades do cruzamento entre as LT onde ocorreu o acidente, as torres da LT 138 kV não estavam sinalizadas por pintura de acordo com os critérios da ABNT NBR 6535:2005 (Figura 32).

Figura 32 - Proximidades do cruzamento entre a LT 138 kV e a LT 230 kV, com destaque para a ausência de sinalização da torre (suporte) da LT 138 kV.

Após o acidente, foi providenciada a sinalização, por pintura, dos suportes (torres) da LT 138 kV, nas proximidades do cruzamento com a LT 230 kV, conforme o preconizado na ABNT NBR 6535:2005 (Figura 39).

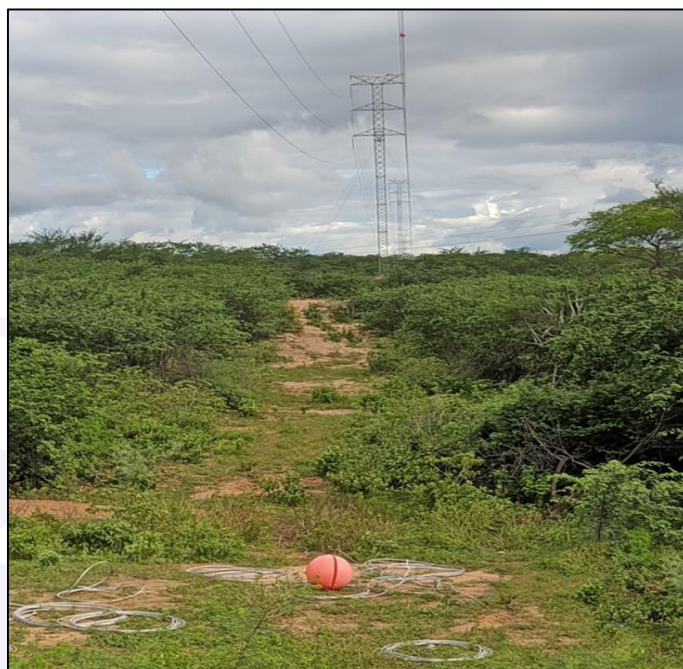
Por ocasião da colisão contra a linha de transmissão, a esfera nº 1 de sinalização da LT 230 kV foi ao chão devido ao rompimento do cabo para-raios (Figura 35).

Figura 35 - Esfera de sinalização nº 1 no solo, devido ao rompimento do cabo para-raios da LT 230 kV.
