**COMANDO DA AERONÁUTICA**  
**CENTRO DE INVESTIGAÇÃO E PREVENÇÃO DE**  
**ACIDENTES AERONÁUTICOS**

**RELATÓRIO FINAL SIMPLIFICADO**

DADOS DA OCORRÊNCIA								
DATA - HORA		INVESTIGAÇÃO		SUMA N°				
23JUL2012 - 19:00 (UTC)		SERIPA IV		IG-516/CENIPA/2021				
CLASSIFICAÇÃO		TIPO(S)		SUBTIPO(S)				
INCIDENTE GRAVE		[RE] EXCURSÃO DE PISTA		NIL				
LOCALIDADE		MUNICÍPIO		UF	COORDENADAS			
AERÓDROMO COMANDANTE ROLIM ADOLFO AMARO (SBJD)		JUNDIAÍ		SP	23°10'54"S	046°56'37"W		
DADOS DA AERONAVE								
MATRÍCULA		FABRICANTE		MODELO				
PP-MEO		CESSNA AICRAFT		525A				
OPERADOR			REGISTRO		OPERAÇÃO			
CONFEDERAL VIG. E TRANS. DE VALORES LTDA.			TPP		PRIVADA			
PESSOAS A BORDO / LESÕES / DANOS À AERONAVE								
A BORDO		LESÕES					DANOS À AERONAVE	
		Ileso	Leve	Grave	Fatal	Desconhecido		
Tripulantes	2	2	-	-	-	-	Nenhum	
Passageiros	1	1	-	-	-	-	X Leve	
<b>Total</b>	<b>3</b>	<b>3</b>	-	-	-	-	Substancial	
							Destruída	
Terceiros	-	-	-	-	-	-	Desconhecido

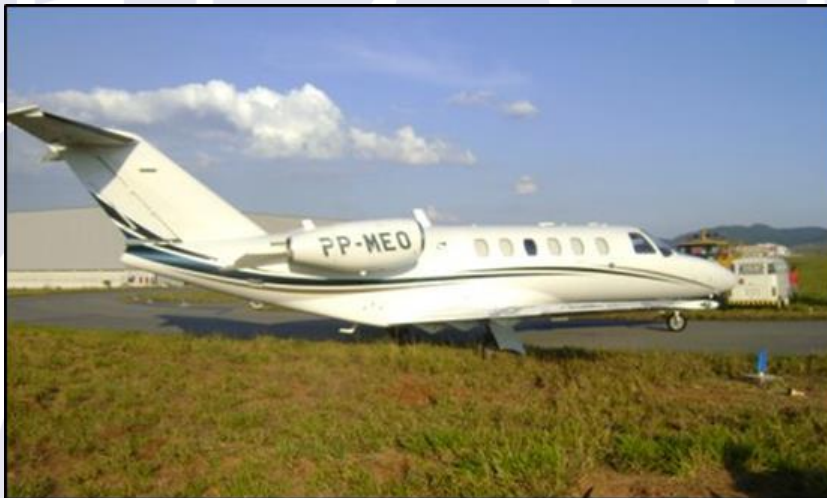
Durante o pouso na pista 36 de SBJD, a aeronave percorreu toda a distância disponível para pouso (LDA), saindo cerca de cinco metros pela cabeceira oposta, danificando o balizamento de fim de pista e o pneu principal direito.

A aeronave teve danos leves. Os dois tripulantes e o passageiro saíram ilesos.

Figura 1 - Posição final da aeronave PP-MEO.
