COMANDO DA AERONÁUTICA
CENTRO DE INVESTIGAÇÃO E PREVENÇÃO DE
ACIDENTES AERONÁUTICOS

RELATÓRIO FINAL SIMPLIFICADO

DADOS DA OCORRÊNCIA								
DATA - HORA		INVESTIGAÇÃO		SUMA Nº				
28ABR2019 - 13:05 (UTC)		SERIPA V		A-068/CENIPA/2019				
CLASSIFICAÇÃO	TIPO(S)			SUBTIPO(S)				
ACIDENTE	[CTOL] COLISÃO COM OBSTÁCULO DURANTE A DECOLAGEM E POUSO [RE] EXCURSÃO DE PISTA			NIL				
LOCALIDADE	MUNICÍPIO		UF	COORDENADAS				
AERÓDROMO COSTA ESMERALDA (SDEN)	PORTO BELO		SC	27°09'47"S	048°37'32"W			
DADOS DA AERONAVE								
MATRÍCULA		FABRICANTE		MODELO				
PP-MJT		PIPER AIRCRAFT		PA-32R-301T				
OPERADOR			REGISTRO		OPERAÇÃO			
W.A. ENGENHARIA AMERICANA LTDA.			TPP		PRIVADA			
PESSOAS A BORDO / LESÕES / DANOS À AERONAVE								
A BORDO		LESÕES					DANOS À AERONAVE	
		Ileso	Leve	Grave	Fatal	Desconhecido		
Tripulantes	1	1	-	-	-	-	Nenhum	
Passageiros	3	3	-	-	-	-	Leve	
Total	4	4	-	-	-	-	X Substancial	
							Destruída	
Terceiros	-	-	-	-	-	-	Desconhecido

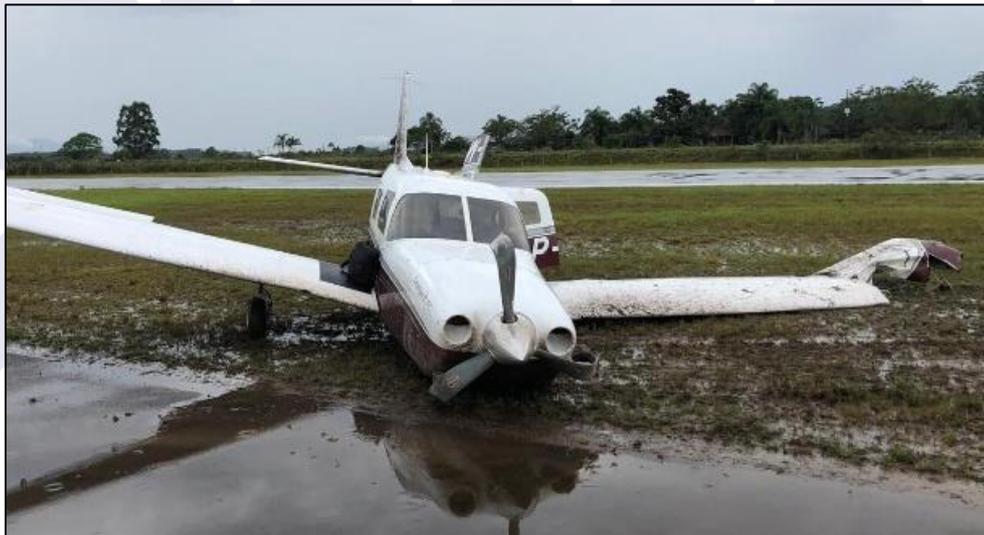
A aeronave teve danos substanciais. O piloto e os três passageiros saíram ilesos.

Figura 1 - Vista da aeronave após parada.

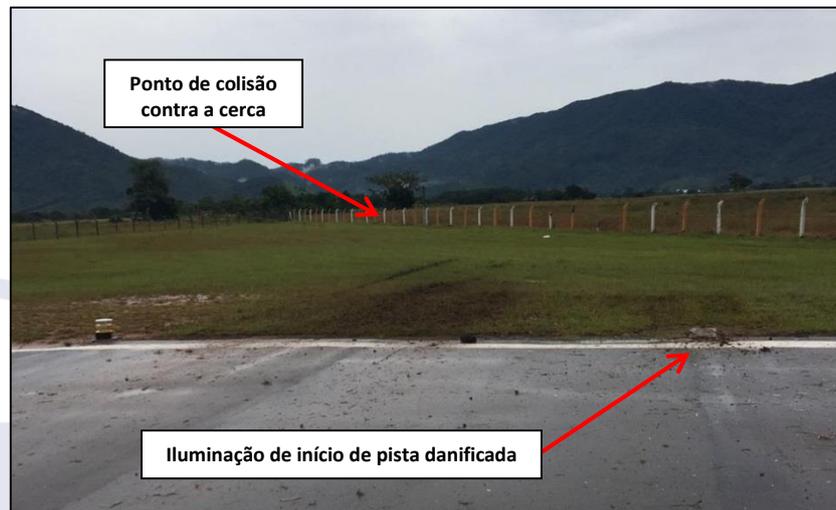
O piloto informou que a pista estava molhada no momento do pouso, conforme pode ser observado na Figura 2.

Figura 2 - Vista da cerca perimetral a partir da cabeceira da pista 14, no sentido oposto ao da aproximação. Fonte: Foto registrada pelo administrador do aeródromo, momentos após a ocorrência

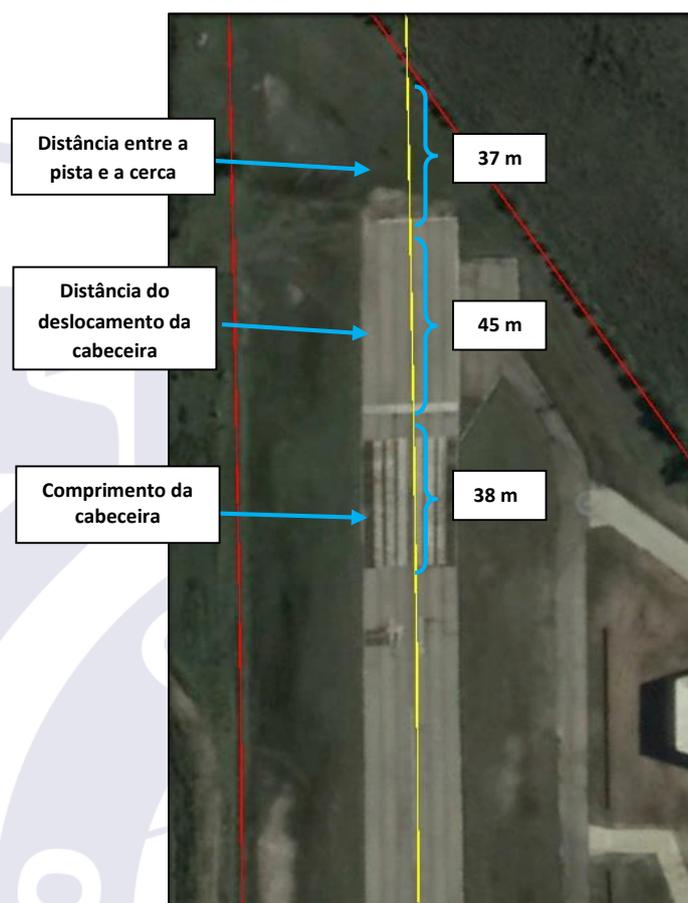
Figura 3 - Distâncias da cabeceira até a cerca.

Tomando por referência o prolongamento do eixo central da pista 15, verificou-se que a distância do início da superfície de asfalto da pista de pouso até a cerca era de 37 m. A altura da cerca era de 1,60 m.

Ao calcular o ângulo entre o ponto mais alto da cerca (no prolongamento do eixo) e o início do asfalto da pista, obtêm-se um ângulo de $2,47^\circ$.

O ângulo normal de uma rampa de aproximação para pouso gira em torno de $3,3^\circ$, porém, ressalta-se que uma aproximação normal deve ser realizada para a cabeceira da pista. Nesse caso, calculado-se o ângulo para a cabeceira, obtêm-se uma rampa de $1,12^\circ$.

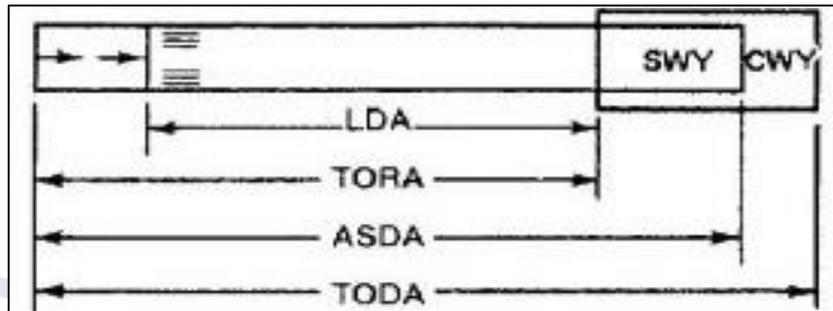
O Regulamento Brasileiro da Aviação Civil nº154 (RBAC 154), que estabelece os requisitos para projetos de aeródromo públicos, define *Landing Distance Available* (LDA - Distância Disponível para Pouso) como sendo o comprimento declarado de pista disponível para a corrida no solo de uma aeronave que pouso e considera, como o seu início, a cabeceira (Figura 4).

Figura 4 - Definição de LDA.

Desse modo, o segmento de 45 m anterior à cabeceira somente poderia ser utilizado para planejamento da *Take Off Run Available* (TORA - Pista Disponível para Decolagem), *Accelerate-Stop Distance Available* (ASDA - Distância Disponível de Aceleração e Parada) e *Take Off Distance Available* (TODA - Distância Disponível para Decolagem) e, nunca, para o pouso.

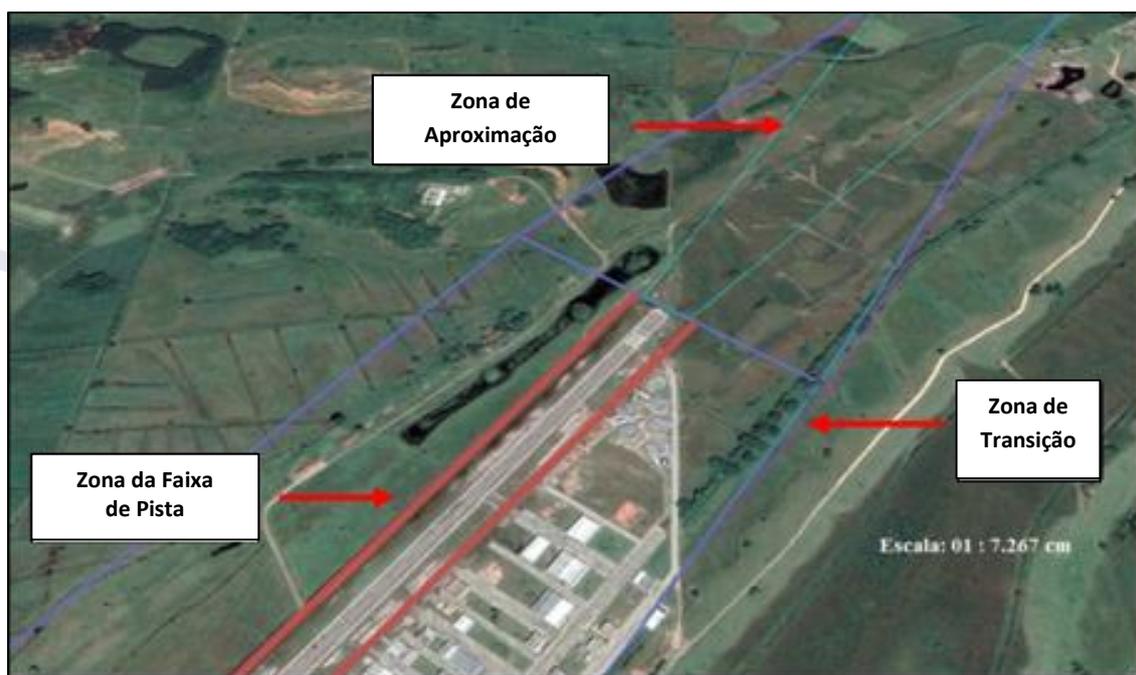
Figura 6 - Superfícies do Plano Básico de Zona de Proteção de Aeródromo (PBZPA) de SDEN afetas à THR 15.

Ao comparar tais zonas de proteção de obstáculos com o PBZPA apresentado pelo administrador, notou-se que o processo da ICA 11-3/2015 não contemplava a cerca perimetral do aeródromo próximo à cabeceira (THR) 15.

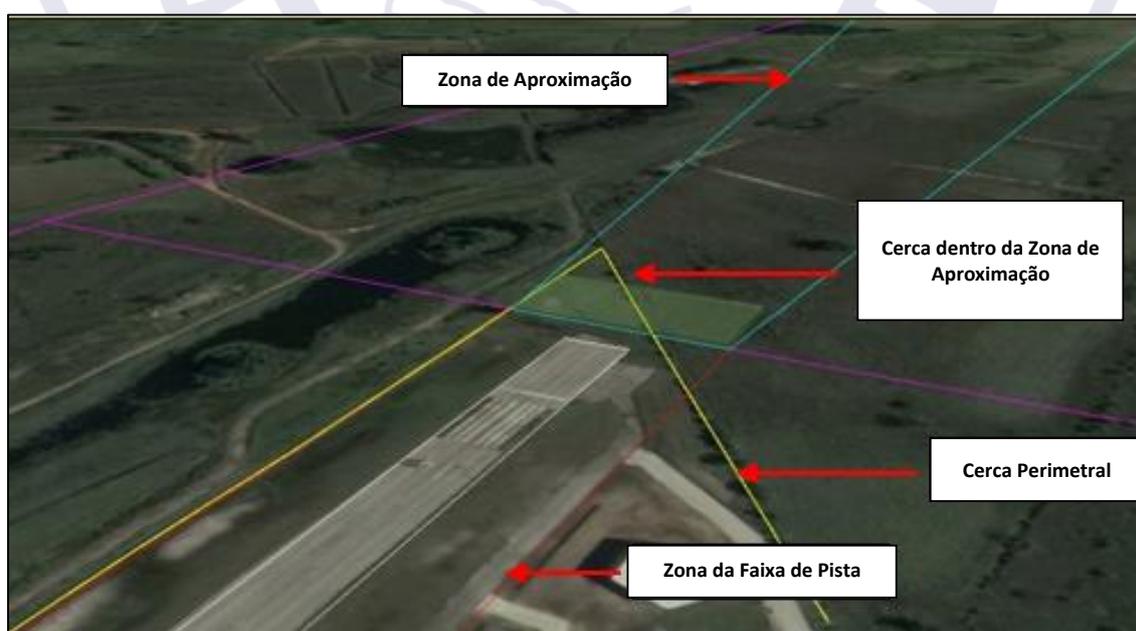
Na Figura 5, observa-se que era requerido um gradiente para a superfície de aproximação de 4%. Considerando-se o prolongamento do eixo central da pista, o valor máximo de altura, na distância que a cerca se encontrava, era de 0,96 m, sendo assim, havia uma interferência de 0,64 m.

Desse modo, constatou-se que a cerca de 1,60 m de altura estava localizada nos limites laterais da Superfície de Aproximação da cabeceira 15 do PBZPA de SDEN e interferia nos seus limites verticais (Figura 7).

Figura 7 - Área de conflito entre a cerca e a Superfície de Aproximação da THR 15.

Além disso, constatou-se que a cerca interferia nos limites verticais da superfície de aproximação da pista 15 do PBZPA de SDEN, reduzindo a margem de segurança das operações de pouso na localidade.

Atuar junto ao operador do aeródromo de Costa Esmeralda (SDEN), Porto Belo, SC, a fim de que aquele operador atualize as informações relativas aos Objetos Projetados no Espaço Aéreo (OPEA), em especial em relação à cerca perimetral do aeródromo nas proximidades da THR 15 de SDEN.

Analisar a pertinência de requerer ao operador do aeródromo de Costa Esmeralda (SDEN), Porto Belo, SC, a pintura de uma sinalização horizontal com padrão em "V" em toda a extensão antes da cabeceira (THR) 15, no intuito de alertar os pilotos de que aquela área não é adequada para pouso de aeronaves.

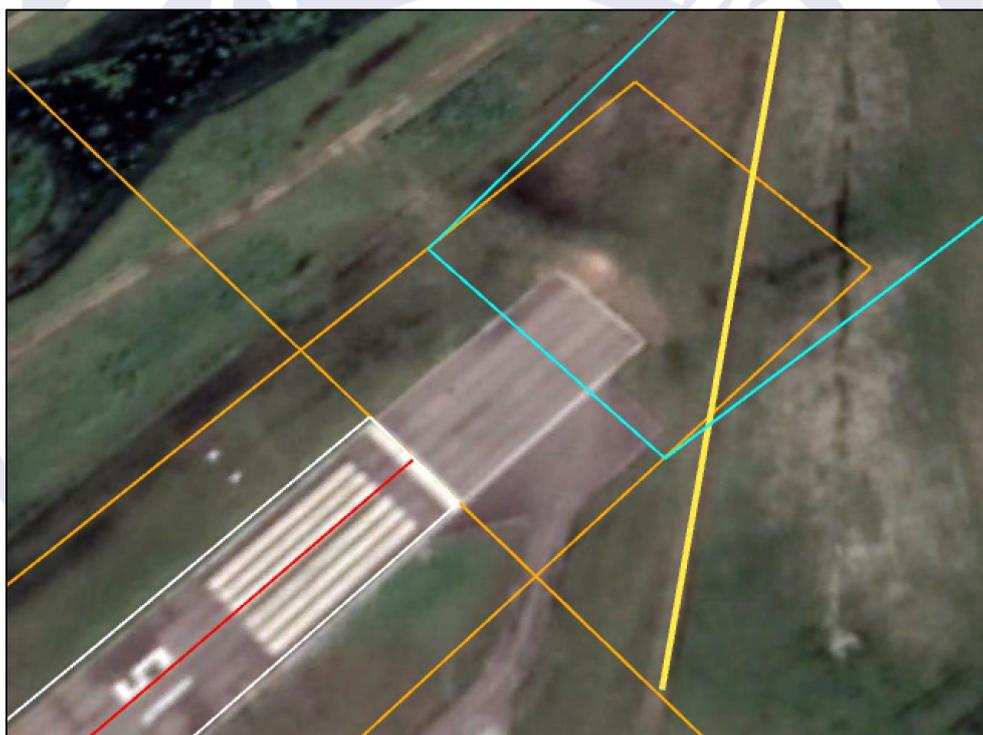
O operador do aeródromo realizou um processo de alteração no cadastro e obteve aprovação do PBZPA de SDEN, conforme estabelecido na Portaria DECEA nº 729/ICA, de 31OUT2019, estabelecendo o Código de Referência do Aeródromo como 1B e aplicando novas dimensões à superfície de aproximação da cabeceira 15, de acordo com as dimensões detalhadas na Figura 8 e configuração demonstrada na Figura 9. Porém, verificou-se que, no processo, não existia o posicionamento da cerca.

Figura 9 - Cerca perimetral em relação ao início da nova Superfície de Aproximação da THR 15.
