RELATÓRIO FINAL
A-065/CENIPA/2019

OCORRÊNCIA:	ACIDENTE
AERONAVE:	PP-MMG
MODELO:	AS 350 B3
DATA:	24ABR2019

O presente Relatório Final refere-se ao acidente com a aeronave PP-MMG, modelo AS 350 B3, ocorrido em 24ABR2019, classificado como “[LOC-I] Perda de controle em voo”.

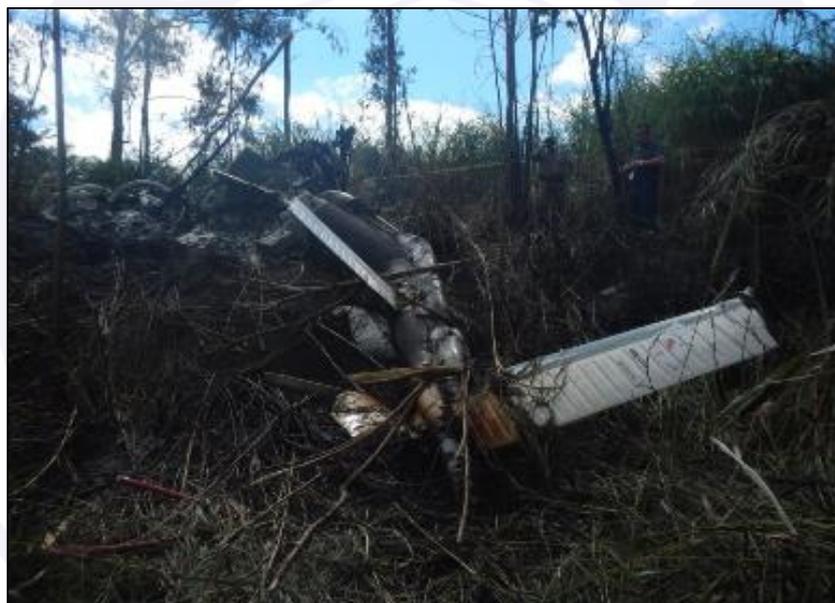
A aeronave ficou destruída pelo fogo.

Figura 1 - Vista do PP-MMG destruído pelo fogo após o acidente.

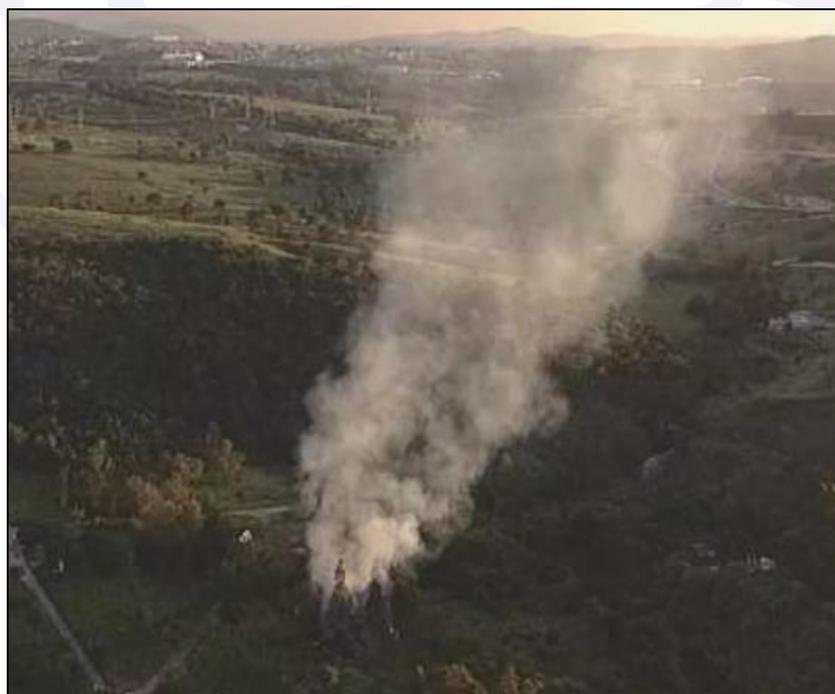
Houve início de fogo após a parada total. O fogo não foi controlado e a aeronave teve grande parte de sua estrutura e componentes consumida (Figura 4).

Figura 4 - Vista área do local do acidente, com a presença do fogo.

Não houve evidência de fogo em voo. Contudo, após o impacto contra o terreno, o fogo consumiu mais de 75% da aeronave. O grau de destruição e de carbonização do helicóptero dificultaram a verificação de diversos componentes e instrumentos.

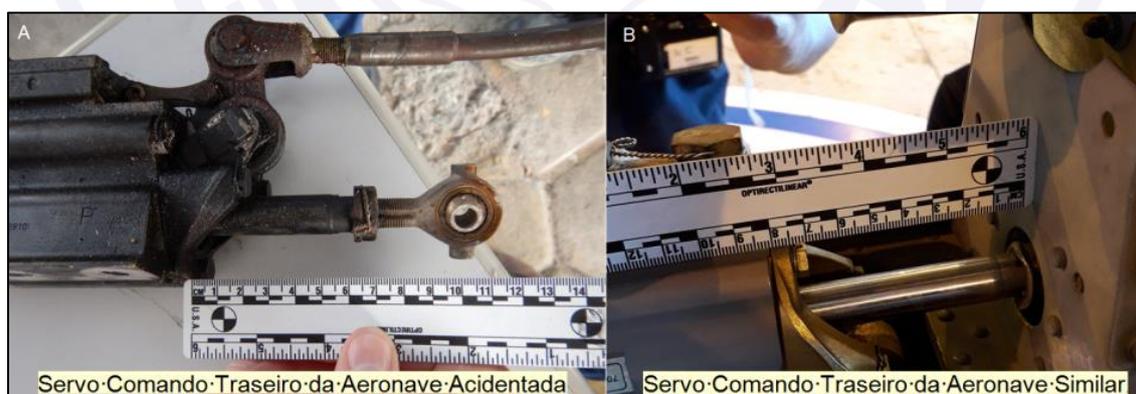
Após a desmontagem do rotor de cauda, foram observadas marcas relevantes nos batentes, as quais evidenciaram o comandamento à direita. Adicionalmente, o servo comando traseiro foi analisado e este estava travado, em razão da ação do fogo, com sua haste estendida 10 cm.

Para comparação, foi realizado o comandamento de pedal à direita em uma aeronave similar. Realizada a medição da haste do servo comando traseiro da aeronave, observou-se que também possuía a extensão de 10 cm (Figura 5 A e B).

Figura 5 A e B- Posição dos servos de comandos.

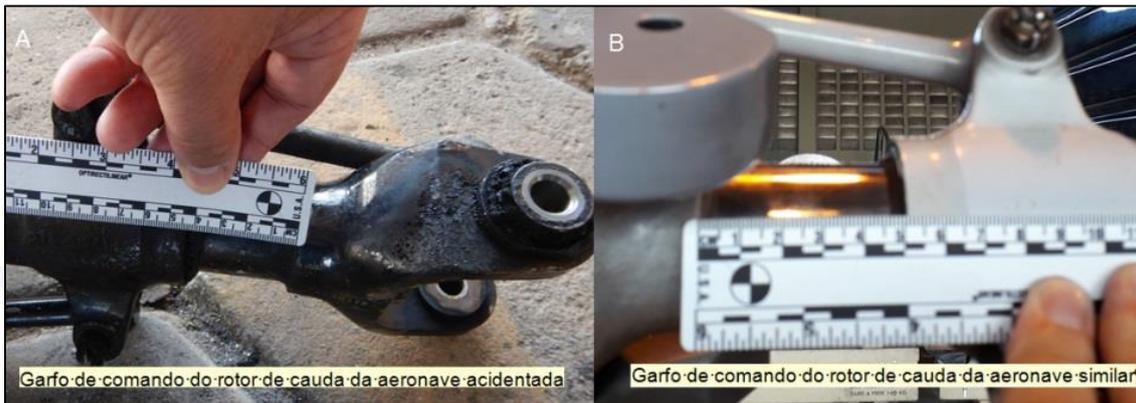
Além dessa medição, os garfos de comando do rotor de cauda estavam travados com as mesmas medidas (Figura 6 A e B).

Figura 6 A e B - Garfo de comando do rotor de cauda.

Após a desmontagem do garfo de fixação do rotor de cauda, verificou-se que seu batente de alinhamento estava com marca de impacto. Esse fato permitiu concluir que o rotor de cauda estava em rotação no momento do impacto.

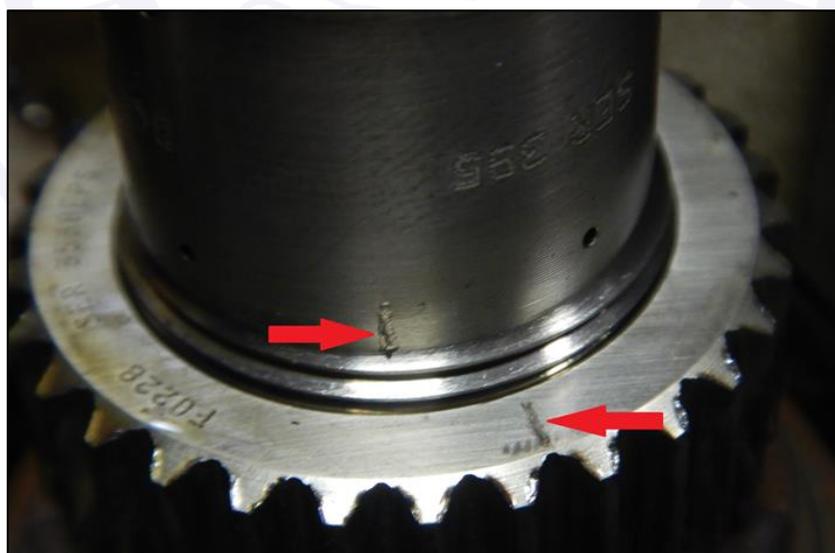
Para essa análise, foi realizada a abertura do módulo 4 e verificada a marca de linha de fé que existia sobre o eixo do motor e a porca de fixação. Foi observado o desalinhamento da linha de fé (Figura 7).

Figura 7 - Visão geral do desalinhamento da linha de fé do eixo.

Todos os danos no motor ocorreram, provavelmente, em decorrência do impacto contra o solo e do incêndio que sucedeu.

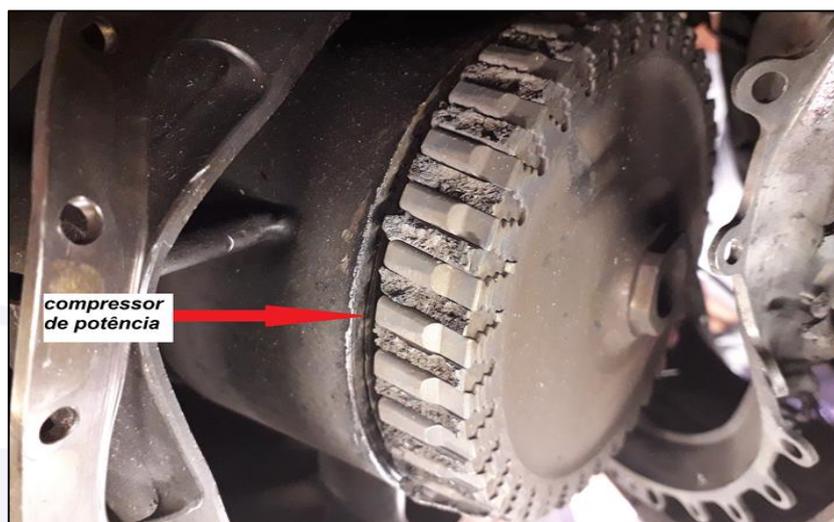
Ficou também constatada a quebra de todas as palhetas do compressor de potência (Figura 8).

Figura 8 - Visão geral do compressor de turbina de potência com as palhetas fraturadas.

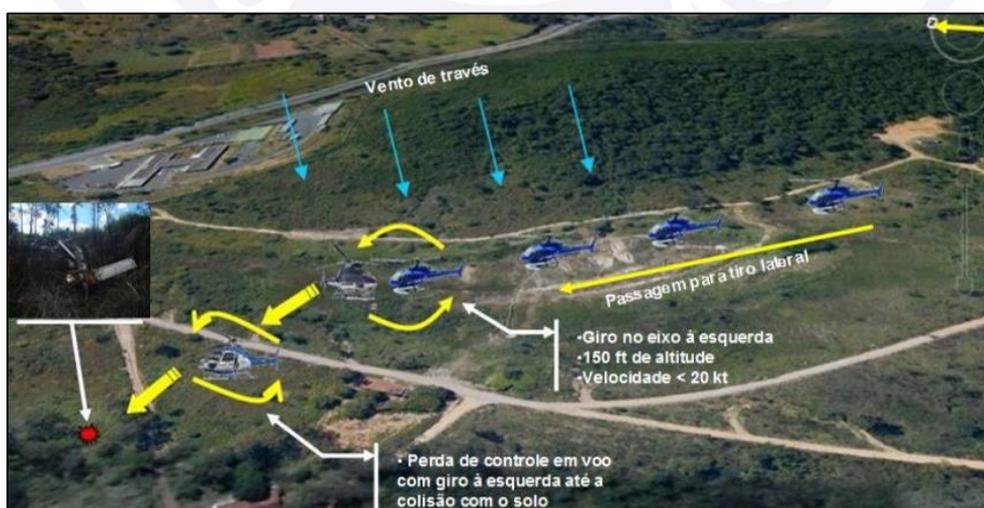
Foi informado que o PIC passou o comando da aeronave sem que ela estivesse estabilizada. Depois dessa transferência, o PP-MMG iniciou o giro à esquerda perdendo altura até o impacto contra o solo.

Apesar dessa ação, não foi possível estabilizar o helicóptero. Ainda, segundo o PIC, o aparelho experimentou um giro descontrolado à esquerda, com perda de altura, antes de impactar o solo (Figura 9).

Figura 9 - Croqui do acidente. Fonte: adaptado Google Maps.
