**COMANDO DA AERONÁUTICA**  
**CENTRO DE INVESTIGAÇÃO E PREVENÇÃO DE**  
**ACIDENTES AERONÁUTICOS**

**RELATÓRIO FINAL**  
**IG-008/CENIPA/2021**

| <b>AERONAVE:</b> | <b>PP-MMS/PR-GUC</b> |
| <b>MODELO:</b> | <b>208B / 737-8EH</b> |

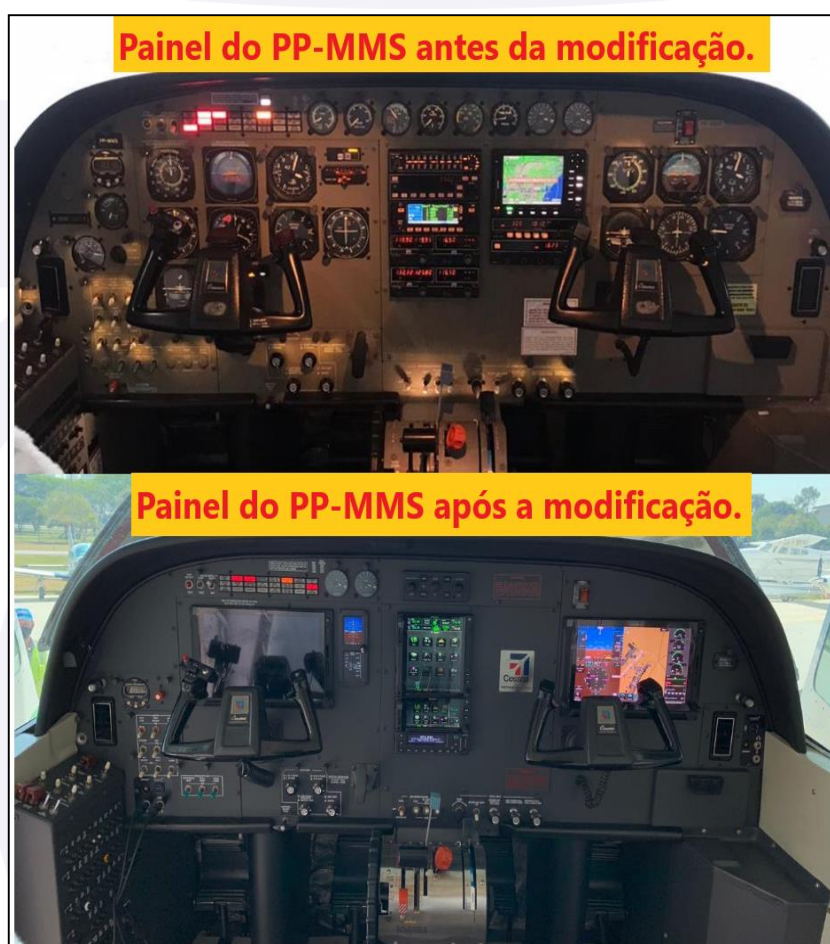
A aeronave PP-MMS passou por um processo de modificação dos seus aviônicos em agosto de 2020, aproximadamente cinco meses antes da ocorrência (Figura 1).

Figura 1 - Painel da aeronave PP-MMS antes e após a modificação.

Nessa modificação, ocorreu a transição de instrumentos de voo analógicos convencionais para *displays* eletrônicos baseados em tecnologia digital, comumente chamados de "glass cockpit".

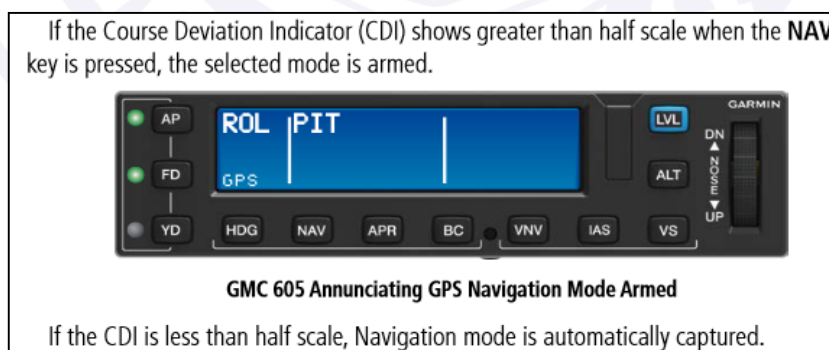
Uma hipótese para que a aeronave tenha curvado para o lado oposto ao que deveria baseia-se na possibilidade de o Indicador de Desvio de Curso (CDI) estar com desvio maior que a metade de uma escala quando o modo NAV foi selecionado. Nesse caso, o modo lateral *ROLL HOLD MODE* (ROLL) pode ter sido ativado, conforme Figura 5.

Figura 5 - Modo ROLL ativado enquanto o GPS encontra-se apenas armado.

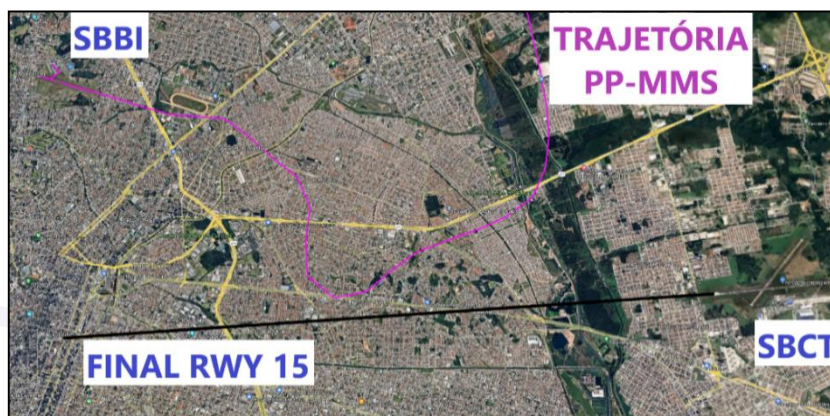
Por meio do *download* dos dados gravados no GPS da aeronave PP-MMS, foi possível estabelecer a sua trajetória no voo do evento, conforme Figura 8. Todas as manobras foram realizadas sob condições IMC.

Figura 8 - Trajetória da aeronave PP-MMS.

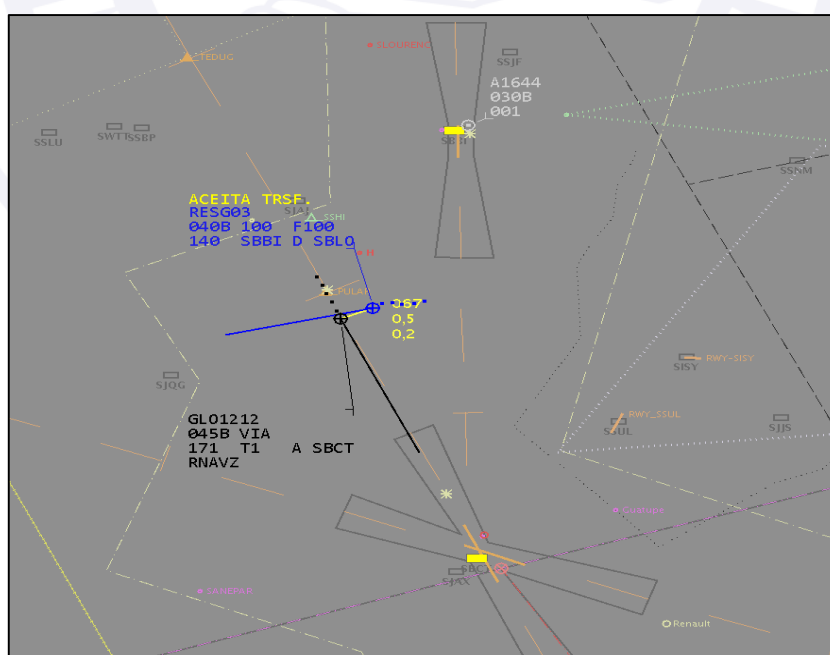
Ato contínuo, o ATCO instrutor da posição CTR do APP-CT orientou o PR-GUC para que descontinuasse a aproximação, que curvasse à direita na proa 270 graus e que subisse para 6.000 ft. O PR-GUC informou que cumpriu RA e que estava iniciando curva à direita, conforme orientado pelo APP-CT. Nessa situação, observou-se que a menor separação entre os tráfegos foi de 0,5 NM e 500 ft. A Figura 9 mostra o momento de maior aproximação entre as aeronaves.

Figura 9 - Imagem RADAR da aproximação entre as aeronaves PP-MMS na cor azul e PR-GUC na cor preta.
