RELATÓRIO FINAL
A-176/CENIPA/2018

OCORRÊNCIA:	ACIDENTE
AERONAVE:	PP-MRT
MODELO:	PZL-106BT-601
DATA:	27NOV2018

O presente Relatório Final refere-se ao acidente com a aeronave PP-MRT, modelo PZL-106BT-601, ocorrido em 27NOV2018, classificado como “[LOC-I] Perda de controle em voo e [LALT] Operação a baixa altitude”.

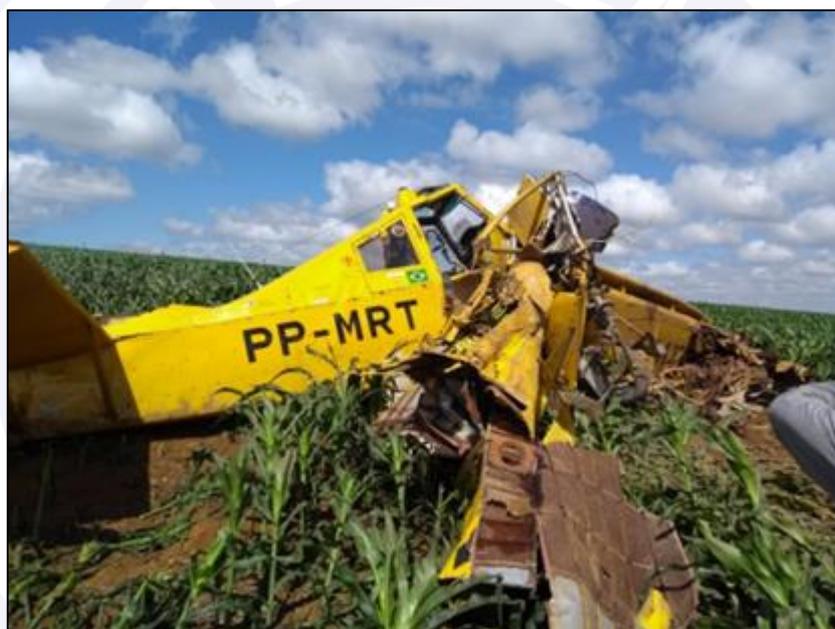
Figura 1 - Imagem da aeronave após a parada total.

A aeronave teve danos substanciais em toda a sua estrutura.

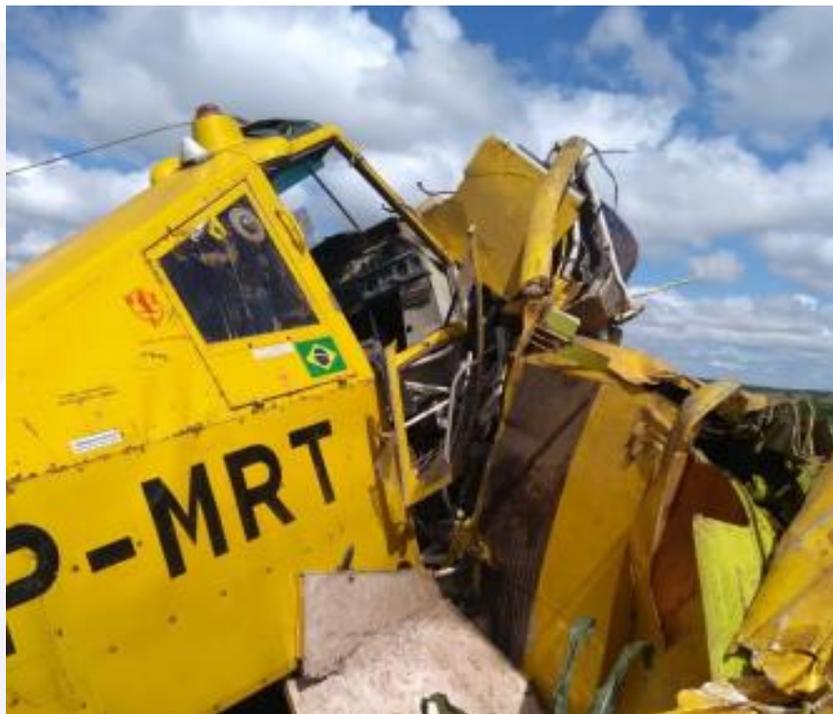
Apesar da grande extensão dos danos na fuselagem da aeronave, a cabine permaneceu, relativamente, preservada.

O piloto abandonou a aeronave pela lateral direita (Figura 2).

Figura 2 - Detalhe dos danos na fuselagem e na cabine.

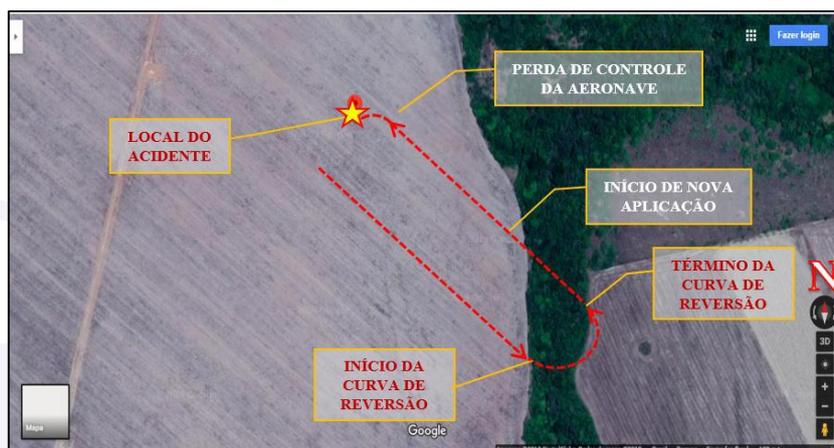
A partir da observação da área de aplicação e dos relatos colhidos, os investigadores elaboraram um croqui da ocorrência. As informações levantadas indicavam que, no

momento da perda de controle, o avião deveria estar em voo estável sobre a plantação com proa magnética de 330° (Figura 3).

Figura 3 - Croqui da ocorrência.

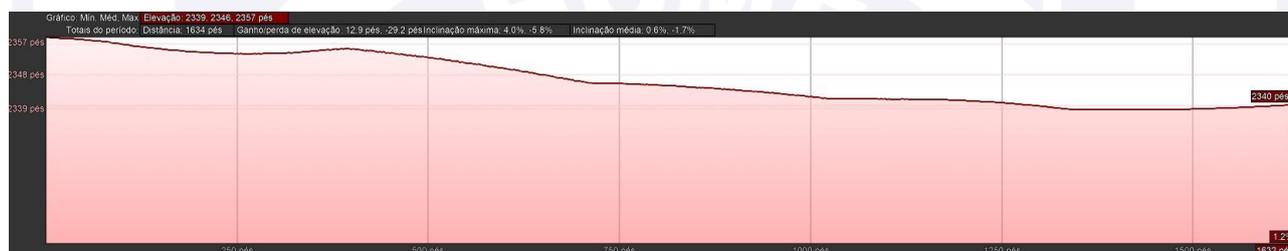
No eixo de aplicação, o perfil do terreno se revelava em acive com um trecho de inclinação máxima de 5,8% a cerca de 210 m do ponto de impacto.

Figura 4 - Corte vertical do terreno sobre o eixo de aplicação. Fonte: Google Earth.

Outro fator a ser considerado diz respeito ao eixo de aplicação, cujo perfil do terreno se revelava em aclive com um trecho de inclinação máxima de 5,8% a cerca de 210 m do ponto de impacto. Essa condição do terreno, embora não seja considerada crítica, poderia

requer uma atuação nos comandos, de modo a corrigir a altura em relação à plantação e a manter a velocidade da aeronave
