COMANDO DA AERONÁUTICA
CENTRO DE INVESTIGAÇÃO E PREVENÇÃO DE
ACIDENTES AERONÁUTICOS

RELATÓRIO FINAL
A-149/CENIPA/2020

OCORRÊNCIA:	ACIDENTE
AERONAVE:	PP-MSA
MODELO:	206B
DATA:	11DEZ2020

O presente Relatório Final refere-se ao acidente com a aeronave PP-MSA, modelo 206B, ocorrido em 11DEZ2020, classificado como “[CTOL] Colisão com obstáculo durante a decolagem e pouso.”

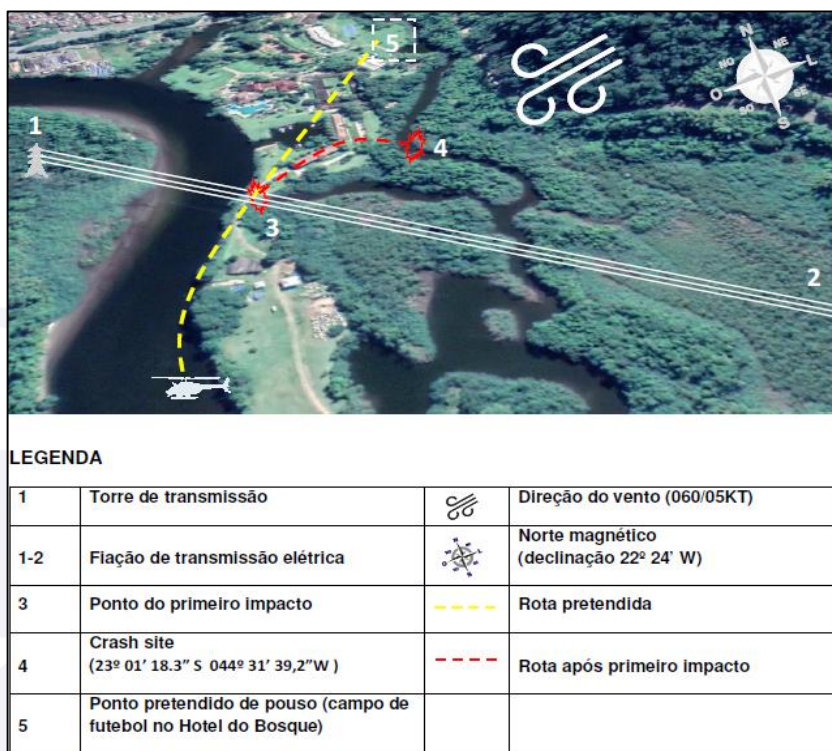
O impacto ocorreu entre a aeronave e a linha de alta tensão às 21h43min (UTC) a, aproximadamente, 380 m da posição de pouso no Hotel do Bosque (Figura 1).

Figura 1 - Croqui da ocorrência.

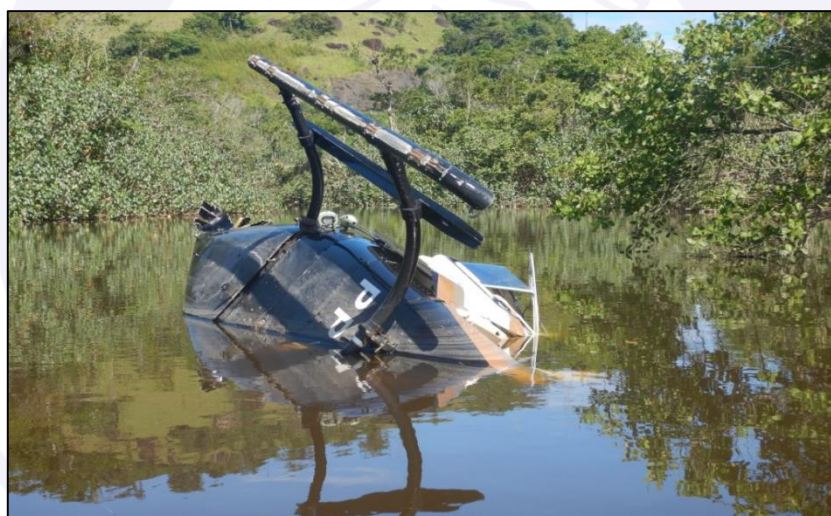
Após o impacto contra a linha de transmissão, a aeronave caiu em um rio e submergiu (Figuras 2 e 3).

Figura 2 - Posição final do PP-MSA no rio.

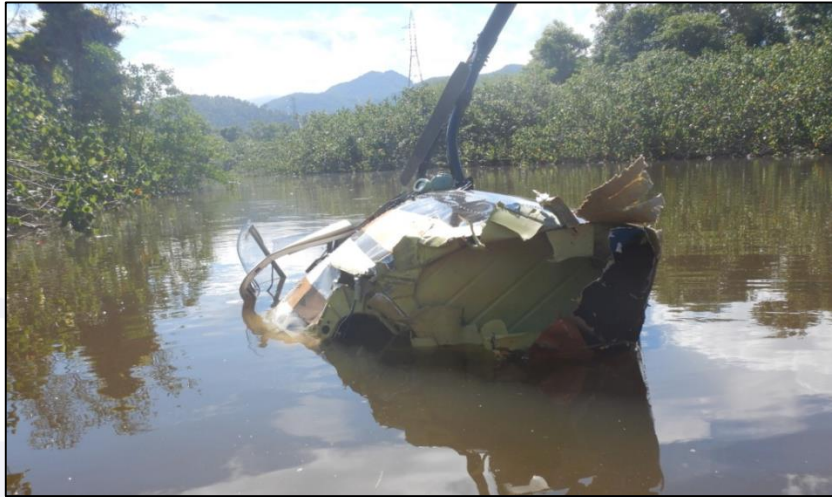
Figura 3 - Visão geral dos danos causados ao helicóptero (detalhe das torres da linha de transmissão ao fundo).

O rotor principal e o motor da aeronave desprenderam-se após o impacto contra o fundo do rio e permaneceram próximos à célula no *crash site*.

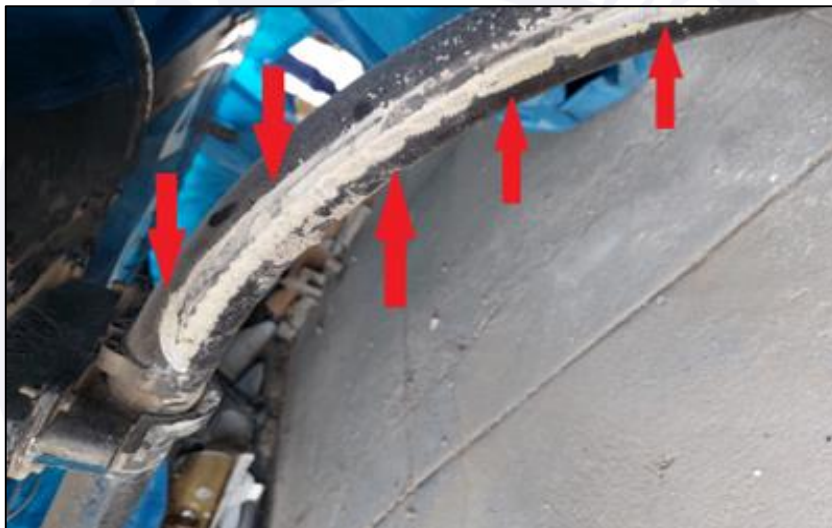
Foram identificados pontos de impacto com a linha de transmissão nos esquis da aeronave (Figura 4).

Figura 4 - Marcas de impacto contra os cabos da linha de transmissão.

Próximo a esse local foram encontrados os destroços do PP-MSA com marcas de impacto contra a linha de transmissão nos esquis, além de estar cerca de 200 m do local de pouso pretendido (Hotel do Bosque).
