**COMANDO DA AERONÁUTICA**  
**CENTRO DE INVESTIGAÇÃO E PREVENÇÃO DE**  
**ACIDENTES AERONÁUTICOS**

**RELATÓRIO FINAL**  
**A-165/CENIPA/2018**

| <b>AERONAVE:</b> | <b>PP-MTX</b> |
| <b>MODELO:</b> | <b>A109E</b> |

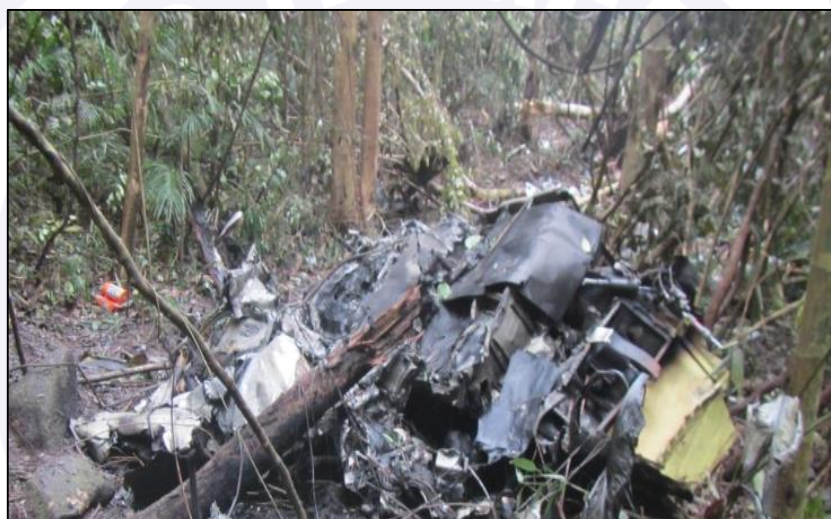
Figura 1- Vista dos destroços do PP-MTX.

A aeronave ficou destruída e todos os ocupantes sofreram lesões fatais.

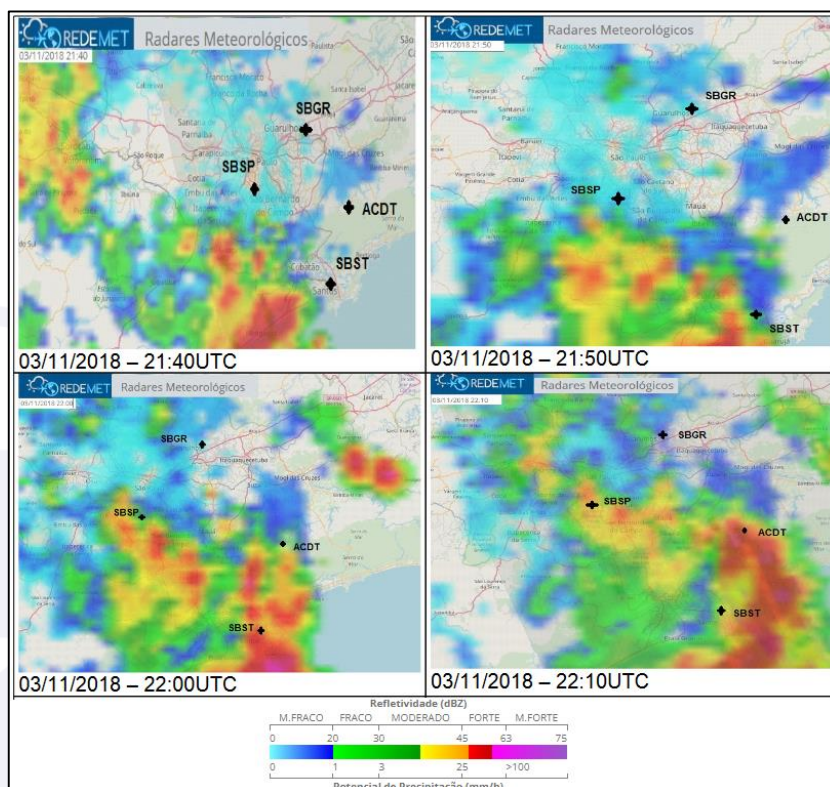
Os radares meteorológicos detectaram, entre 21h40min (UTC) e 22h10min (UTC), um aumento gradativo da intensidade de precipitação na região do acidente. O máximo ocorreu na imagem do último horário, evidenciando a degradação das condições meteorológicas no horário do acidente, como mostra a Figura 7.

Figura 7 - Imagens de RADAR meteorológico. Local do acidente marcado como “ACDT”.

Os radares meteorológicos detectaram, entre 21h40min e 22h10min (UTC), aumento gradativo da intensidade de precipitação na região do acidente, cujo pico ocorreu na imagem das 22h10min (UTC), evidenciando a degradação das condições meteorológicas no momento em que houve o acidente.

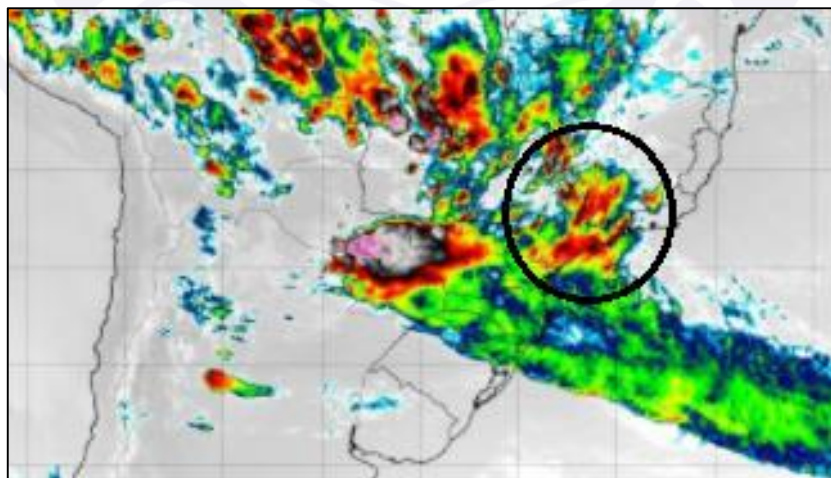
As imagens do satélite GOES 16, canal 16, das 22h11min (UTC), apresentavam bastante instabilidade sobre as regiões sul e sudeste do Brasil. A cor vermelha assinalava topo de nuvens com temperaturas inferiores a  $-60^{\circ}\text{C}$ , indicando elevado potencial de nuvens do tipo *Cumulonimbus* (CB). A tempestade estava associada a este tipo de nuvem (Figura 8).

Figura 8 - Imagem de satélite das 22h11min (UTC), com destaque para a região do acidente. Fonte: CPTEC/INPE

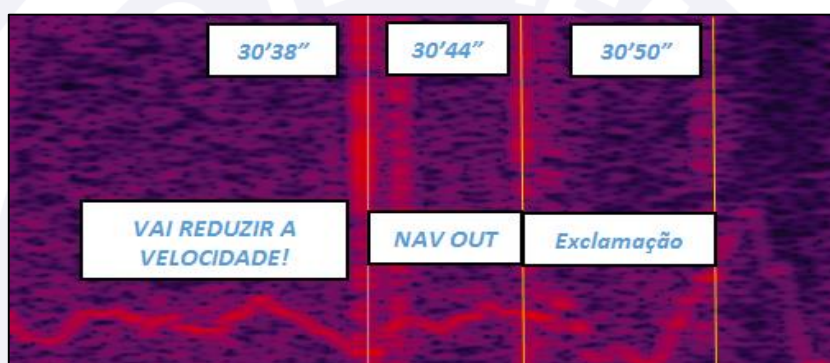
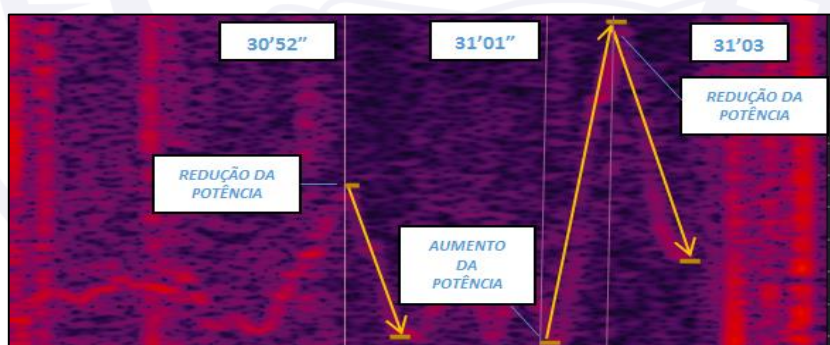
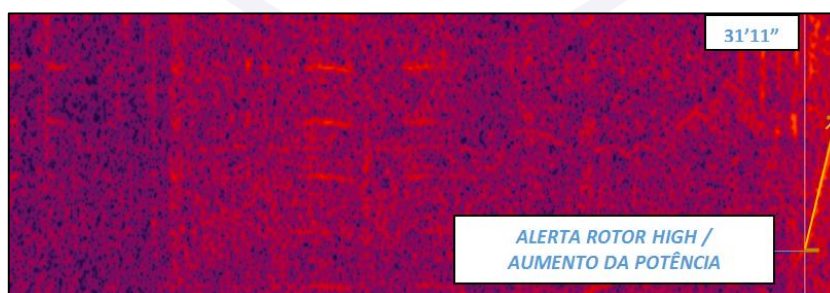
Imediatamente, identificou-se o alarme aural da aeronave “Rotor High”, bem como a elevação do som de rotação emitido pelos motores da aeronave, interrompendo-se a gravação em seguida, com a provável colisão contra o terreno.

Assim, com base na análise de frequências do CVR, foi possível identificar que, a partir do momento em que o piloto reduziu a velocidade e desacoplou o modo NAV (NAV OUT), iniciou-se uma série de variações da potência do motor, até o instante do acidente (Figuras 9, 10 e 11).

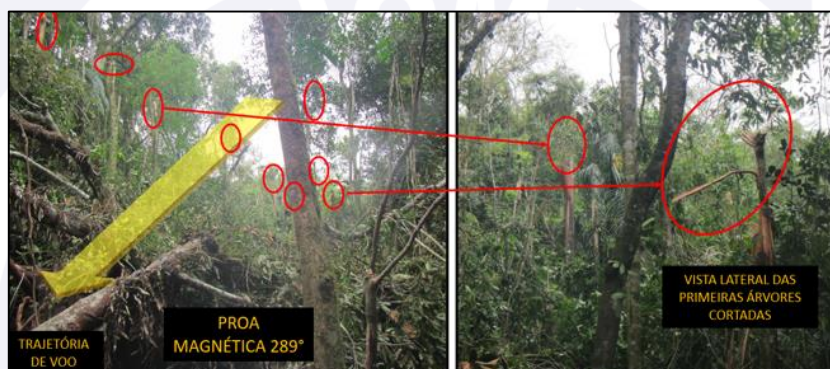
Os primeiros impactos da aeronave ocorreram contra algumas árvores afastadas em torno de 38 metros da concentração do núcleo dos destroços, o qual correspondia à cabine do PP-MTX. A trajetória média aferida a partir de tais marcas e a posição final do núcleo dos destroços tinham direção magnética de aproximadamente 289°.

Figura 12 - Trajetória da aeronave no sítio do acidente.

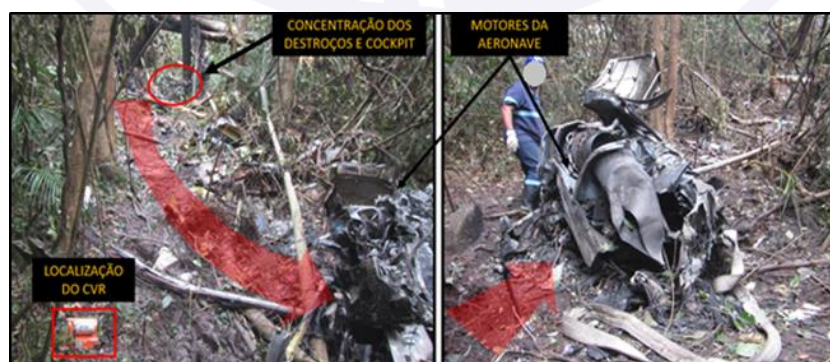
Os motores foram encontrados em torno de 9 metros à frente do núcleo de destroços, no ponto mais afastado do sítio. A Figura 13 mostra a posição do conjunto dos motores a partir de dois ângulos, bem como as marcas deixadas no solo devido ao seu deslocamento e a posição do CVR.

Figura 13 - Vista dos motores e localização do CVR, em relação ao cockpit.

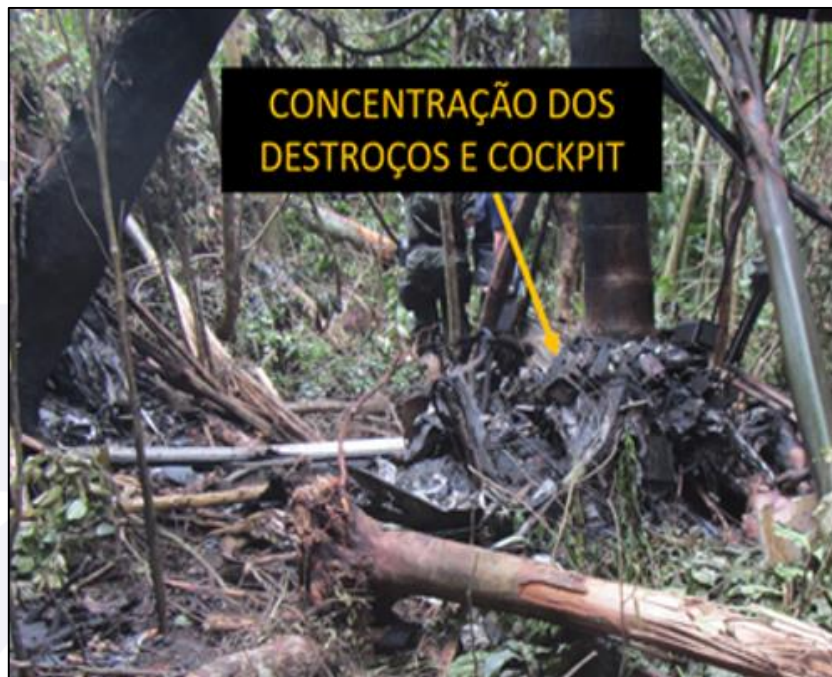
Havia algumas árvores cujos troncos possuíam maior massa, as quais se romperam parcialmente, impedindo que o restante da estrutura da aeronave se deslocasse pelo terreno. A Figura 14 mostra a posição do núcleo de destroços.

Figura 14 - Concentração dos destroços.

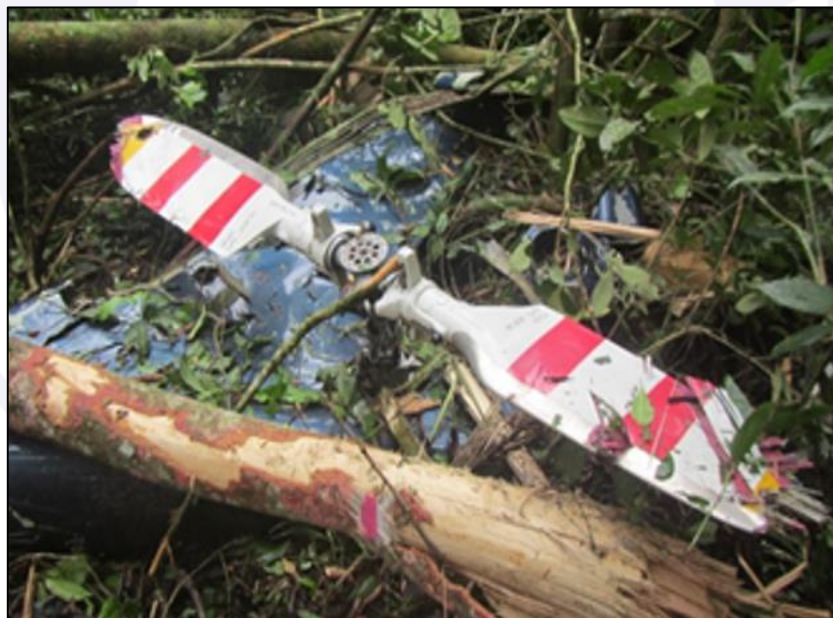
A seção do rotor de cauda foi encontrada perto dos primeiros pontos de impacto contra as árvores mais altas e não apresentava marcas de fogo ou fuligem (Figura 15).

Figura 15 - Vista do rotor e parte do cone de cauda.

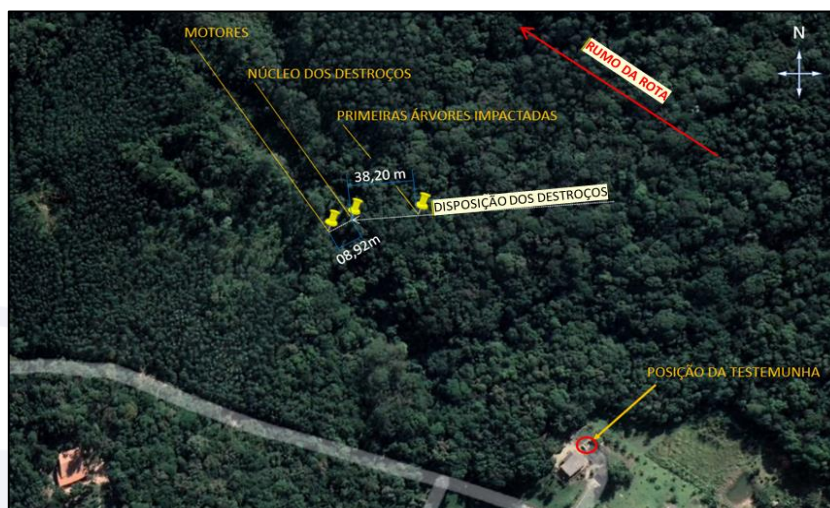
Figura 16 - Croqui da disposição dos destroços. Fonte: adaptado Google Maps.

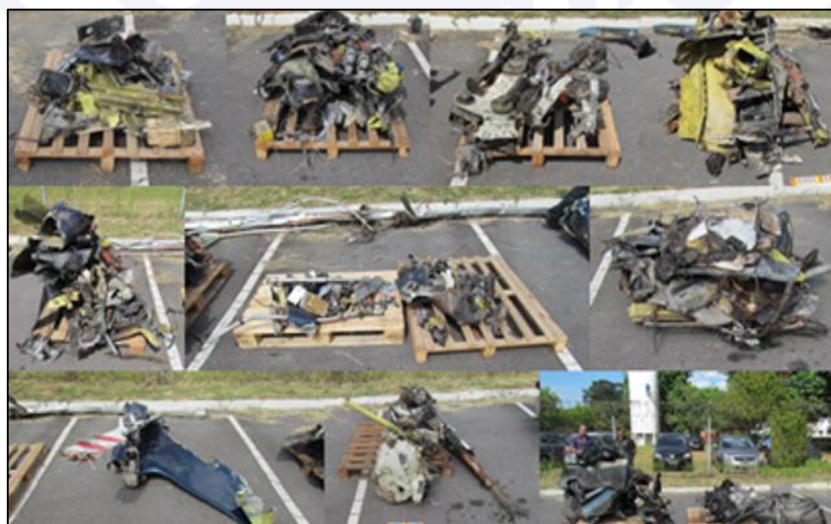
Figura 17 - Distribuição dos destroços.

A partir das análises, observou-se que a alavanca de atuação do trem de pouso se encontrava na posição “embaixo”, sem evidências do acionamento e uso do sistema de emergência.

Os trens de pouso principais foram encontrados com um atuador estendido e o outro recolhido, sendo que o que estava recolhido apresentava danos e amassamentos oriundos do impacto. Não foi possível identificar a qual lado (esquerdo ou direito) pertenciam os atuadores. O atuador do trem do nariz encontrava-se na posição estendida.

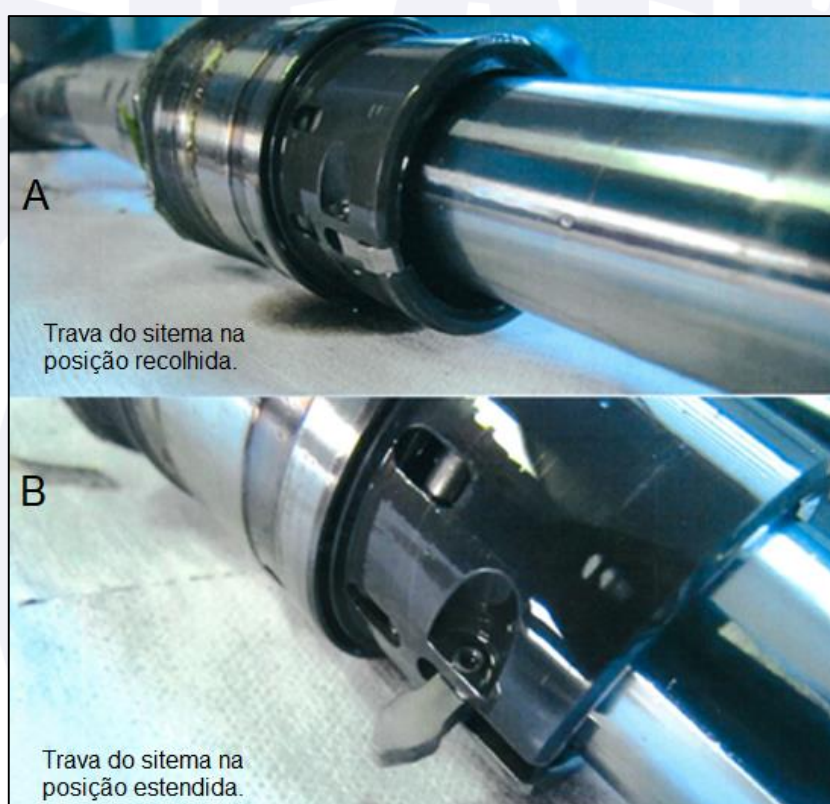
Todavia, exames macroscópicos conduzidos pela Divisão de Materiais do Instituto de Aeronáutica e Espaço (IAE) indicaram que o dispositivo de travamento do trem de pouso na posição estendido não apresentava indícios de falha e que não foram observadas fraturas na trava (Figuras 18 A e B).

Figuras 18A e B - Trava do sistema do trem de pouso.

Dessa forma, concluiu-se que o sistema de travamento do trem de pouso não sofreu falha ou fratura.

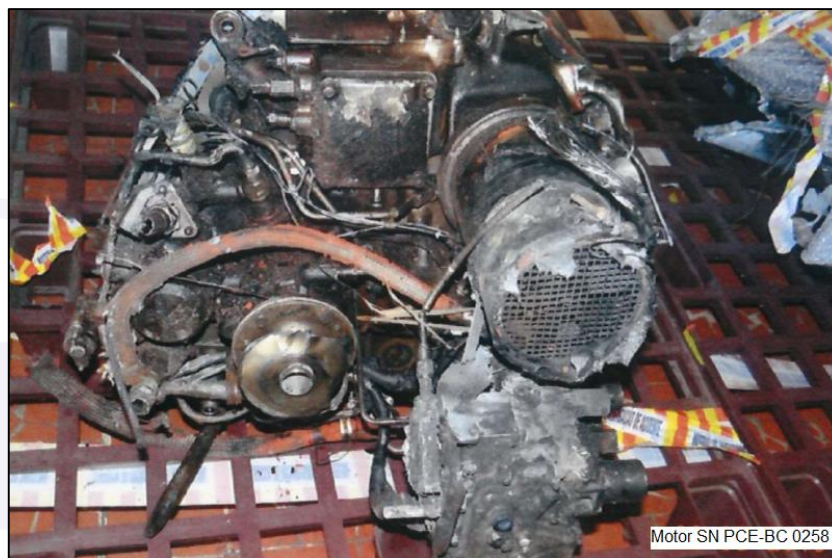
A Figuras 19 e 20 mostram que os motores foram submetidos a deformações e incêndios decorrentes do impacto da aeronave contra o solo.

Figura 19 - Vista frontal do motor SN PCE BC 0258.

Durante a análise, observou-se que os motores tiveram danos por amassamento.

A ação severa do fogo que sucedeu a colisão da aeronave contra o solo inviabilizou a análise de componentes dos motores que ficaram expostos.

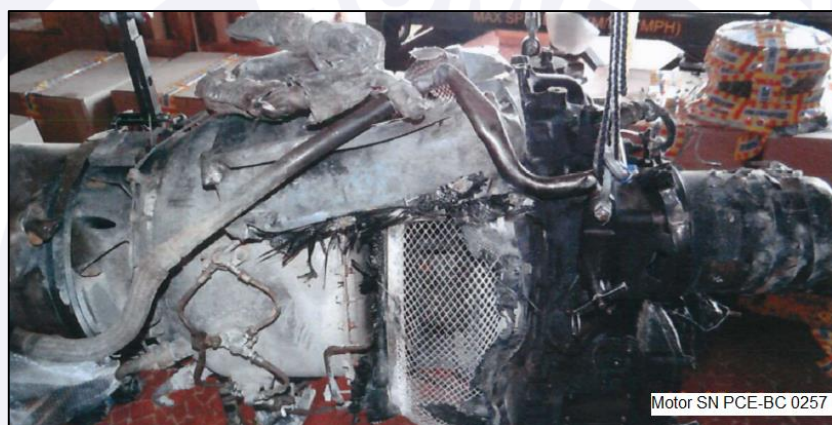
Figura 20 - Vista lateral direita do motor SN PCE BC 0257.

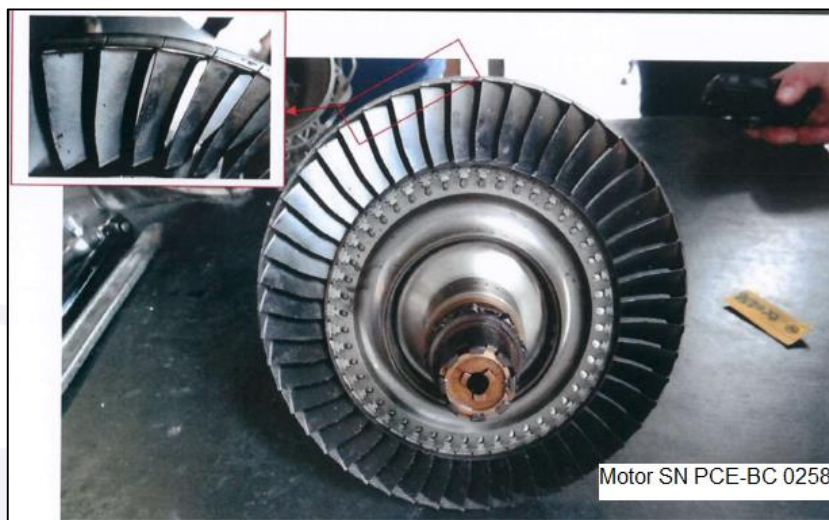
As seções quentes foram as que forneceram os maiores indícios de funcionamento normal dos motores no instante em que a aeronave se envolveu no acidente. Foram observadas marcas de roçamento nas extremidades das palhetas dos rotores das turbinas do compressor e de potência, que permitiram constatar que ambos os motores apresentavam funcionamento normal (Figura 21).

Figura 21 - Vista posterior do rotor da turbina de potência, com destaque para as marcas de roçamento.

Os exames realizados nos motores concluíram que os danos observados eram característicos de funcionamento normal. As seções quentes foram as que forneceram os maiores indícios do comportamento do grupo motopropulsor no instante em que a aeronave se envolveu no acidente. Foram observadas marcas de roçamento nas extremidades das palhetas dos rotores das turbinas do compressor e de potência, permitindo constatar que ambos os motores apresentavam desempenho normal.

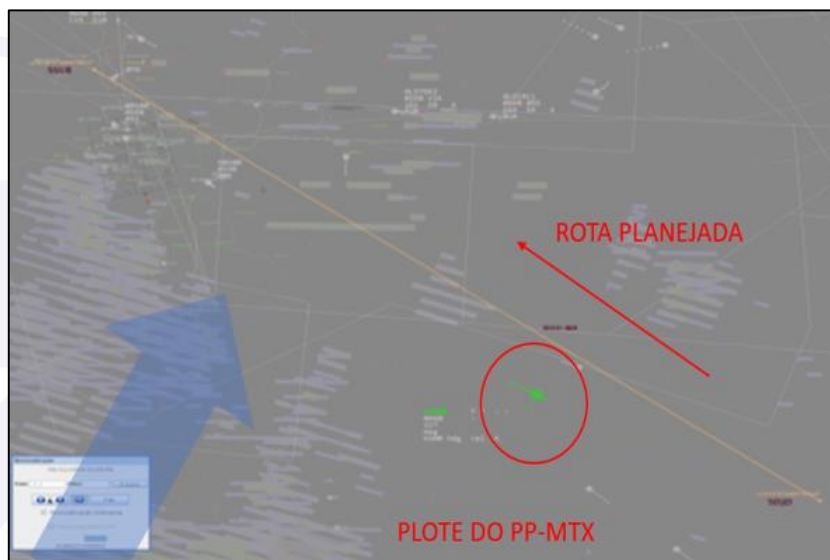
- às 22h03min46s, havia o deslocamento de algumas formações meteorológicas dos setores oeste e sul de SBSP no sentido de sudoeste para nordeste, no litoral sul de São Paulo, entre as cidades de Santos e Itanhaém e na região de Mogi das Cruzes (Figura 26).

Figura 26 - Imagem do SAGITARIO, com destaque para o rápido avanço das formações meteorológicas, caracterizadas pelos traços cinzas.

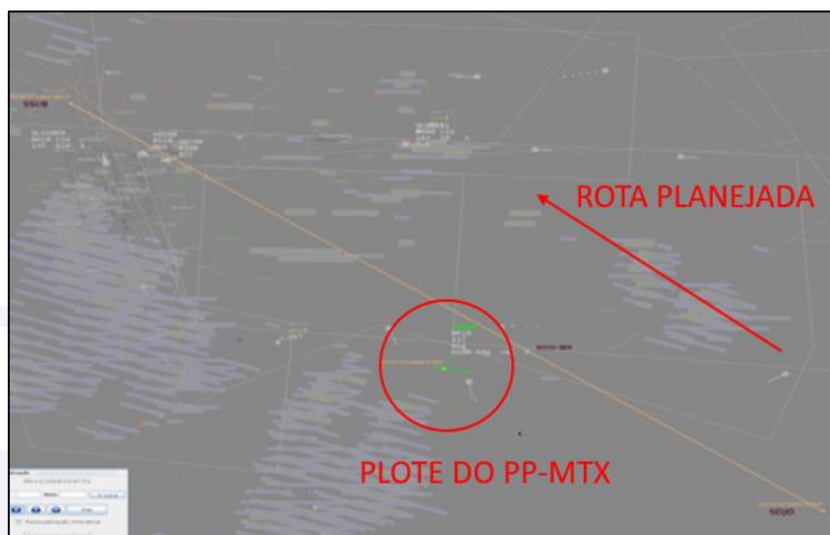
Na Figura 27, observa-se a presença das formações, caracterizadas pelos traços cinzas, plotadas na tela do sistema SAGITARIO próximas à última posição do PP-MTX.

Figura 27- Imagem do SAGITARIO, com destaque para a presença das formações próximas à última posição do PP-MTX.

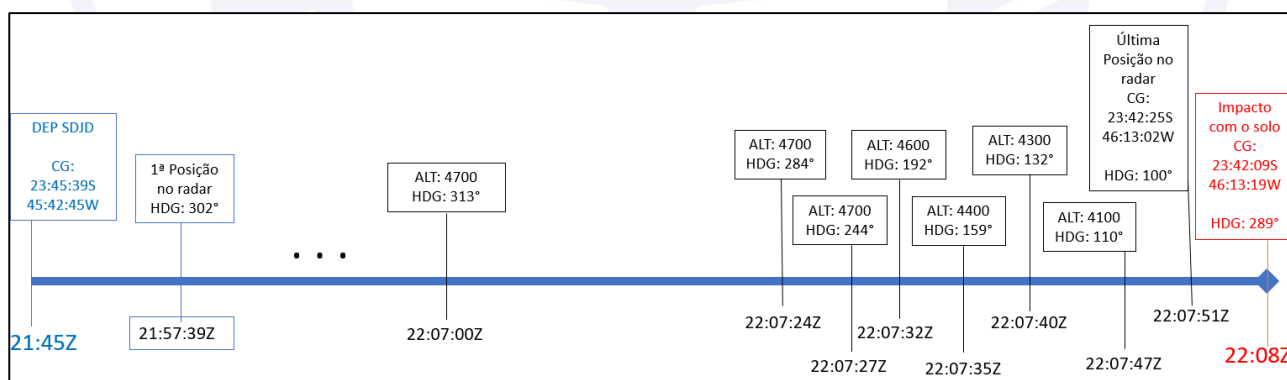
O gráfico da Figura 28 sintetiza as movimentações da aeronave, nos momentos anteriores ao acidente.

Figura 28 - Simultaneous Time and Events Processing (STEP) do PP-MTX.
