COMANDO DA AERONÁUTICA
CENTRO DE INVESTIGAÇÃO E PREVENÇÃO DE
ACIDENTES AERONÁUTICOS

RELATÓRIO FINAL SIMPLIFICADO

DADOS DA OCORRÊNCIA								
DATA - HORA		INVESTIGAÇÃO		SUMA N°				
13JAN2018 - 18:00 (UTC)		SERIPA III		A-006/CENIPA/2018				
CLASSIFICAÇÃO		TIPO(S)						
ACIDENTE		[LOC-G] PERDA DE CONTROLE NO SOLO						
LOCALIDADE		MUNICÍPIO		UF	COORDENADAS			
LAGOA DO LIMÃO		LINHARES		ES	DESCONHECIDO	DESCONHECIDO		
DADOS DA AERONAVE								
MATRÍCULA		FABRICANTE			MODELO			
PP-MVS		ROBINSON HELICOPTER			R22 BETA			
OPERADOR				REGISTRO		OPERAÇÃO		
SKY CLEAR ESCOLA DE AVIAÇÃO LTDA				PET		INSTRUÇÃO		
PESSOAS A BORDO / LESÕES / DANOS À AERONAVE								
A BORDO		LESÕES					DANOS À AERONAVE	
		Ileso	Leve	Grave	Fatal	Desconhecido		
Tripulantes	2	2	-	-	-	-	Nenhum	
Passageiros	-	-	-	-	-	-	Leve	
Total	2	2	-	-	-	-	X Substancial	
							Destruída	
Terceiros	-	-	-	-	-	-	Desconhecido

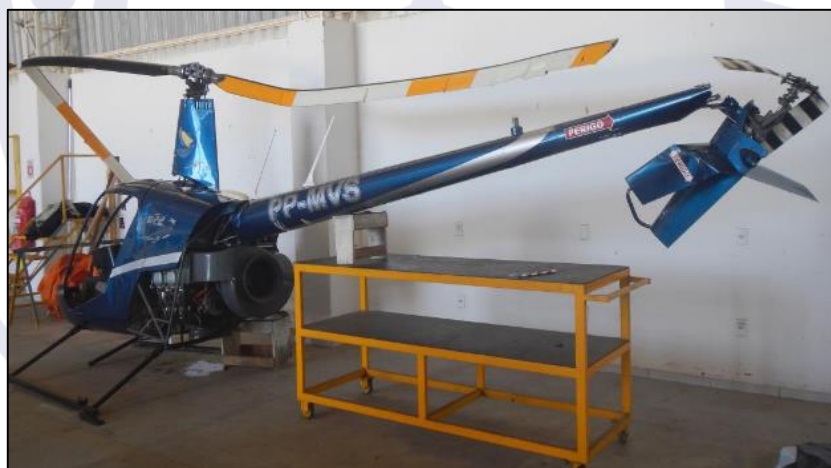
O helicóptero foi removido do local do acidente sem a anuência da Autoridade de Investigação SIPAER, em desacordo com o previsto no Art.88-N, Seção IV - "Do Acesso aos Destroços de Aeronave", da Lei N°12.970, de 08MAIO2014:

Segundo o reporte de alguns observadores, a aeronave foi suspendida por um caminhão de reboque automotivo, por meios não convencionais, e sem a presença de especialistas, o que provocou danos adicionais, além daqueles provenientes do acidente.

Figura 1 - Vista do PP-MVS em um galpão, após ser removida do local do acidente.

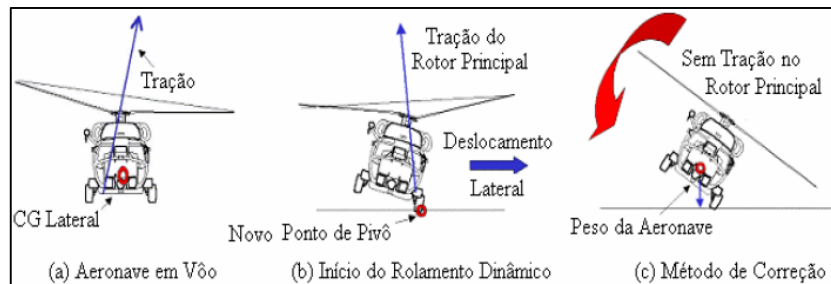
Na maioria das vezes, as ações corretivas implementadas agravam essa condição quando o helicóptero, estando apoiado em apenas um esquí, inclina-se além do esperado, já que há uma tendência natural, por parte dos pilotos, de aplicar mais potência, por meio do uso do coletivo, para evitar a colisão das pás contra o solo.

Essa reação aumenta o empuxo do rotor principal no sentido do giro, aumenta o momento do rolamento, bem como a tendência de capotamento. Nesse caso, a resposta ideal está associada à redução do empuxo no rotor principal, com o abaixamento do coletivo. Isso faz com que o peso da aeronave aja contra o movimento de rotação (Figura 2).

Figura 2 - Rolamento dinâmico e correções. Fonte: MCA 3-6 de 2017.
