COMANDO DA AERONÁUTICA
CENTRO DE INVESTIGAÇÃO E PREVENÇÃO DE
ACIDENTES AERONÁUTICOS

RELATÓRIO FINAL
A-133/CENIPA/2022

OCORRÊNCIA:	ACIDENTE
AERONAVE:	PP-OBL
MODELO:	AT-502A
DATA:	18NOV2022

O presente Relatório Final refere-se ao acidente com a aeronave PP-OBL, modelo AT-502A, ocorrido em 18NOV2022, tipificado como “[LOC-I] Perda de controle em voo e [LALT] Operação a baixa altitude”.

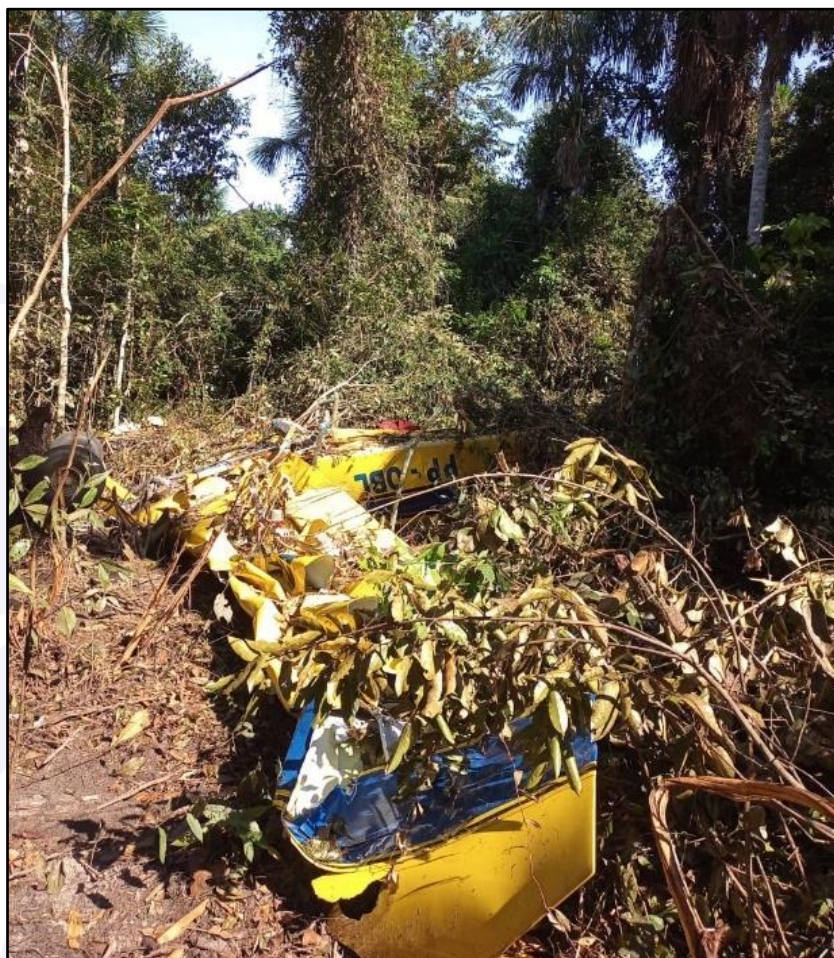
De acordo com as evidências físicas, a aeronave colidiu contra a copa das árvores e, posteriormente, contra o solo em um ângulo bastante acentuado (Figura 1).

Figura 1 - Vista lateral dos destroços e da vegetação.

A seção dianteira da fuselagem foi severamente avariada e o conjunto motopropulsor ficou enterrado no terreno.

Houve enrugamento dos bordos de ataque das asas e amassamento significativo na parte superior da cabine de pilotagem.

A seção traseira da aeronave ficou relativamente mais preservada, apresentando deformações advindas da desaceleração e do impacto contra a vegetação.

O eixo longitudinal da aeronave estava alinhado com a proa magnética 260° e a fuselagem sobre o solo em posição de dorso.

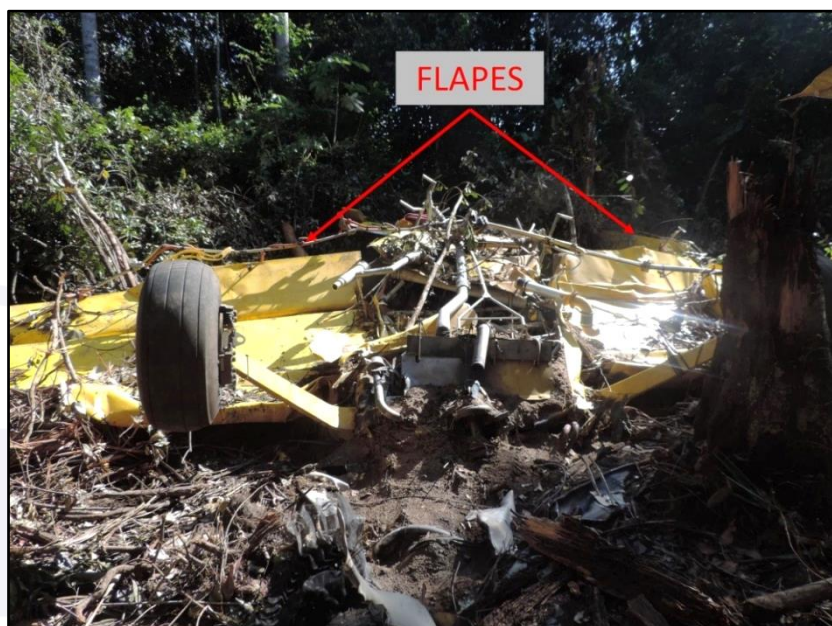
Figura 2 - Seção dianteira da aeronave enterrada no solo e posicionamento dos flapes.

A aeronave estava com os flapes estendidos próximos à posição de 10°, evidenciado pela visualização de um retângulo preto em seu extradorso, conforme demonstram as Figuras 2 e 3.

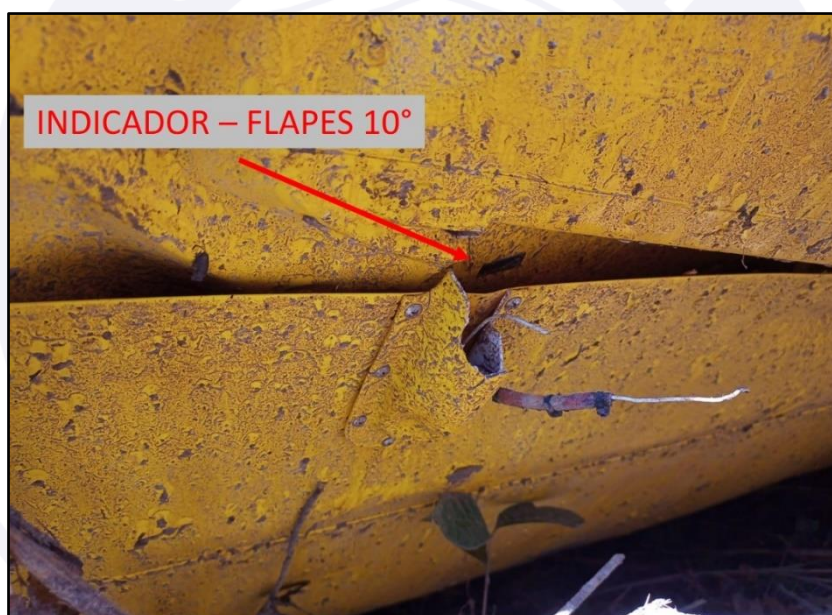
Figura 3 - Marcação indicativa de 10° de flapes (um retângulo preto).

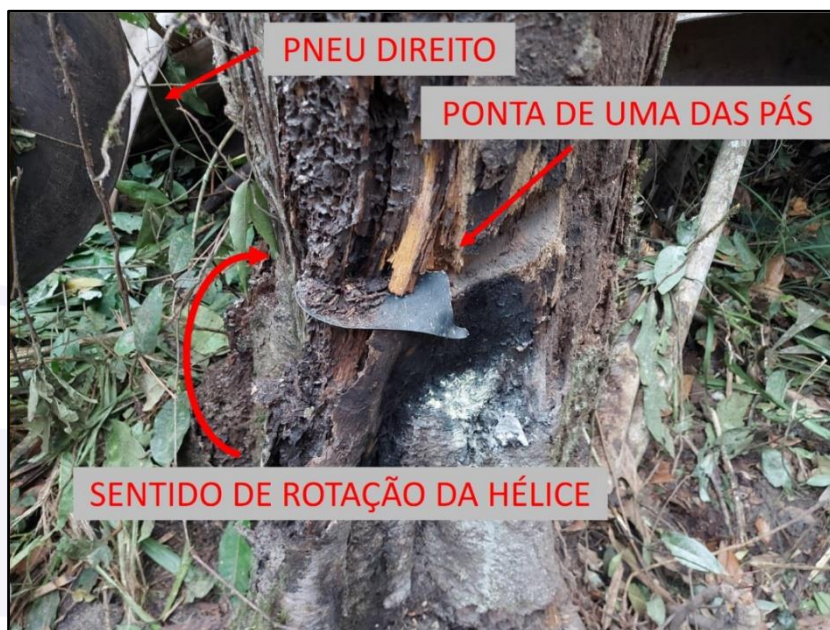
A hélice impactou o tronco de uma árvore instantes antes da colisão contra o terreno. A ponta de uma das pás ficou presa ao tronco, tendo esta parte sido seccionada do restante do componente, conforme apresenta a Figura 4.

Figura 4 - Ponta da pá de uma das hélices presa a um tronco de árvore.

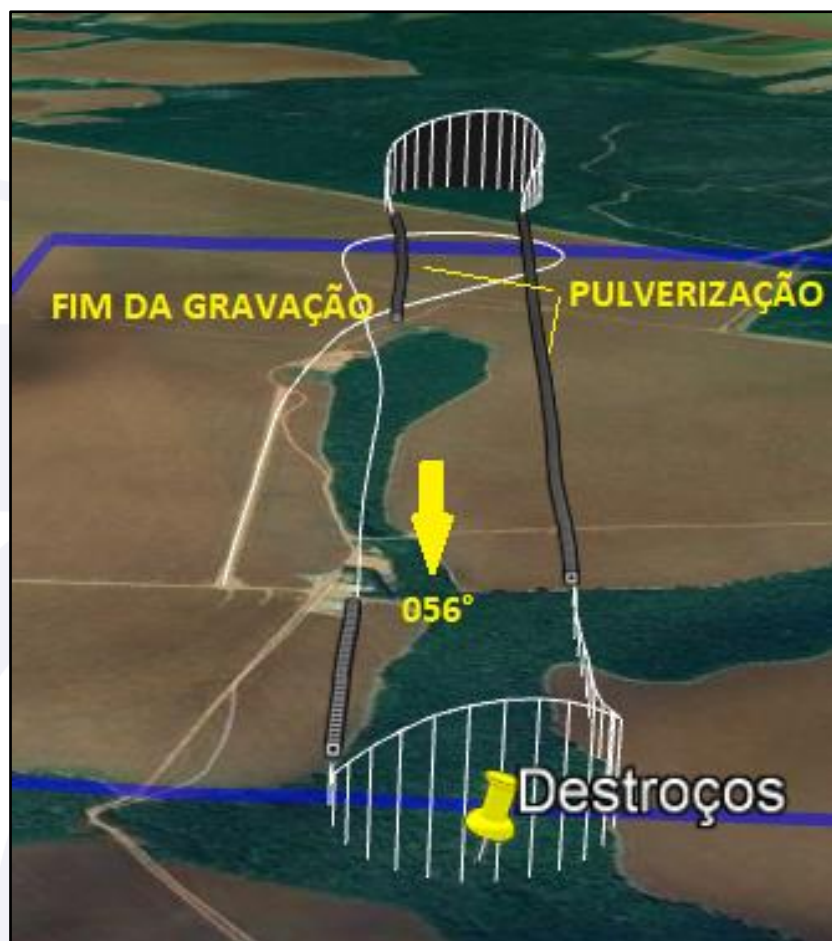
Figura 5 - Trajetória registrada do voo do acidente.

Constatou-se que os eixos de pulverização estavam orientados, de forma geral, nas proas magnéticas 056° e 236°, tendo sido realizadas duas curvas de reversão nos setores nordeste e sudoeste do circuito de aplicação, respectivamente.

O circuito foi realizado em sentido anti-horário, ou seja, as curvas eram executadas pela esquerda. A análise do voo anterior ao acidente demonstrou um padrão semelhante de voo.

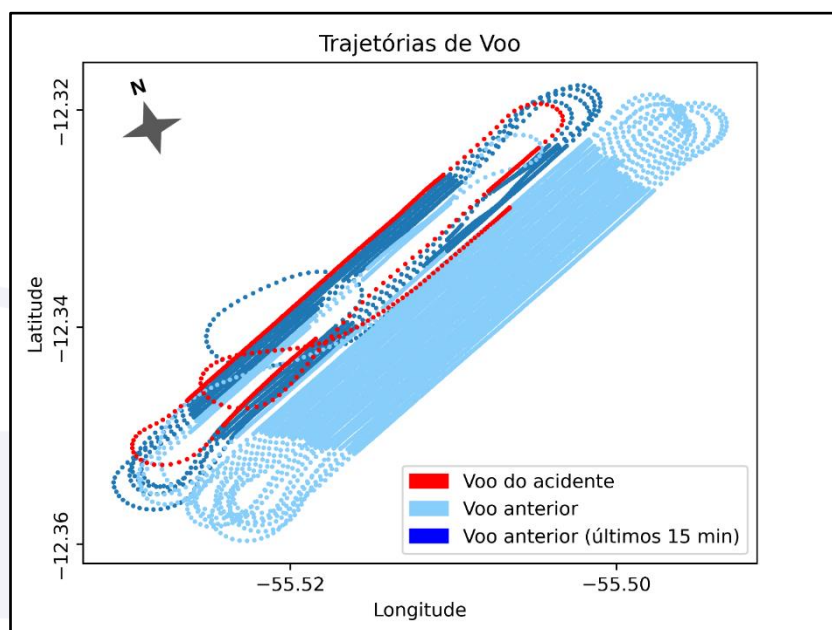
Na Figura 6 foram representadas as trajetórias do voo anterior em azul claro, destacando-se os últimos 15 minutos na cor azul escura, e a trajetória do voo do acidente na cor vermelha.

Figura 6 - Comparação de trajetórias de voo.

As linhas contínuas indicam a trajetória onde foi feita uma etapa da pulverização, popularmente conhecida como “tiro”. Já os pontos visivelmente espaçados indicam os locais onde o sistema de aplicação de insumos da aeronave estava desligado.

Dessa forma, ficou evidenciado que as áreas-alvo de aplicação nos dois voos eram contíguas. O sentido de giro e as proas de aplicação também eram semelhantes.

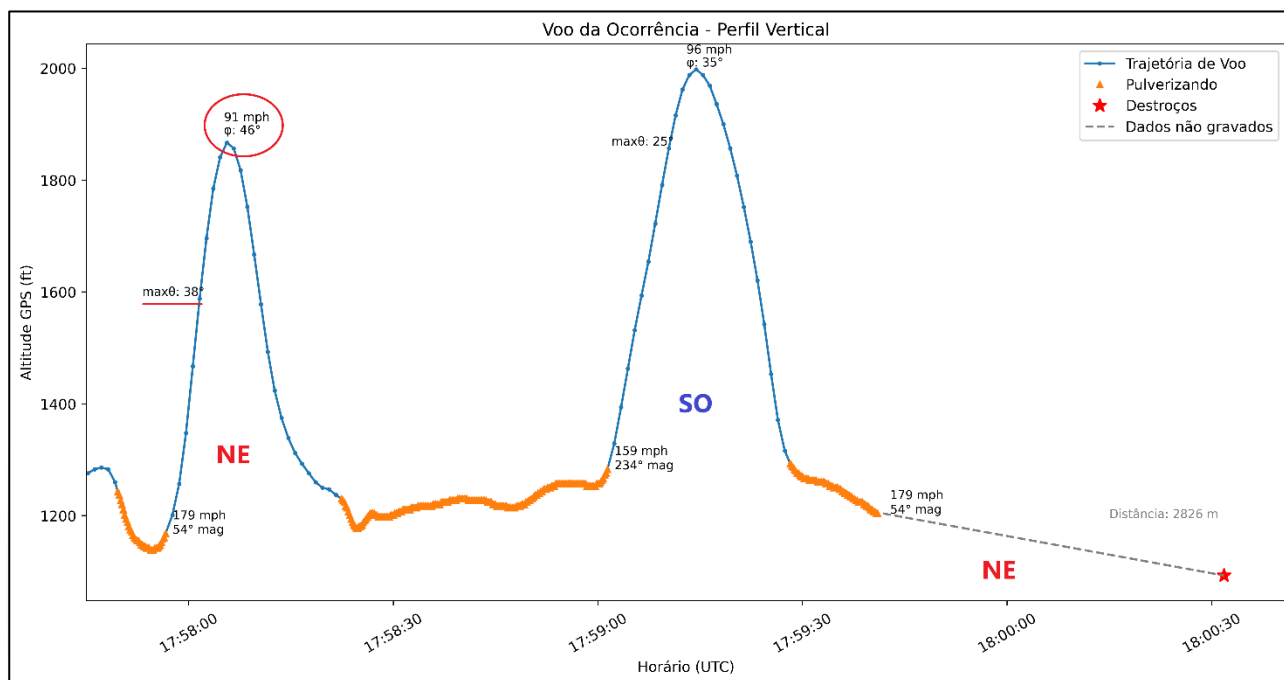
Figura 7 - Perfil vertical do voo do acidente.

Na figura, foram representadas, no início e no topo das curvas de reversão, as velocidades em milhas/hora (mph), as proas magnéticas e a inclinação das asas da aeronave (ϕ). Foram também representadas as atitudes máximas de subida atingidas em cada uma destas manobras ($\max\theta$).

Chamou a atenção o fato de que a atitude empregada durante a subida na curva de reversão do setor nordeste (NE) atingiu 38° , considerada elevada para o tipo de aeronave e significativamente superior aos 25° utilizados no setor oposto (SO).

Foi observado também que a velocidade inicial da primeira curva de reversão foi 20 mph superior à segunda, entretanto, a velocidade atingida no topo foi 7 mph inferior. Dessa maneira, considerou-se que o emprego de atitude bastante cabrada tenha contribuído para o decréscimo de velocidade observado.

Ainda sobre a performance de voo no topo da curva nordeste, foi observado que a velocidade registrada era de 91 mph e que a inclinação de asas estimada foi de 46° .

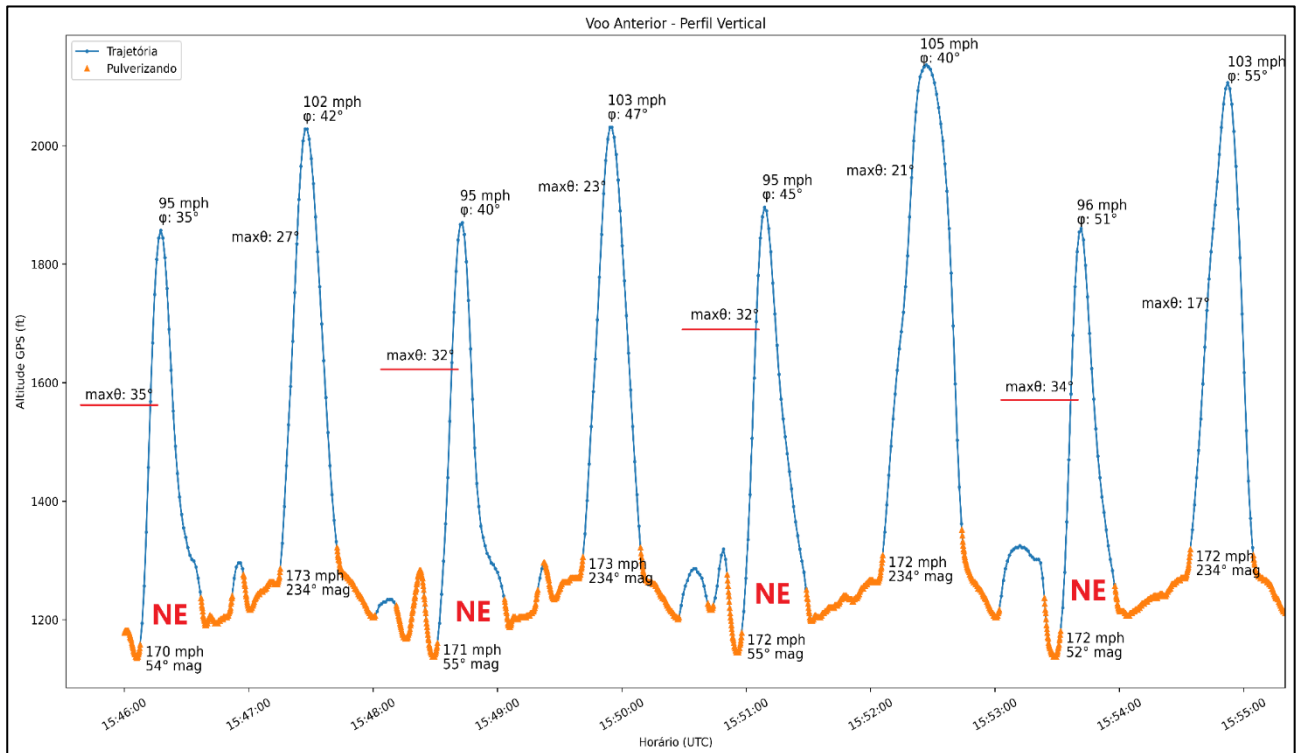
A análise do voo anterior mostrou que nas quatro últimas curvas de reversão do setor nordeste (NE) foram empregadas atitudes de subida também superiores a 30° e que as velocidades no topo destas manobras eram significativamente inferiores às do setor sudoeste do circuito (Figura 8).

Figura 8 - Perfil vertical do voo anterior ao do acidente.

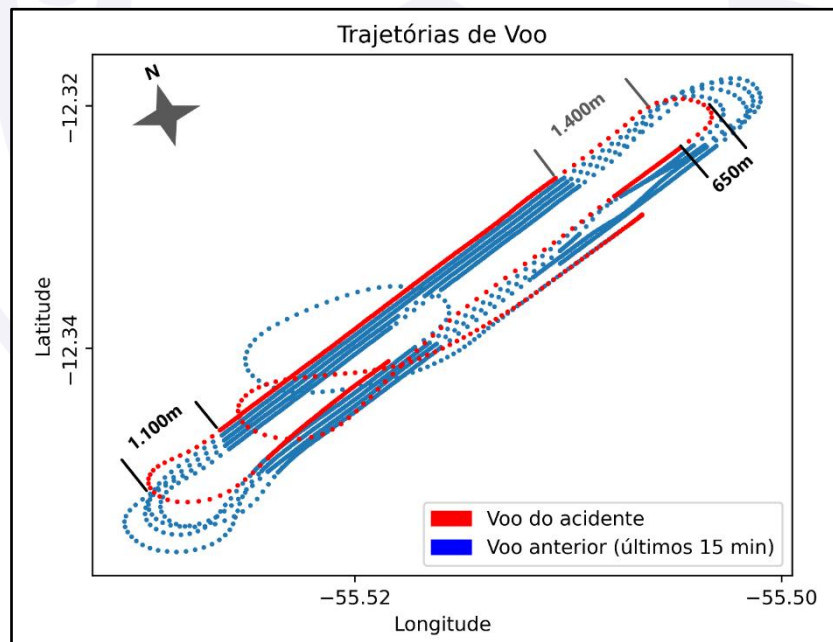
Observando a projeção da trajetória de voo no terreno (perfil horizontal), percebeu-se que os cinco últimos “tiros” na direção sudoeste foram iniciados cerca de 1.400 metros à frente do través de onde estes haviam se encerrado no sentido oposto. Isso se devia ao fato de essa faixa do terreno constituir-se de uma região de mata fechada, conseqüentemente, não havendo necessidade de pulverização (Figura 9).

Figura 9 - Perfil horizontal da trajetória dos voos.

Ficou evidenciado também que, na região do acidente, as curvas a nordeste afastavam-se menos longitudinalmente de onde eram iniciadas. No voo da ocorrência, por exemplo, as distâncias foram: NE - 650 m / SO - 1.100 m.

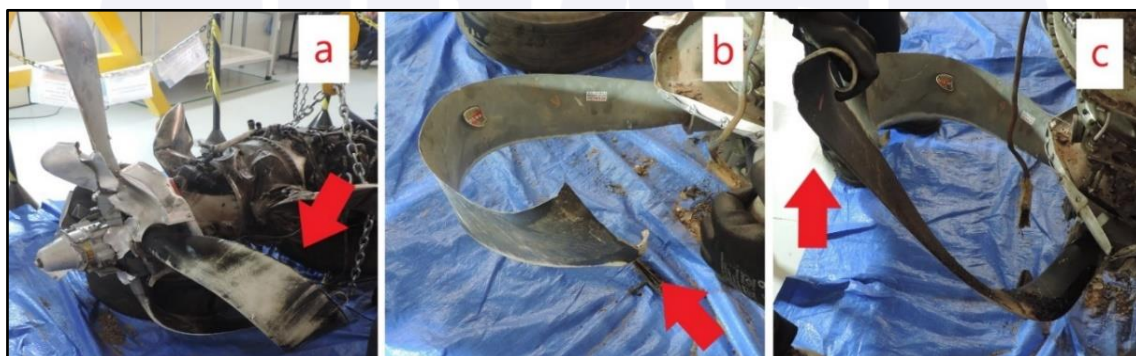
As quatro pás da hélice apresentavam dobras em suas pontas, marcas e arranhões em sentido perpendicular ao seu eixo longitudinal. Duas das pás tiveram fraturas próximo às suas pontas, tendo parte do material sido seccionado (Figura 10).

Figura 10 - (a) hélice, aspecto geral e marcas perpendiculares (b) ponta de pá seccionada pelo impacto contra árvore (c) ponta de pá dobrada.

O nível de deformação evidenciado na pá, cuja ponta foi encontrada no tronco de árvore, condiz com a existência de rotação na hélice. Sua fratura, do tipo frágil devido ao impacto, é característica de imposição de elevado esforço em um curto intervalo de tempo, possivelmente, em razão da conversão do torque existente no eixo da hélice no momento da colisão. Essas observações corroboraram a hipótese de existência de potência no eixo do conjunto de hélice no instante do impacto.

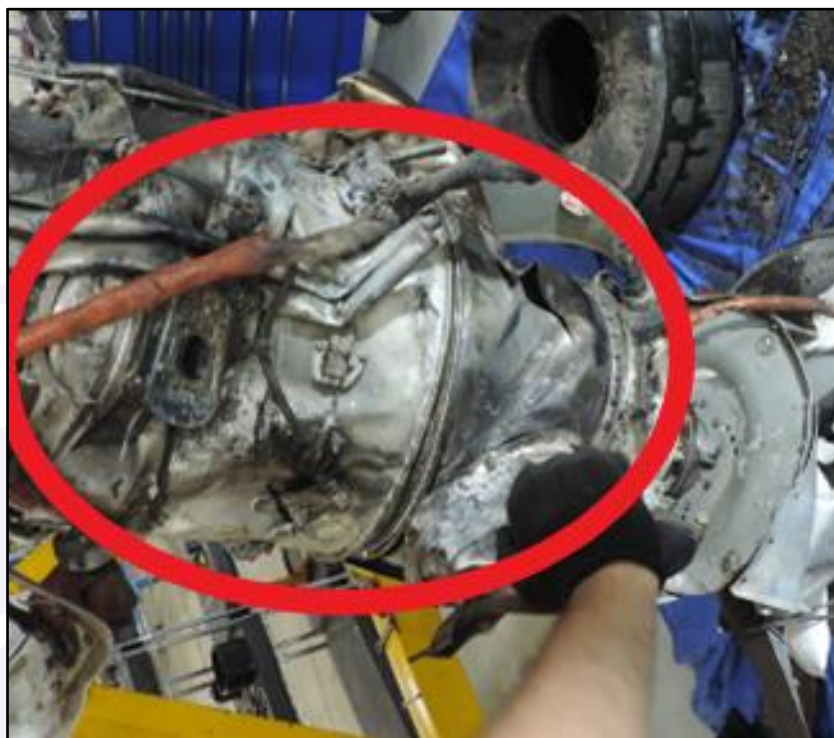
As análises do motor evidenciaram danos severos de flambagem no case do motor, em especial no *Exhaust Duct*. Esse tipo de falha ocorre em elementos estruturais de parede fina devido à aplicação de esforço de compressão, decorrentes, possivelmente, do impacto com um elevado ângulo (Figura 11).

Figura 11 - Danos por flambagem.

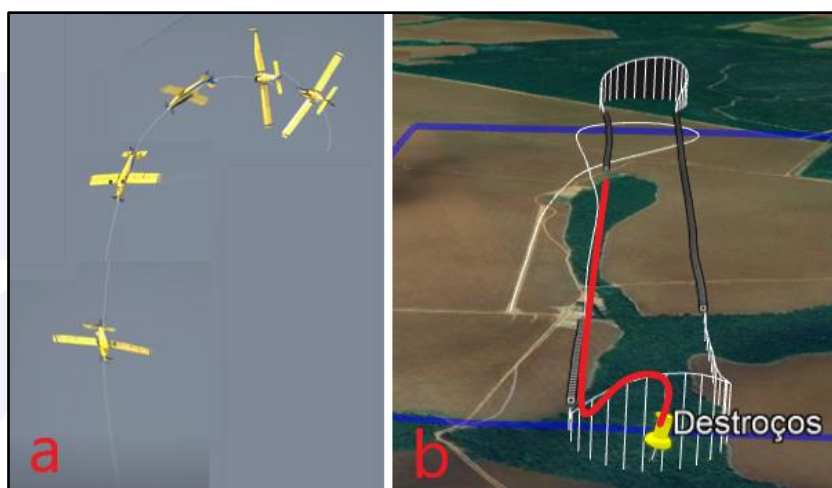
A Figura 14a representa a entrada na condição de parafuso durante a realização de uma curva à esquerda. A Figura 14b representa a trajetória final estimada do voo do acidente.

Figura 14 - Imagem (a) parafuso e imagem (b) trajetória final estimada do voo (linha vermelha).
