**RELATÓRIO FINAL**  
**A-174/CENIPA/2018**

| <b>AERONAVE:</b> | <b>PP-OEG</b> |
| <b>MODELO:</b> | <b>C525</b> |

O presente Relatório Final refere-se ao acidente com a aeronave PP-OEG, modelo C525, ocorrido em 26NOV2018, classificado como “[CTOL] Colisão com obstáculo durante a decolagem e pouso”.

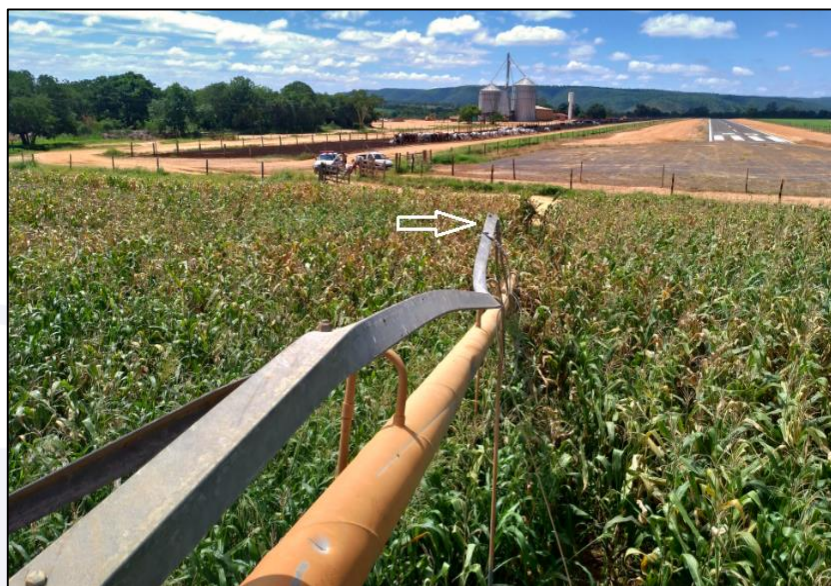
A aeronave colidiu contra um pivô de irrigação (estrutura metálica de 440 m de comprimento, que gira em torno de um ponto no centro da área cultivada), seccionando os cabos de aço que davam sustentação ao último “braço” do referido equipamento, o qual ficou caído na plantação após o impacto (Figuras 1 e 2).

Figura 1 - Vista do último "braço" do pivô, caído sobre a plantação.

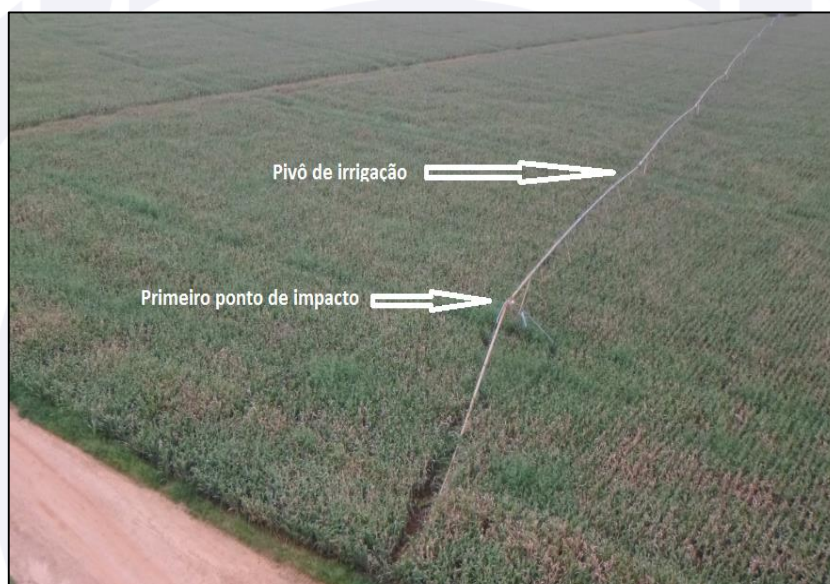
Figura 2 - Vista aérea do pivô de irrigação e do primeiro ponto de impacto.

A aeronave, a 126 m da cabeceira 20, colidiu o trem de pouso principal esquerdo contra a estrutura de sustentação do último “braço” do pivô, seccionando alguns cabos de aço dessa estrutura.

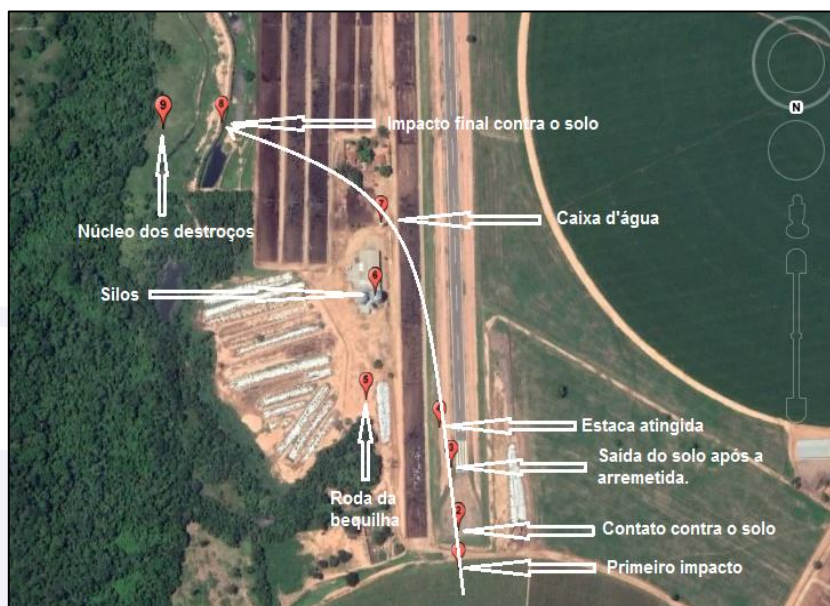
Os destroços ficaram distribuídos linearmente ao longo de 75 m, ficando o seu núcleo a cerca de 600 m de distância do local do primeiro choque contra o solo (Figura 3).

Figura 3 - Croqui da trajetória da aeronave, a partir do primeiro impacto até o choque final contra o solo. Fonte: adaptado *Google Earth*

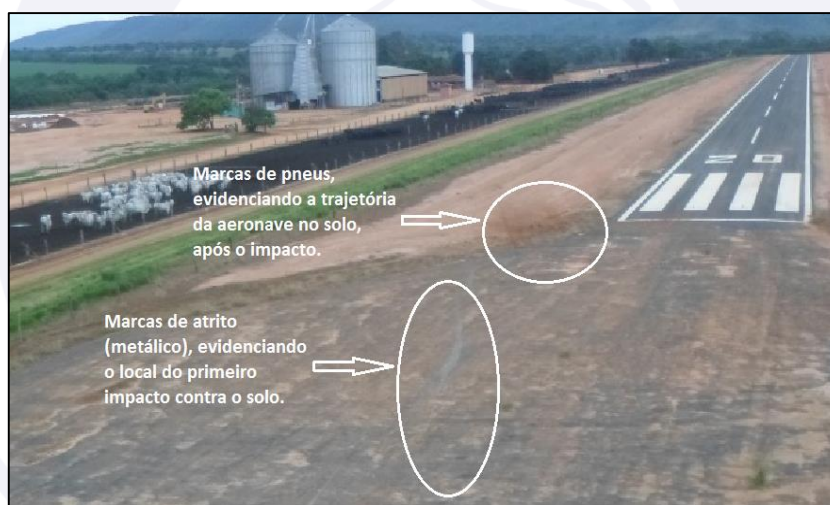
O primeiro contato contra o solo deu-se a 67 m antes da cabeceira 20. Essa condição ficou evidenciada por marcas produzidas no pavimento, indicativas de arrastamento de aspecto metálico e, na sequência, por marcas de pneus, produzidas pelas rodas da aeronave, tanto na parte pavimentada quanto na parte não pavimentada na lateral da pista. Essas evidências podem ser identificadas na imagem constantes da Figura 4.

Figura 4 - Vista do local do primeiro impacto contra o solo.

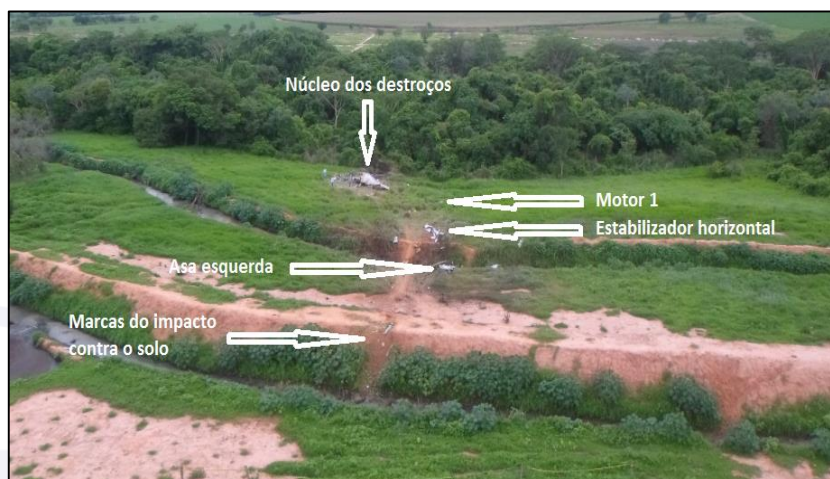
Após a arremetida, a aeronave voou cerca de 500 m até chocar-se, novamente, contra o solo, separando-se em muitas partes, em disposição predominantemente linear, como se pode observar na imagem da Figura 5.

Figura 5 - Vista aérea dos destroços, no local onde ocorreu a colisão final contra o solo.

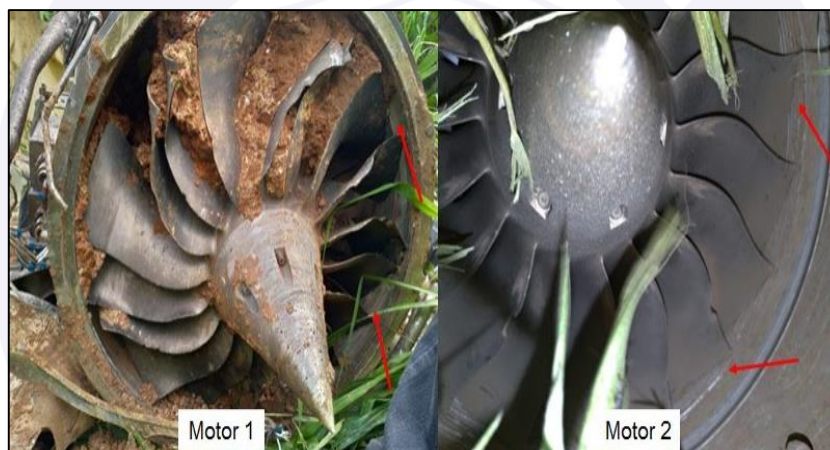
Em ambos os motores foram identificadas marcas de atrito (roçamento) das *blades* contra as paredes internas da entrada de ar, e essas *blades* apresentavam deformações predominantemente uniformes, indicando que os dois motores estavam desenvolvendo potência quando colidiram, como se pode ver na Figura 6.

Figura 6 - Vista da entrada de ar dos motores, com indicação das áreas de atrito das *blades* nas paredes do compressor.

Não foram encontradas evidências de falha de motor ou perda de potência em voo. Após o impacto final contra o solo, o motor 1 se desprende da aeronave e o motor 2 permaneceu preso à fuselagem.

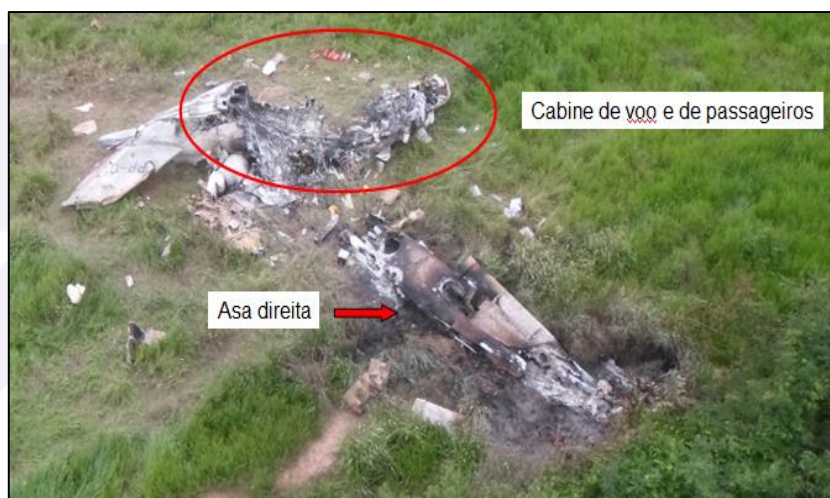
Houve fogo, aparentemente de longa duração, no núcleo dos destroços que atingiram muitas partes da aeronave, sobretudo a cabine de voo, a asa direita e a cabine de passageiros, como se pode observar na imagem constante da Figura 7.

Figura 7 - Vista dos destroços, evidenciando as áreas mais atingidas pelo fogo.

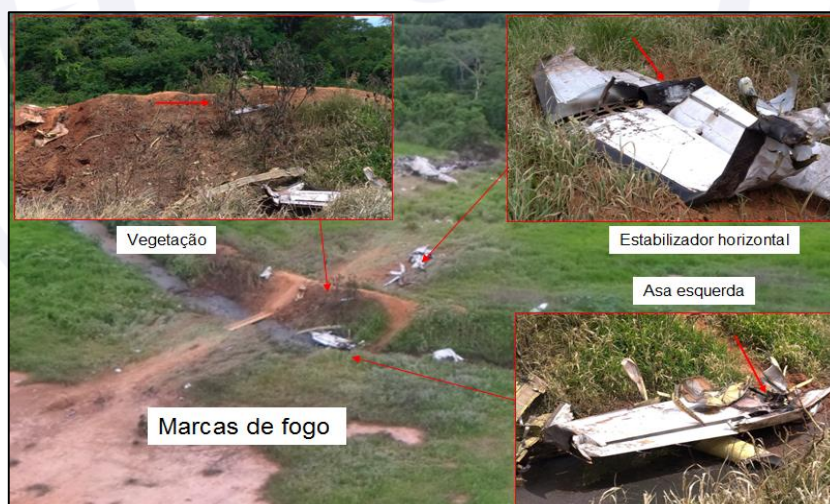
Também, foram identificados sinais de fogo em outras partes da aeronave, aparentemente de curta duração, cujos principais focos foram observados na asa esquerda, no estabilizador horizontal e na trajetória descrita pelos destroços da aeronave após o impacto contra o solo (Figura 8).

Figura 8 - Marcas de fogo na vegetação e em outras partes da aeronave.

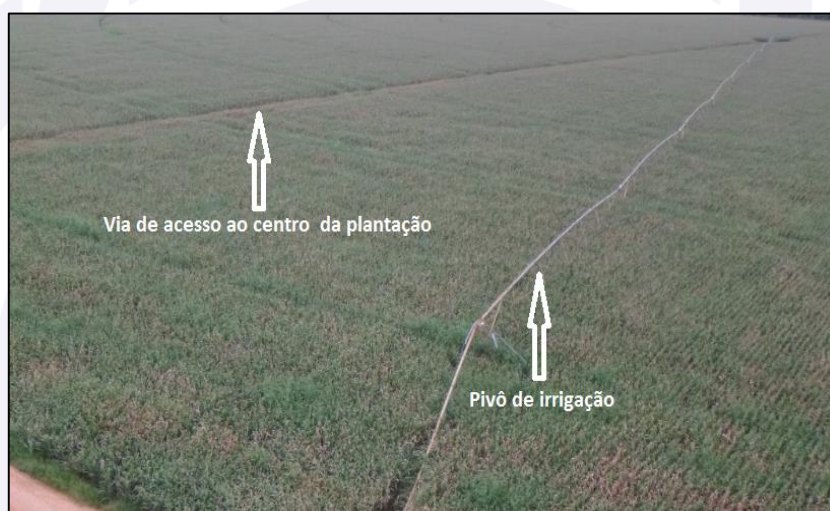
Contudo, devido a problemas com um dos motores utilizados para tracionar a referida estrutura, ela foi deixada em uma posição diferente (Figura 9), no setor de aproximação da pista 20, quase alinhada com a direção da referida pista, como se pode observar na imagem constante da Figura 10.

Figura 9 - Vista da via de acesso ao centro da plantação e do pivô de irrigação.

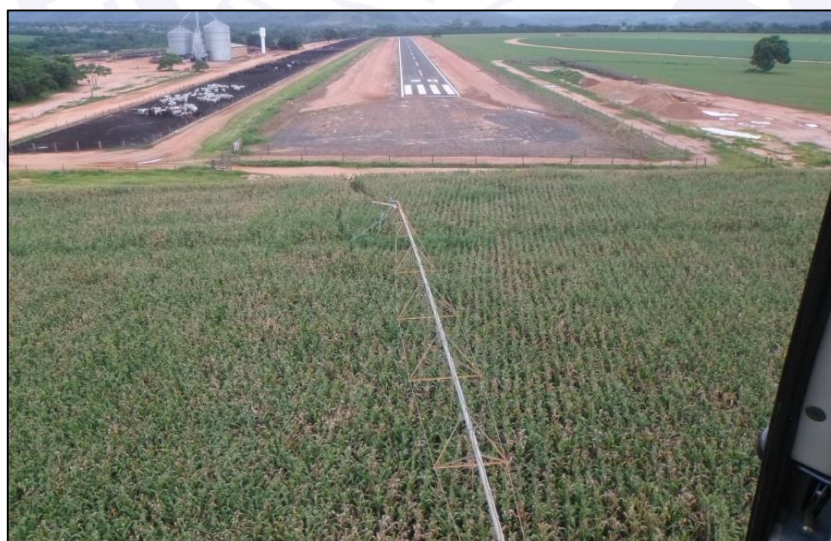
Figura 10 - Imagem da direção do pivô de irrigação em relação à pista 20.

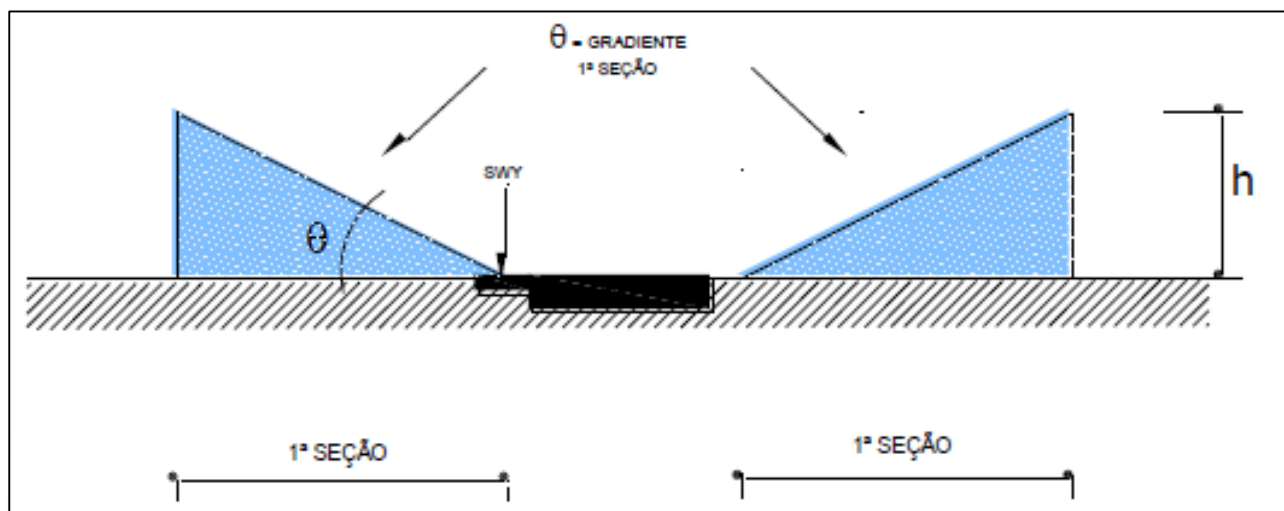
O pivô de irrigação (que era móvel) estava com a sua extremidade a 110 m de distância da cabeceira 20, portanto, dentro da Primeira Seção da Superfície de Aproximação da Zona de Proteção de Aeródromo, como se pode conferir nos dados da referida portaria (Figuras 11 e 12).

Figura 12 - Primeira Seção da Superfície de Aproximação do PBZPA.

Desse modo, observando-se os dados da pista destacados na Figura 11, ou seja, a pista (classificada como código 2 - de 800 a 1.200m), a distância de 66 m do obstáculo para o início da faixa de pista (60 m a partir da cabeceira) e o gradiente de 4%, chega-se a um valor de 2,64 m de altura da superfície de aproximação do PBZPA naquele ponto, considerando a cabeceira da pista e o obstáculo com a mesma altitude.
