**RELATÓRIO FINAL**  
**A-109/CENIPA/2014**

| <b>AERONAVE:</b> | <b>PP-PIM</b> |
| <b>MODELO:</b> | <b>525</b> |

O presente Relatório Final refere-se ao acidente com a aeronave PP-PIM, modelo 525, ocorrido em 13JUN2014, classificado como “[SCF-NP] Falha ou mau funcionamento de sistema/componente”.

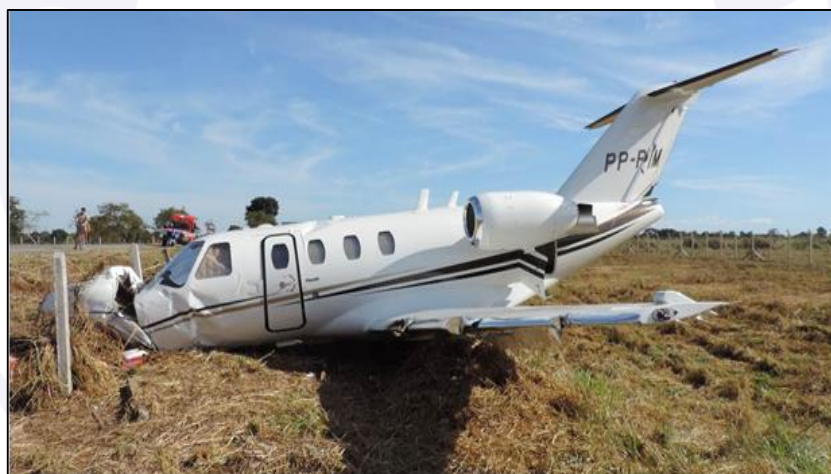
Figura 1 - Vista lateral esquerda da aeronave após a parada total.

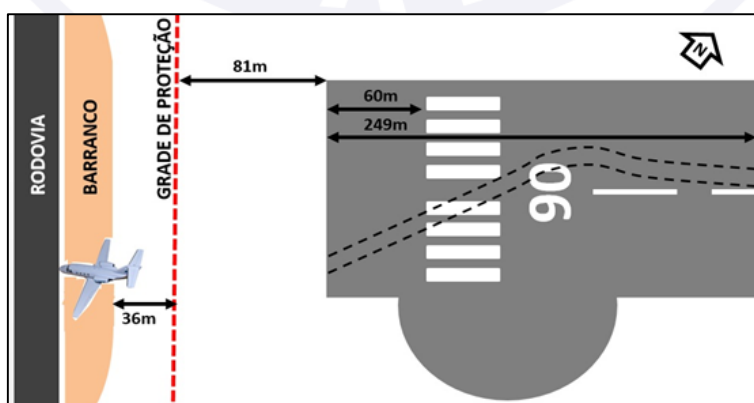
Não foram encontradas marcas de frenagem da aeronave na pista. Havia apenas marcas sutis da passagem dos pneus nos últimos 249m, conforme representado no croqui da Figura 2, a seguir:

Figura 2 - Croqui com a trajetória da aeronave. Os tracejados em preto representam marcas sutis deixadas pelos pneus da aeronave na pista, nos últimos 249m.

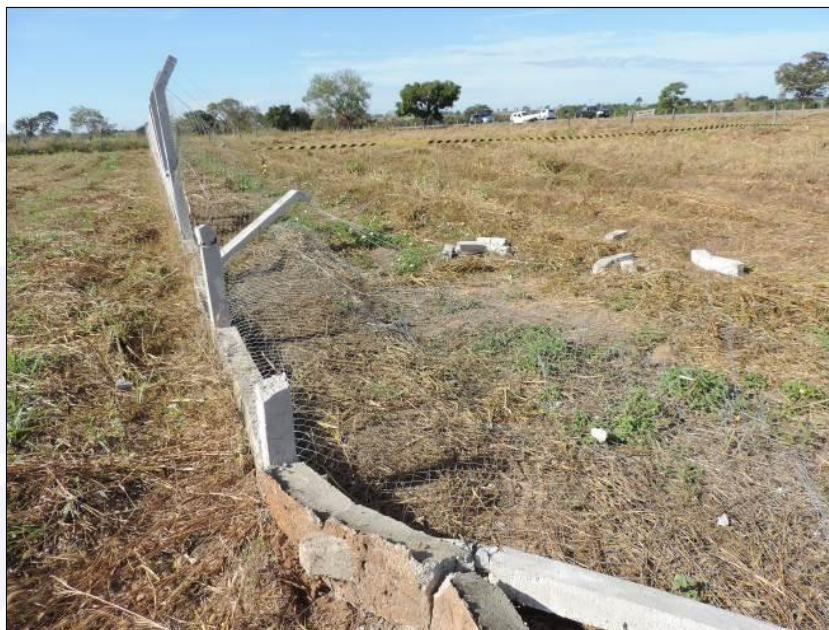
Após o término da pista, a aeronave percorreu 81m, em piso não pavimentado e com vegetação rasteira, até atingir a cerca de arame, sustentada por pilares e alicerce de concreto (Figuras 3 e 4). Em seguida, avançou mais 36m até a sua parada total, após colidir contra um barranco próximo à rodovia.

Figura 3 - Cerca de arame com pilares e alicerce de concreto derrubada pela aeronave.

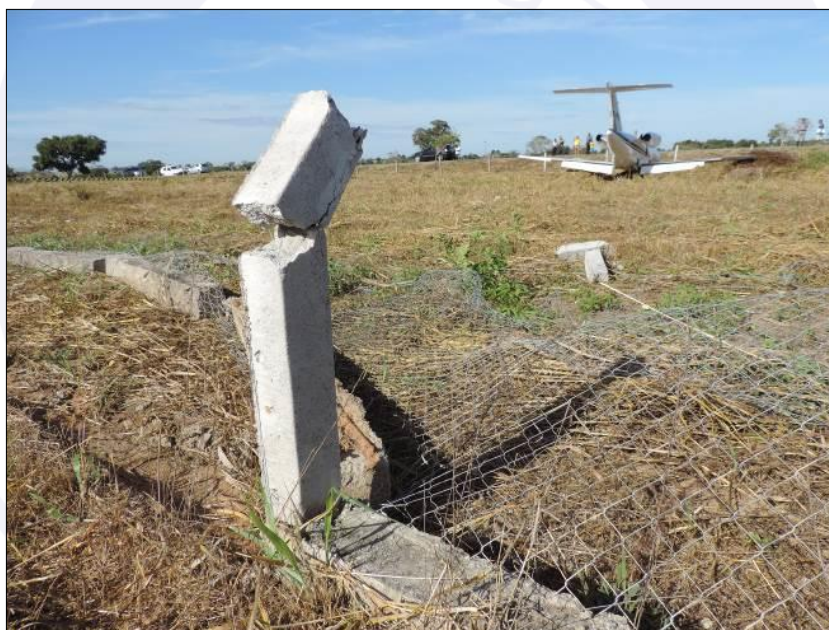
Figura 4 - Cerca de arame e aeronave na posição de parada final.

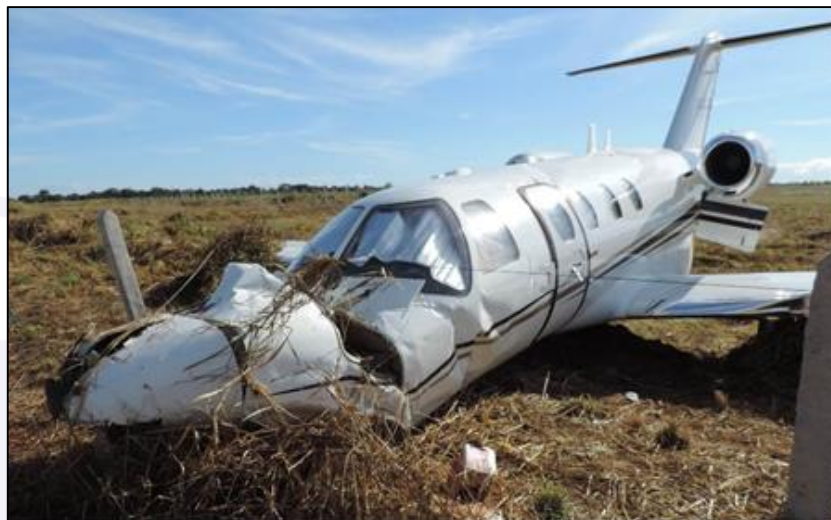
Os destroços da aeronave ficaram concentrados. A seção dianteira absorveu a maior quantidade de energia do impacto final, resultando nos danos mais significativos (Figura 5).

O impacto também ocasionou quebra do trem de pouso do nariz e deformações na fuselagem que impediram a abertura da porta da aeronave para execução da evacuação.

Figura 5 - Danos à seção dianteira da aeronave.

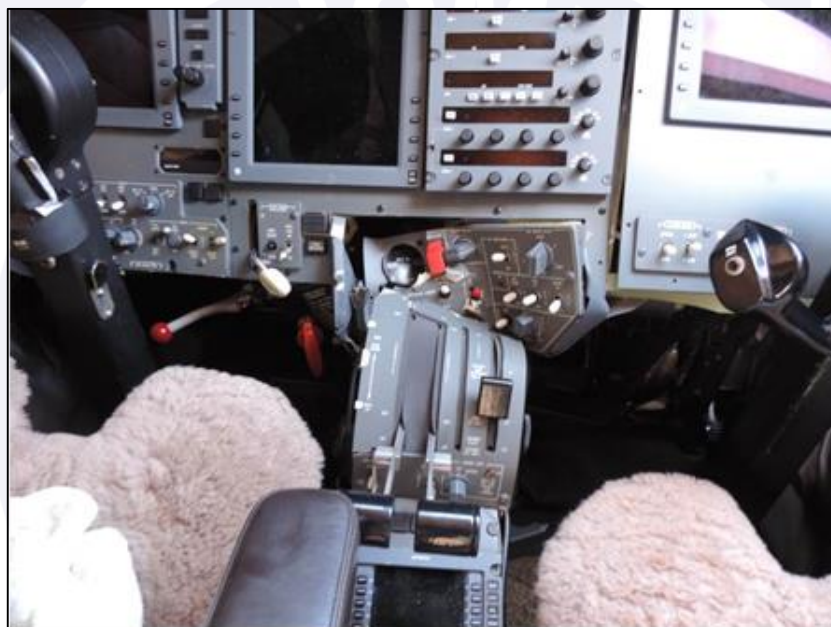
Figura 6 - Deformações no painel da aeronave e no console de manetes. O manete do motor direito já aparece reposicionado após a ação da equipe de bombeiros.

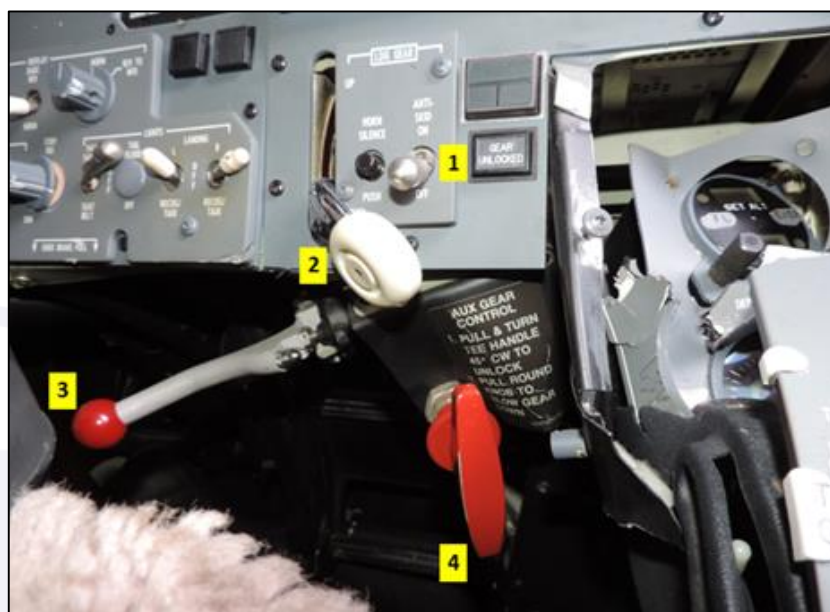
O interruptor do *anti-skid* foi encontrado na posição *OFF* (item 1 - Figura 7). A alavanca do trem de pouso estava na posição embaixo e deformou-se com os impactos (item 2 - Figura 7). O suporte de fixação da alavanca de comando do freio de emergência (item 3 - Figura 7) e do comando do trem de pouso em emergência - *auxiliary gear control* (item 4 - Figura 7) deformaram-se com os impactos.

Figura 7 - (1) interruptor do anti-skid na posição OFF; (2) alavanca de comando do trem de pouso na posição embaixo; (3) alavanca de acionamento do freio de emergência; e (4) alavanca de baixamento do trem de pouso por emergência (*auxiliary gear control*).

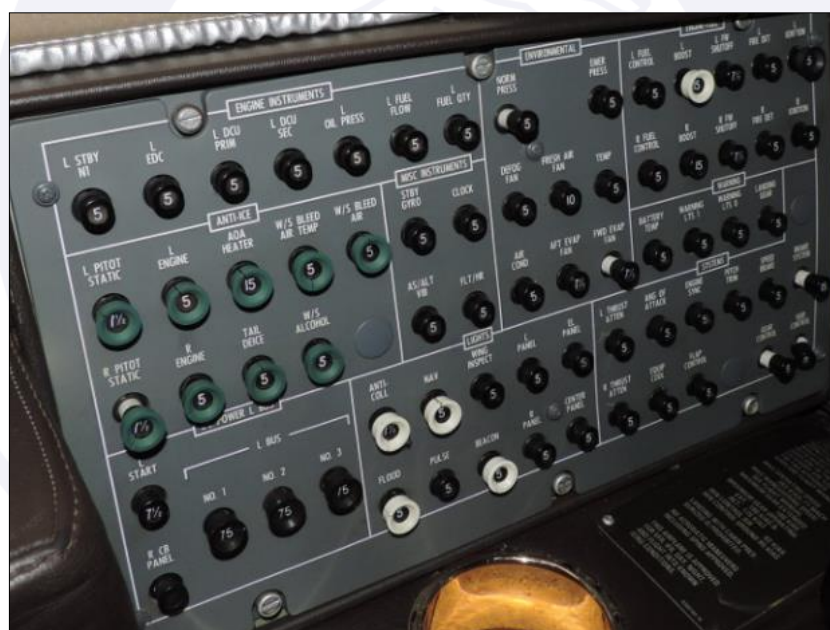
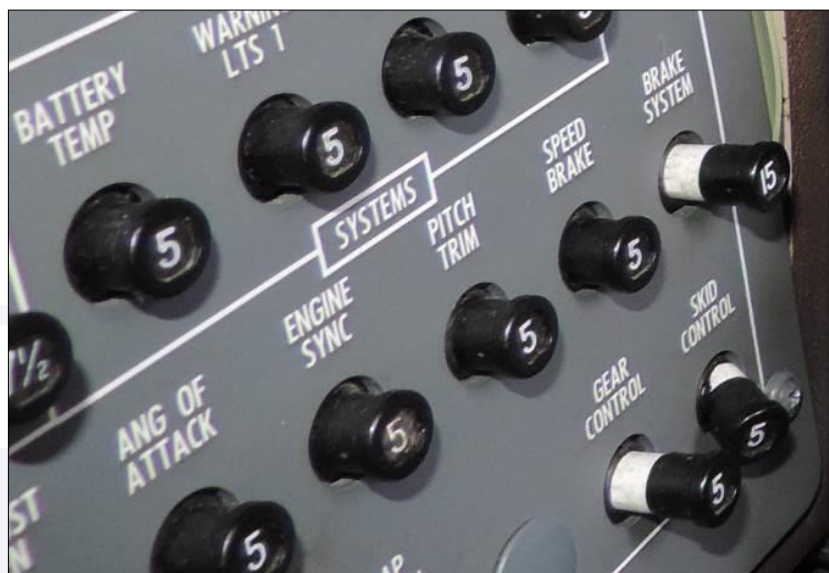
No painel de disjuntores esquerdo, os disjuntores *NORM PRESS* e *FWD EVAP FAN (ENVIRONMENTAL)*; *R PITOT STATIC (ANTI-ICE)*; e *BRAKE SYSTEM, GEAR CONTROL* e *SKID CONTROL (SYSTEMS)* foram encontrados desarmados após a parada total da aeronave (Figuras 8 e 9).

Figura 9 - Disjuntores desarmados - BRAKE SYSTEM, GEAR CONTROL e SKID CONTROL (SYSTEMS).

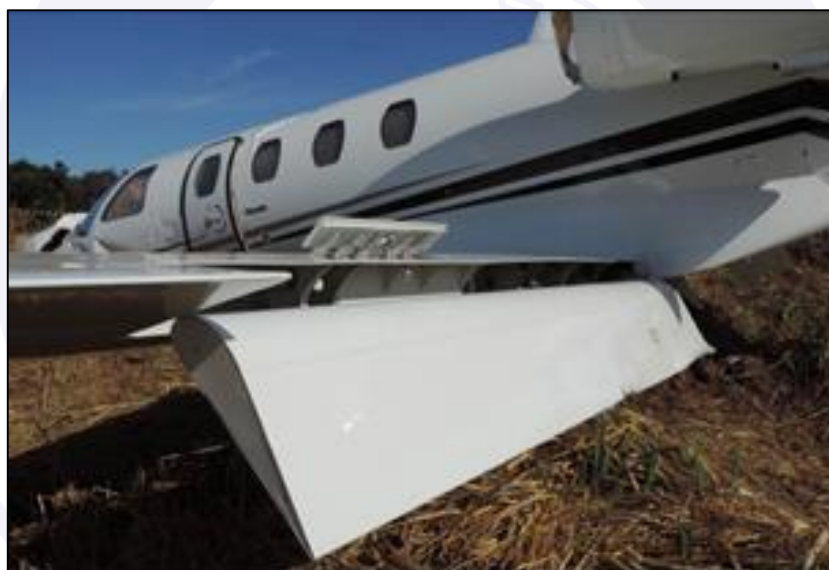
Os *flaps* encontravam-se na posição 60° e os painéis dos *speed brakes* abertos.

Figura 10 - Configuração de *flaps* em 60° e *speed brake* aberto - asa esquerda.

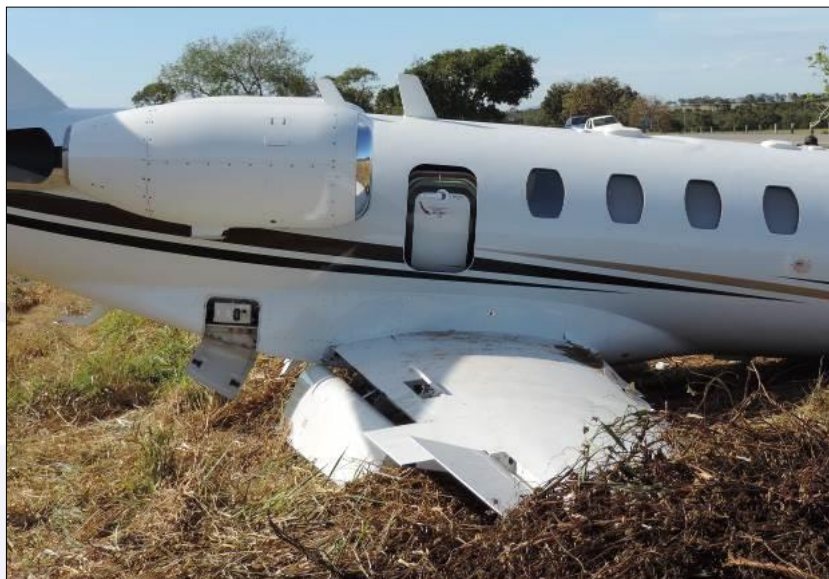
Figura 11 - Configuração de *flaps* em 60° e *speed brake* aberto - asa direita.

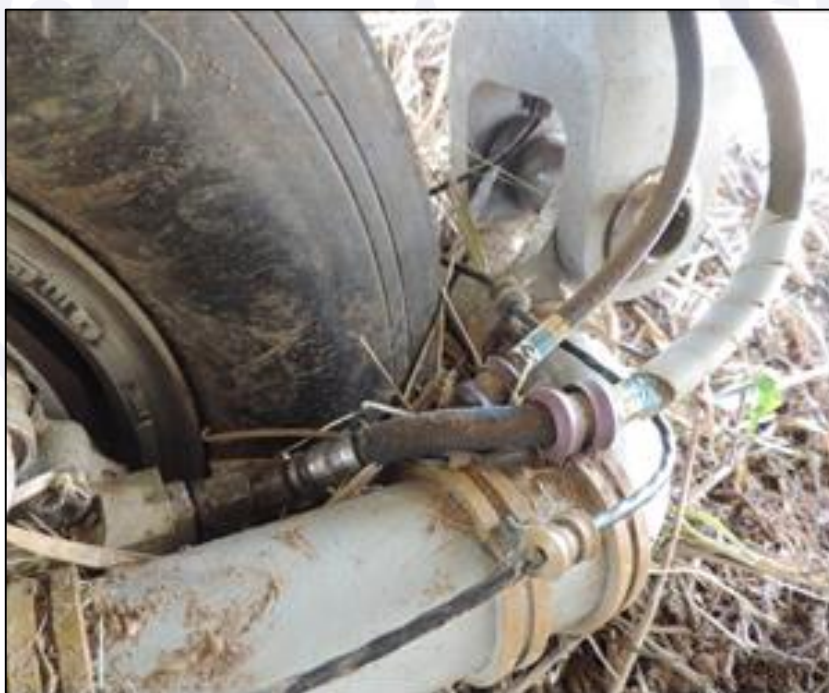
As linhas de alimentação hidráulica e pneumática dos sistemas de freio normal e de emergência e suas conexões aos conjuntos de freio direito e esquerdo não apresentavam indícios de vazamento (*brake shuttle valve* e *nitrogen vent line* - Figura 12). Houve vazamento de fluido dos freios apenas dentro do compartimento de componentes hidráulicos, localizado na seção dianteira da aeronave, ou seja, no local de impacto direto contra o barranco. O impacto ocasionou a ruptura do reservatório hidráulico.

Figura 12 - Linha de alimentação hidráulica e *nitrogen vent line* do sistema de freios.

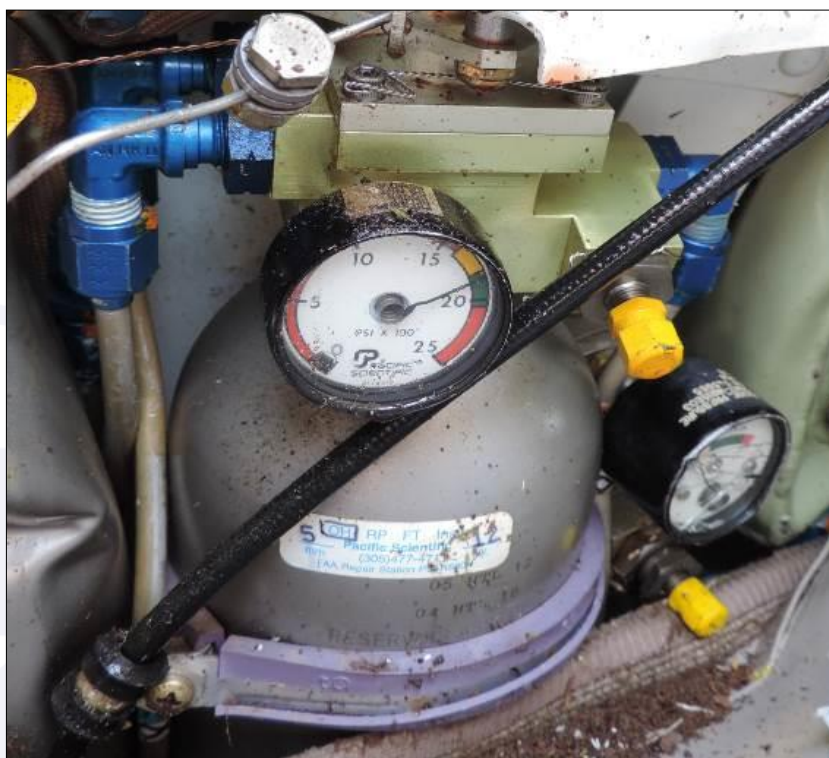
O acumulador de nitrogênio do sistema de freio de emergência (Figura 13) encontrava-se com pressão na faixa normal e suas linhas de alimentação pneumática, do reservatório até os conjuntos de freio direito e esquerdo, permaneceram sem avarias.

Figura 13 - Acumulador de nitrogênio do sistema de freio de emergência (faixa verde de 1.800 a 2.050psi).

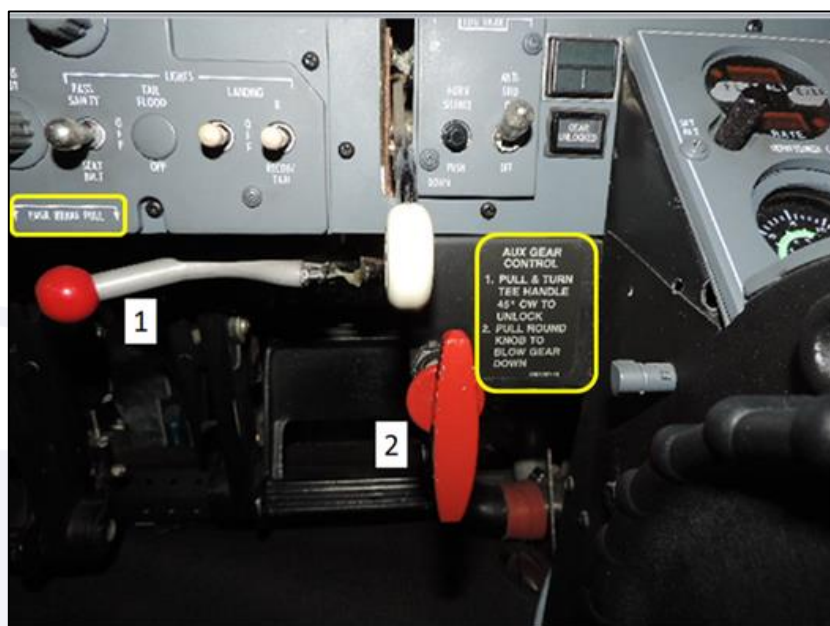
Na Figura 14 é possível verificar os punhos de acionamento do freio de emergência e do baixamento do trem de pouso em emergência, bem como suas descrições em língua inglesa. Ressalta-se que a descrição do freio de emergência fica oculta para o piloto posicionado no assento da esquerda, pois a visualização é obstruída pela coluna do manche.

Figura 14 - Painel do 525. (1) - punho de acionamento do freio de emergência, com a descrição *EMERG BREAK PULL*, destacada na foto em amarelo; (2) - *auxiliary gear control*, com a descrição *AUX GEAR CONTROL*.

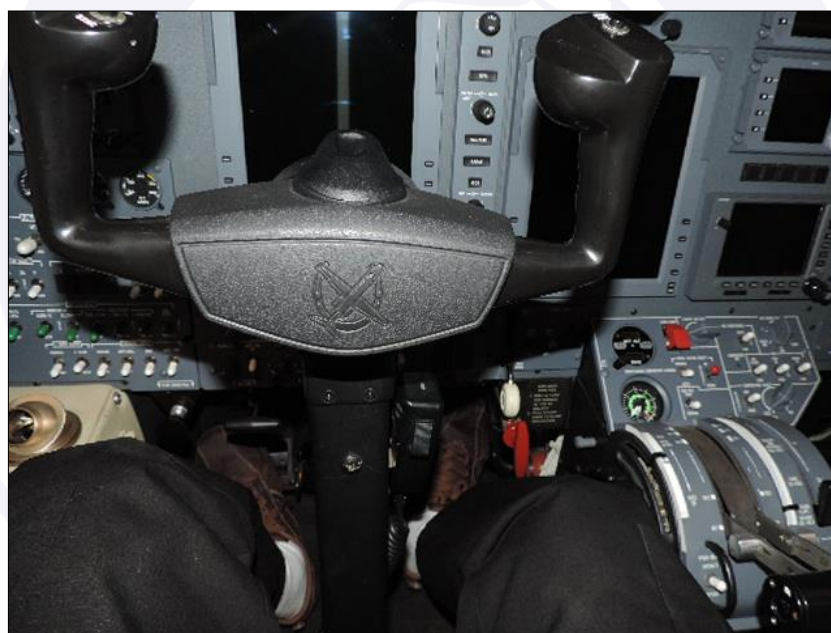
O piloto, posicionado no assento da esquerda do Cessna 525, tem a visualização do punho de acionamento do sistema de freio de emergência obstruída pela coluna do manche (Figura 15).

Figura 15 - Visão do painel para o piloto posicionado no assento da esquerda do Cessna 525. A visualização do punho de acionamento do freio de emergência encontra-se obstruída pela coluna do manche.

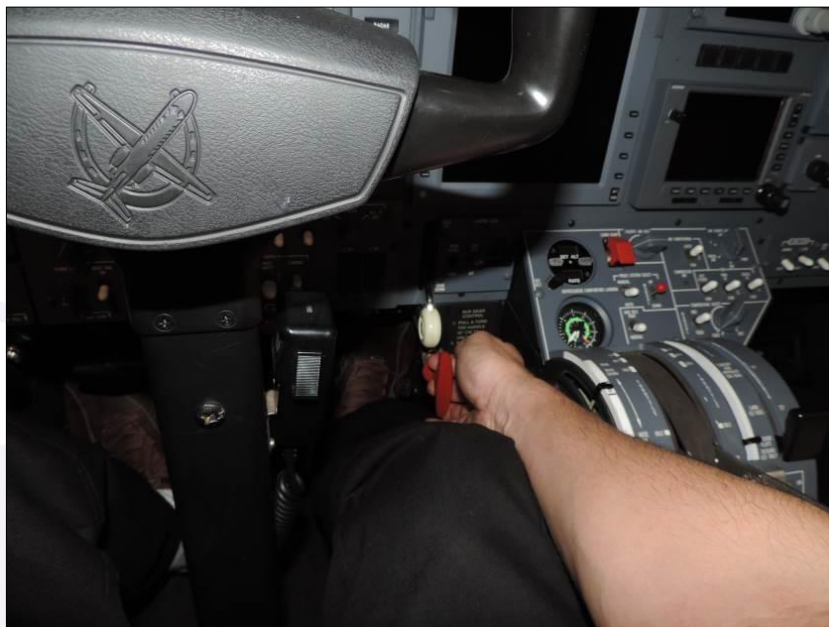
A alavanca de acionamento do trem de pouso por emergência (*auxiliary gear control*) é de fácil visualização, à frente da perna direita do piloto (Figura 16).

Figura 16 - Visualização da alavanca de acionamento do trem de pouso por emergência pelo piloto posicionado no assento da esquerda.

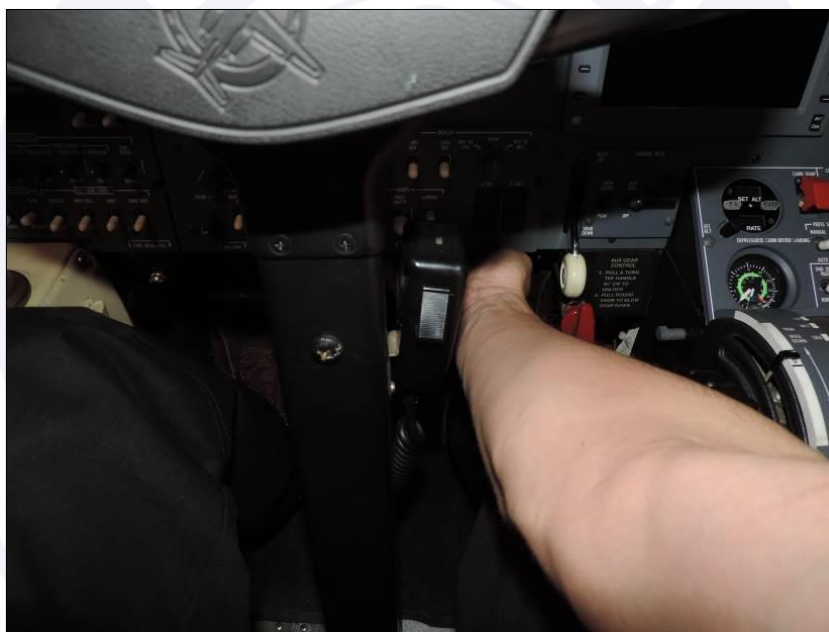
Durante o acionamento do freio de emergência, o piloto não consegue visualizar o referido punho, pois este está fora do seu campo de visão (Figura 17).

Figura 17 - Simulação do acionamento do punho do freio de emergência.

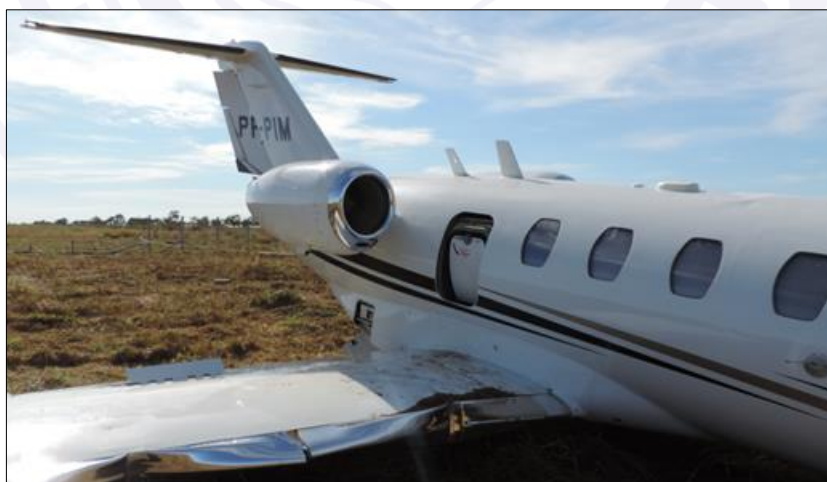
O motor direito permaneceu acionado, mesmo após a evacuação de todos os ocupantes.

Figura 18 - Vista da saída de emergência e da entrada de ar do motor direito.

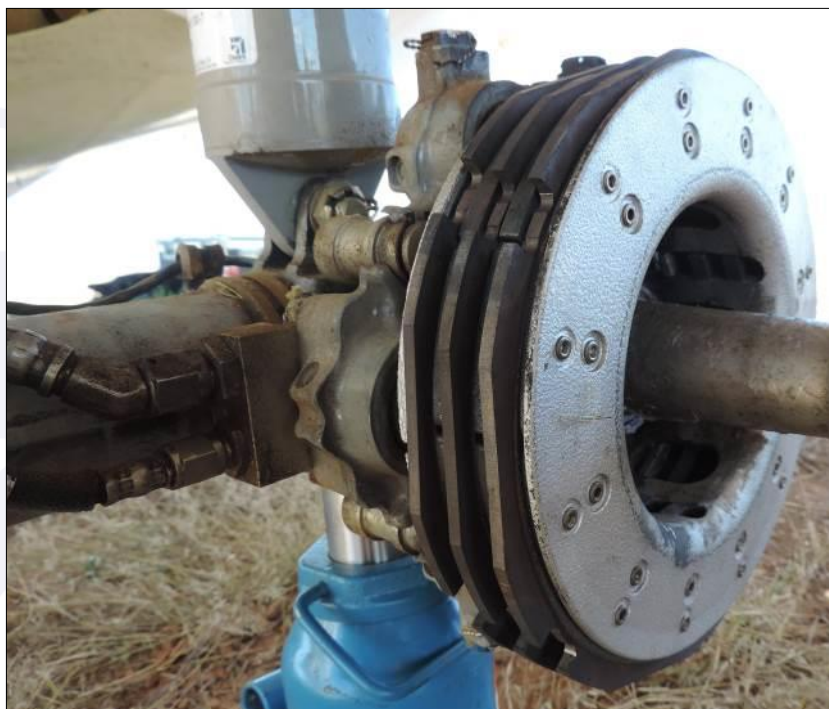
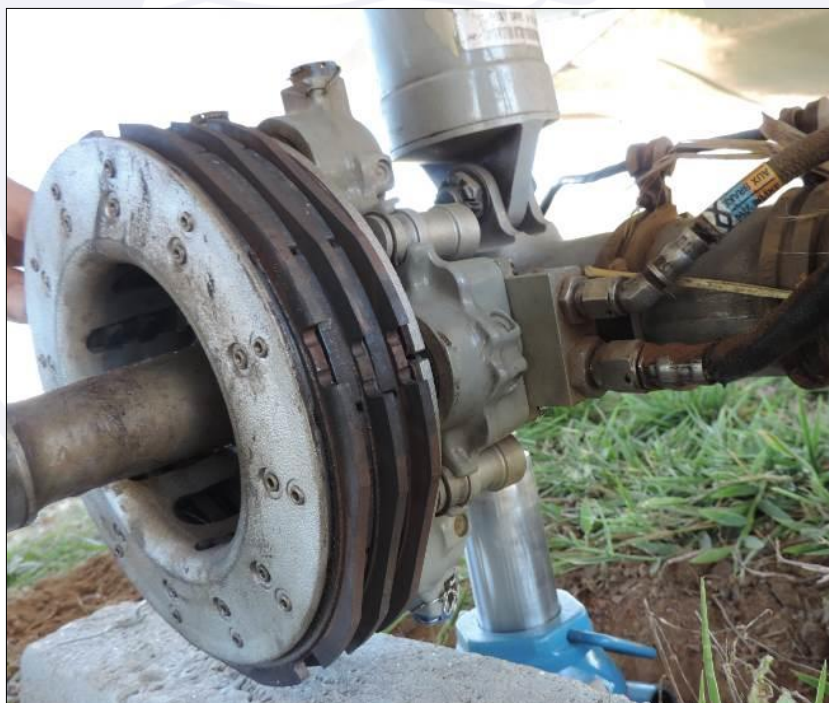
As linhas de alimentação hidráulica e pneumática dos freios direito e esquerdo, normal e de emergência, estavam em bom estado e sem indícios de vazamentos.

Figura 19 - Conjunto de freio esquerdo e linhas de alimentação hidráulica e pneumática.

Figura 20 - Conjunto de freio direito e linhas de alimentação hidráulica e pneumática.

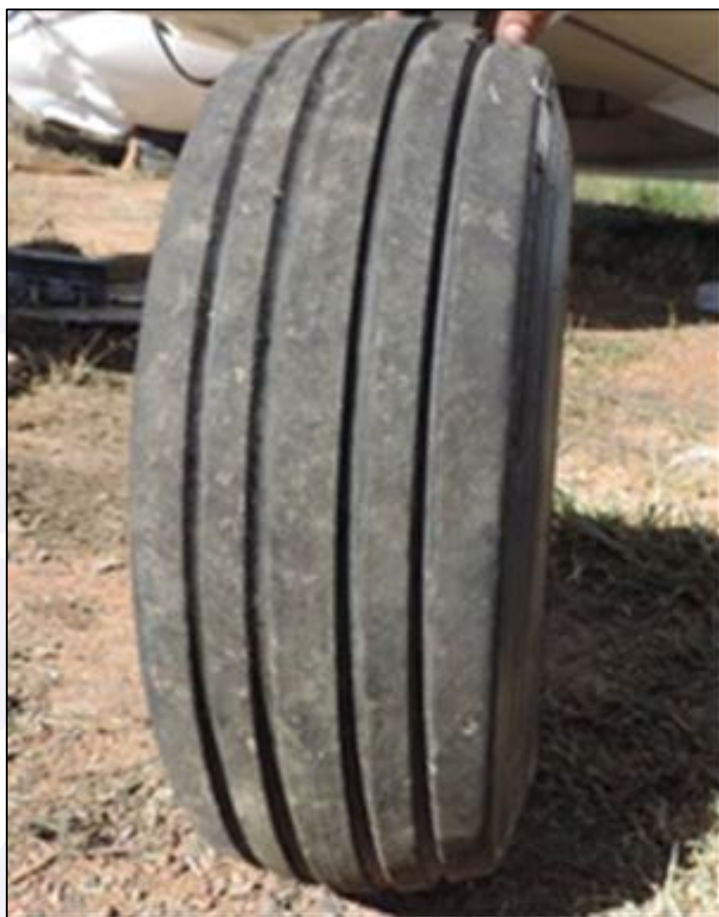
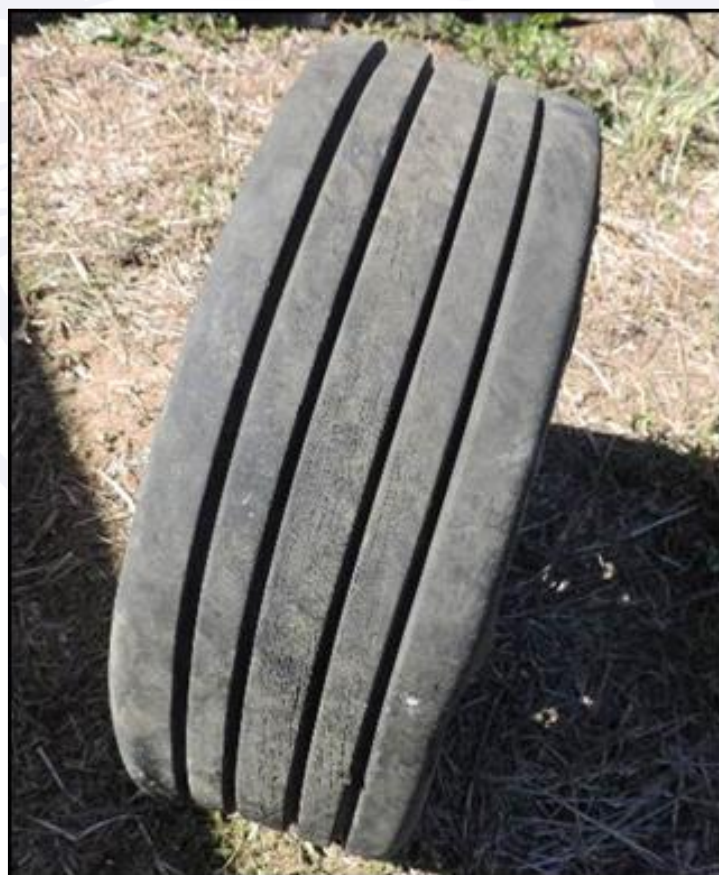
Os pneus instalados eram novos e, na última inspeção, estavam em boas condições e não apresentavam marcas de desgaste decorrente de frenagem intensa.

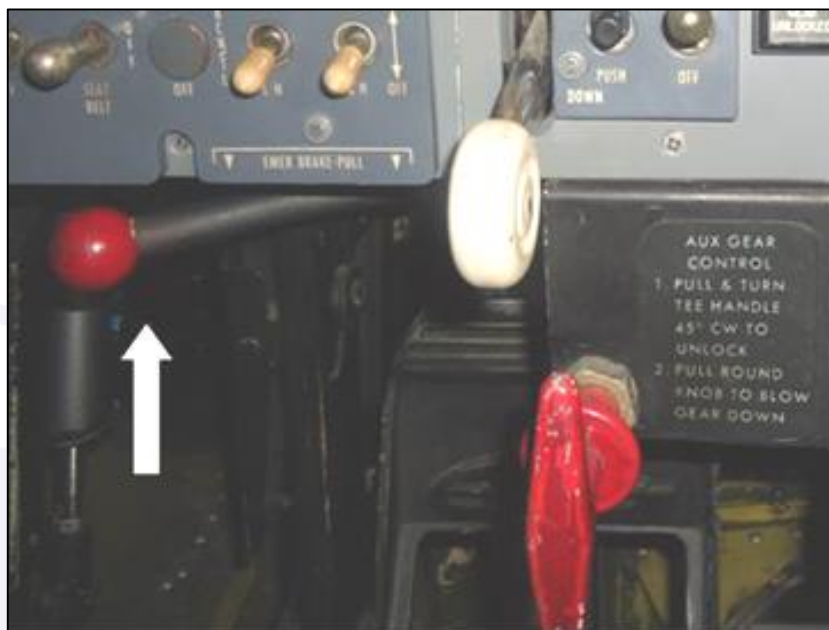
Para aeronaves C-500, a *Cessna Aircraft* emitiu o Boletim de Serviço nº 32-11 de caráter não mandatário, reposicionando o punho de acionamento do freio de emergência, de forma a ficar menos oculto pelo painel. Entretanto, para o piloto posicionado no assento da esquerda, a visão do punho permaneceu obstruída pela coluna do manche.

Figura 26 - Painel da aeronave *Citation I* com aplicação do boletim.

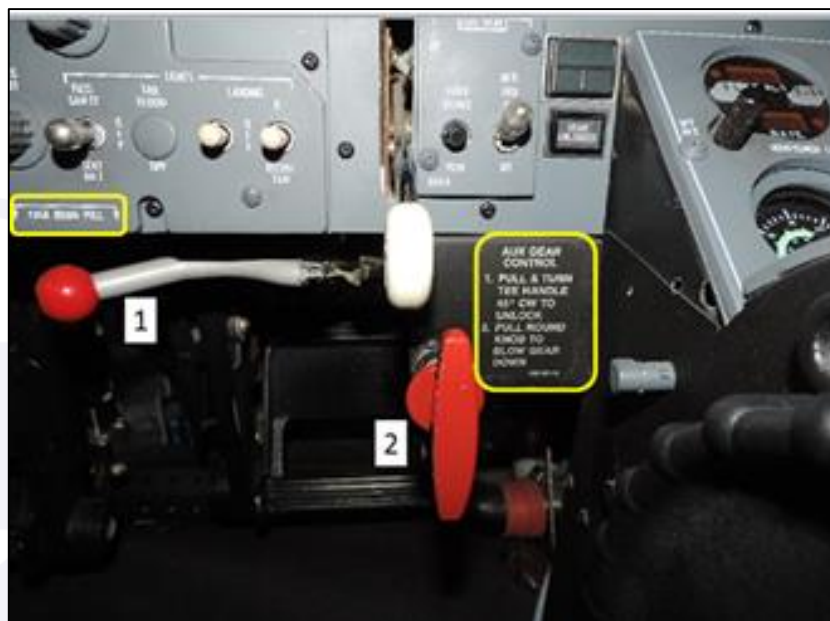
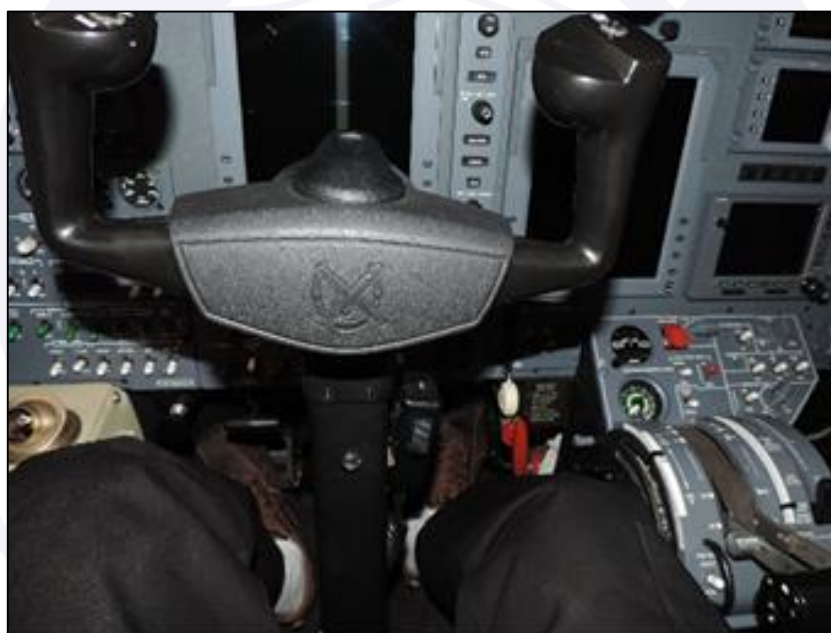
Em termos de ergonomia, para o piloto que ocupa o assento da esquerda, a visualização da alavanca de acionamento do sistema de freios de emergência e do placar

com o letreiro que indica a sua posição (Figura 27) fica obstruída pela coluna do manche (Figura 28), permanecendo ambos fora do campo de visão do piloto.

Figura 27 - Painel do 525. (1) - punho de acionamento do freio de emergência, com a descrição "EMERG BREAK PULL", destacada na foto em amarelo; (2) - auxiliary gear control, com a descrição "AUX GEAR CONTROL".

Figura 28 - Visão do painel para o piloto posicionado no assento da esquerda do Cessna 525. A visualização do punho de acionamento do freio de emergência encontra-se obstruída pela coluna do manche.
