COMANDO DA AERONÁUTICA
CENTRO DE INVESTIGAÇÃO E PREVENÇÃO DE
ACIDENTES AERONÁUTICOS

RELATÓRIO FINAL SIMPLIFICADO

DADOS DA OCORRÊNCIA			
DATA - HORA	INVESTIGAÇÃO	SUMA N°	
03AGO2022 - 20:47 (UTC)	SERIPA VI	IG-109/CENIPA/2022	
CLASSIFICAÇÃO	TIPO(S)		
INCIDENTE GRAVE	[ATM/CNS] GERENCIAMENTO DE TRÁFEGO AÉREO (ATM)/SERVIÇO DE COMUNICAÇÃO NAVEGAÇÃO, OU VIGILÂNCIA (CNS) [RI] INCURSÃO EM PISTA		
LOCALIDADE	MUNICÍPIO	UF	COORDENADAS
AERÓDROMO SANTA GENOVEVA (SBGO)	GOIÂNIA	GO	16°37'46"S 049°13'30"W

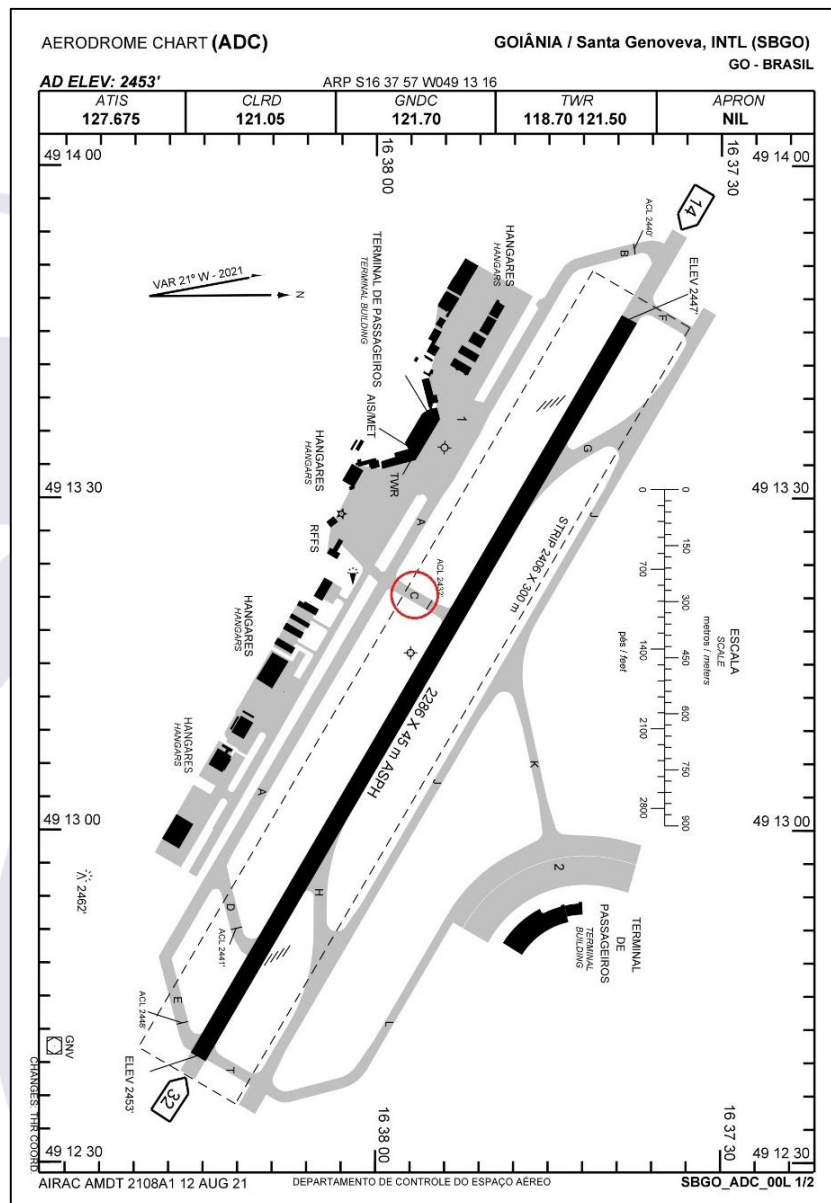
A *taxiway C*, era localizada a, aproximadamente, 930 m da cabeceira 14 e permitia acesso à *taxiway A* e ao pátio geral (Figura 1).

Figura 1 - Carta ADC de SBGO (detalhe para *taxiway C*).

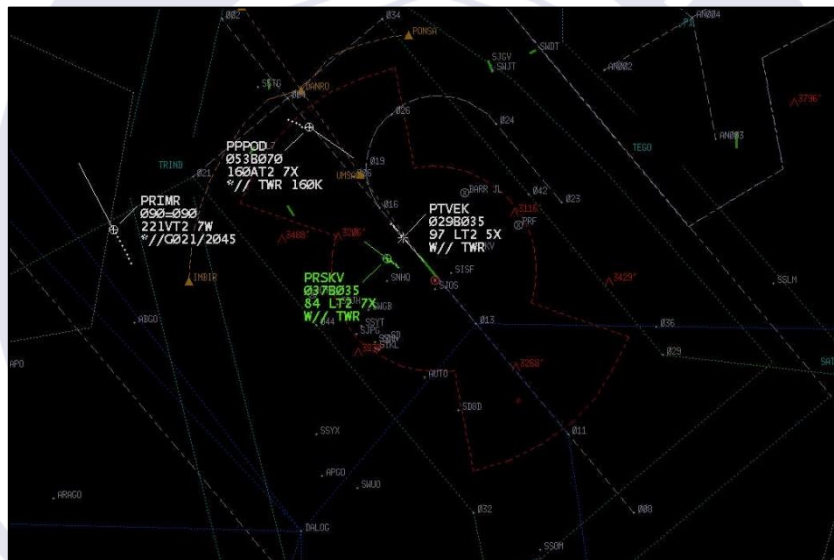
Por meio das transcrições de áudio da Torre Goiânia foi possível verificar que, às 20h42min42s (UTC), o cenário apresentado era: PT-VEK (VFR) - pouso autorizado e na “curta final” da pista 14; PR-SKV (VFR) - na perna do vento do setor oeste; e o PP-POD (IFR) - na longa final da pista 14 (Figura 2).

Figura 2 - Cenário inicial.

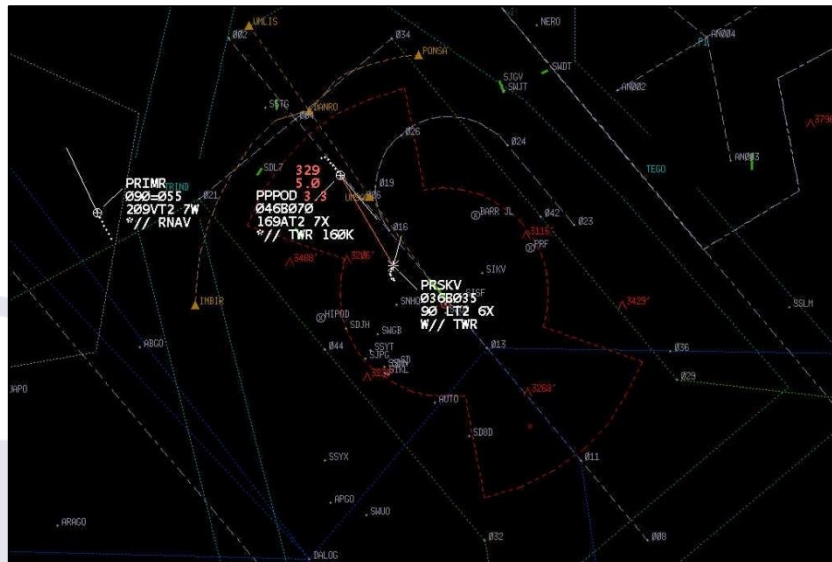
O PR-SKV respondeu afirmativamente, quando então foi autorizado pelo Controlador da Torre Goiânia (TWR) a girar base e aguardar o pouso do PT-VEK, que o precedeu na aproximação para pouso (Figura 3).

Figura 3 - PR-SKV encurtando a perna base.

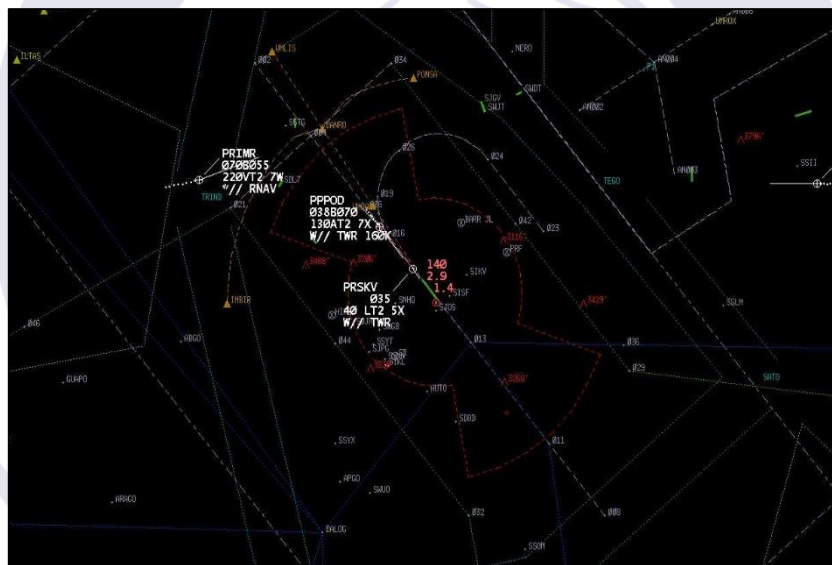
Às 20h44min30s (UTC), o PT-VEK pousou, foi orientado a livrar na *taxiway C* e a chamar o Solo Goiânia (GND-GO), conforme Figura 4.

Figura 4 - Pouso do PT-VEK.

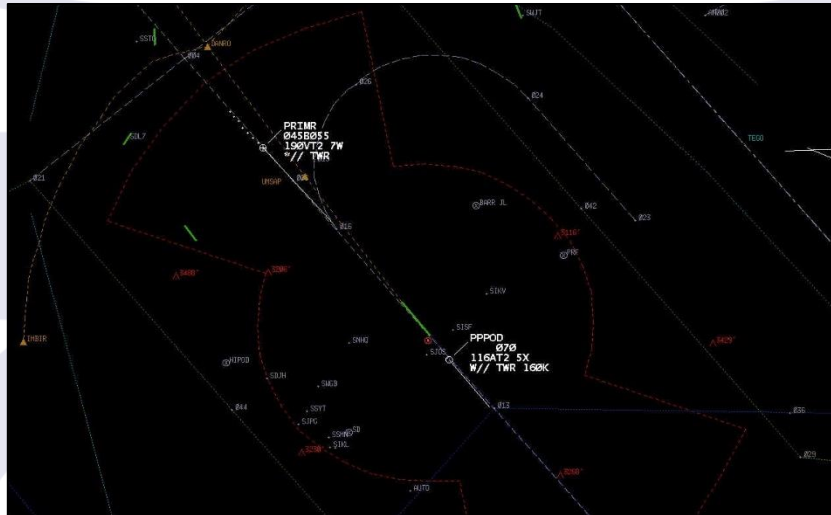
Às 20h47min05s (UTC), o Controlador da Torre Goiânia (TWR) observou que o PR-SKV, do qual esperava-se que livrasse a pista pela *taxiway C*, retornou à mesma e reportou ter tido um “probleminha para livrar”. Ato contínuo, o Controlador da Torre Goiânia (TWR) instruiu a arremetida do PP-POD, que já havia efetuado o toque dos trens de pouso na pista 14. O PP-POD efetuou a arremetida em frente, de acordo com a Figura 5.

Figura 5 - Arremetida do PP-POD.

Mesmo que o PR-SKV tenha informado que “agilizaria (o táxi) na medida do possível”, manteve-se a expectativa de que haveria condições de ter a pista livre quando o PP-POD livrasse a pista pela *taxiway* C. Contudo, esse fato não ocorreu, possivelmente, devido ao problema no freio reportado pelo PR-SKV, o que o impossibilitou, na primeira tentativa, de sair da pista 14 pela *taxiway* C.

É possível que a pouca experiência do Aluno Piloto, que estava na função de PF, tenha contribuído para a passagem da aeronave, no través da *taxiway* C, com uma velocidade tal que impossibilitasse o seu ingresso.

Obstante ao fato de ter reportado um problema no freio, o PR-SKV ultrapassou o ponto de entrada para a *taxiway* C e realizou um *backtrack* pela pista em uso, sem que para isso o tivesse solicitado ou fosse instruído pelo controlador da Torre, enquanto o tráfego do PP-POD estava a segundos de efetuar o seu pouso. Essa situação também contribuiu para ocorrência aeronáutica em tela, observando-se as questões de Gerenciamento de Tráfego Aéreo associado à Incursão em pista com severidade de classificação “A”.

Divulgar os ensinamentos colhidos nesta investigação ao Provedor de Serviço de Navegação Aérea (PSNA) do Aeródromo Santa Genoveva (SBGO), a fim de que aquele Provedor, durante os eventos de promoção da segurança operacional internos, reforce a necessidade de realizar um bom planejamento para o sequenciamento de pouso, contemplando, dentre outras, performances de aeronaves, regras de voo, posição das aeronaves, condições meteorológicas e, em especial, prioridades para o pouso, conforme disposto no item 6.14.3 da ICA 100-37/2020.

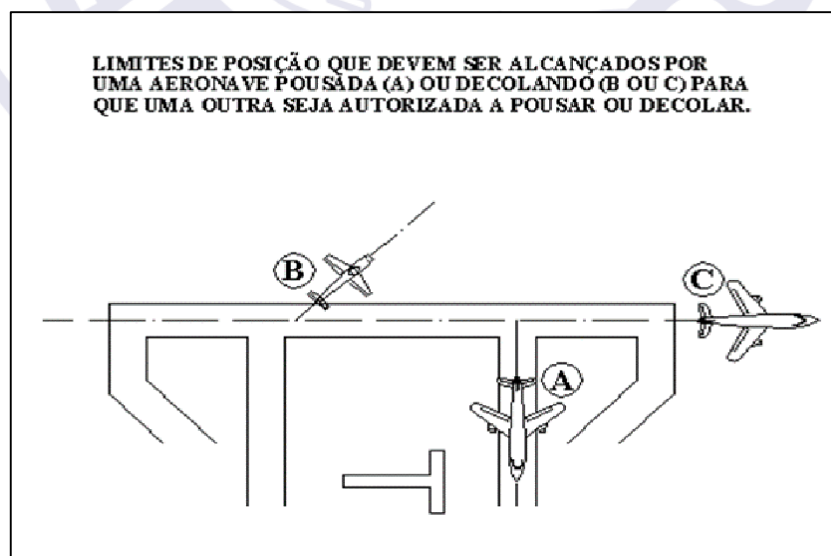
Salvo o disposto em 6.15, a uma aeronave que chega, normalmente não será permitido o cruzamento da cabeceira da pista na sua aproximação final, até que a aeronave que parte e que a preceda tenha cruzado o fim da pista em uso, ou tenha iniciado uma curva, ou até que todas as aeronaves que chegam tenham livrado a pista em uso.

Figura 6 - Item 6.14.4.1.1 - ICA 100-37/2020.
