**RELATÓRIO FINAL**  
**IG-526/CENIPA/2016**

<b>OCORRÊNCIA:</b>	<b>INCIDENTE GRAVE</b>
<b>AERONAVE:</b>	<b>PP-PTD</b>
<b>MODELO:</b>	<b>ATR 42-320A</b>
<b>DATA:</b>	<b>19NOV2011</b>

O presente Relatório Final refere-se ao incidente grave com a aeronave PP-PTD, modelo ATR 42-320A, ocorrido em 19NOV2011, classificado como “[LOC-I] Perda de controle em voo”.

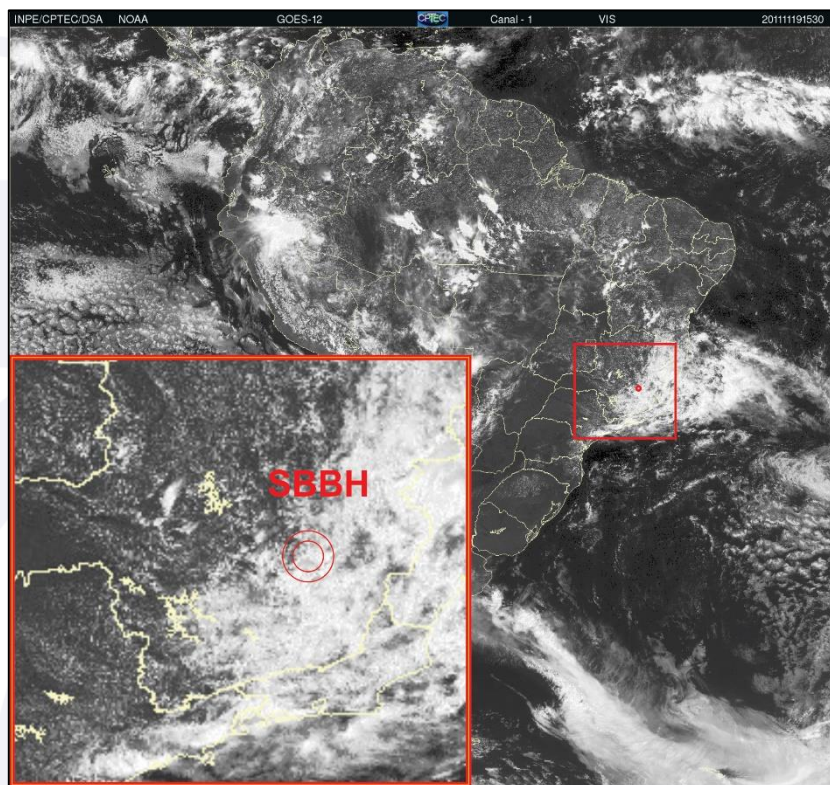
Figura 2 - Detalhe da imagem GOES 12 das 15h30min (UTC).

As imagens indicavam a presença de camada de nuvens próxima ao nível de voo (FL100) recomendado para a execução dos testes em voo.

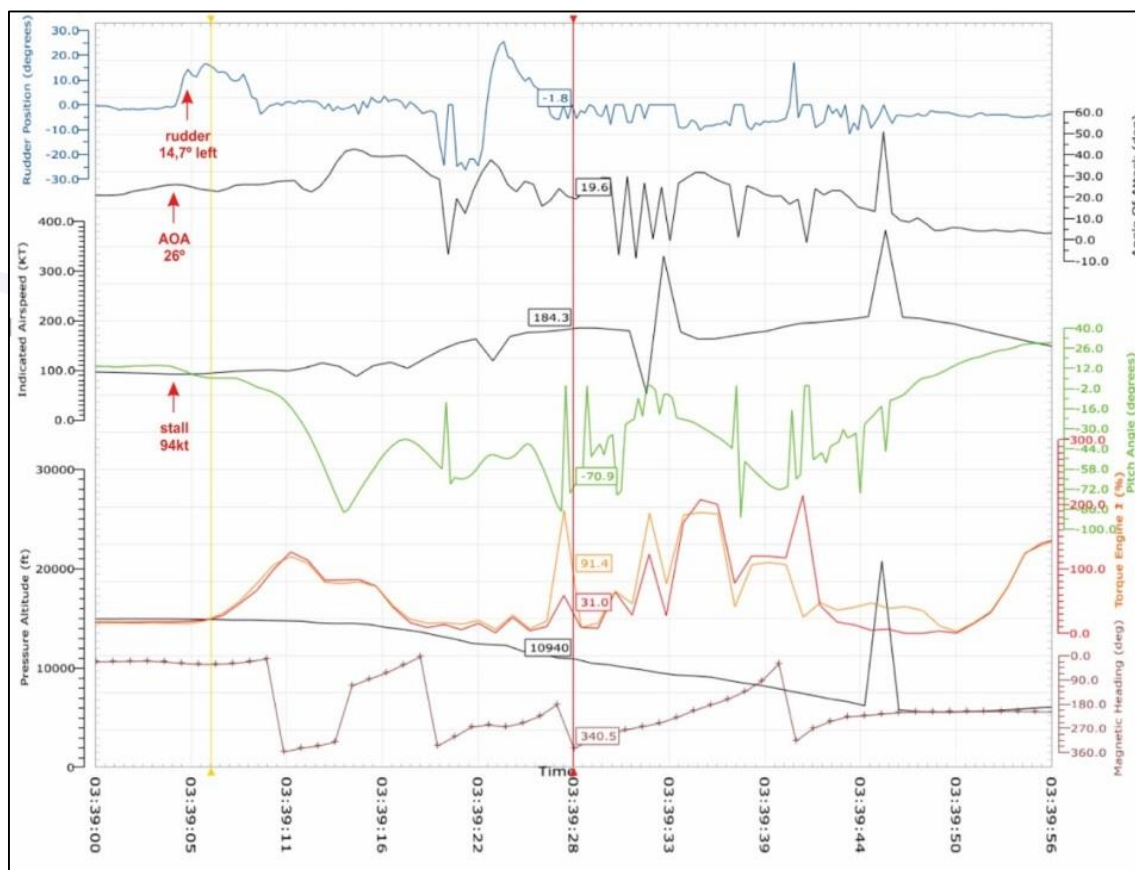
Figura 3 - Dados extraídos da FDAU da aeronave PP-PTD.

Os dados da Figura 3 mostram o intervalo de tempo entre o momento da perda de controle da aeronave, até a sua recuperação. Nota-se que ocorre um gradual aumento do *Angle of Attack* (AOA - ângulo de ataque) até o valor de  $26^{\circ}$  com uma *Indicated Airspeed* (IAS - velocidade indicada) de 94 kt, caracterizando o *stall*.

Decorrido um segundo, houve o comandamento do *rudder* (leme) à esquerda seguido de uma queda pronunciada de *pitch angle* (ângulo de arfagem) e do giro à esquerda.

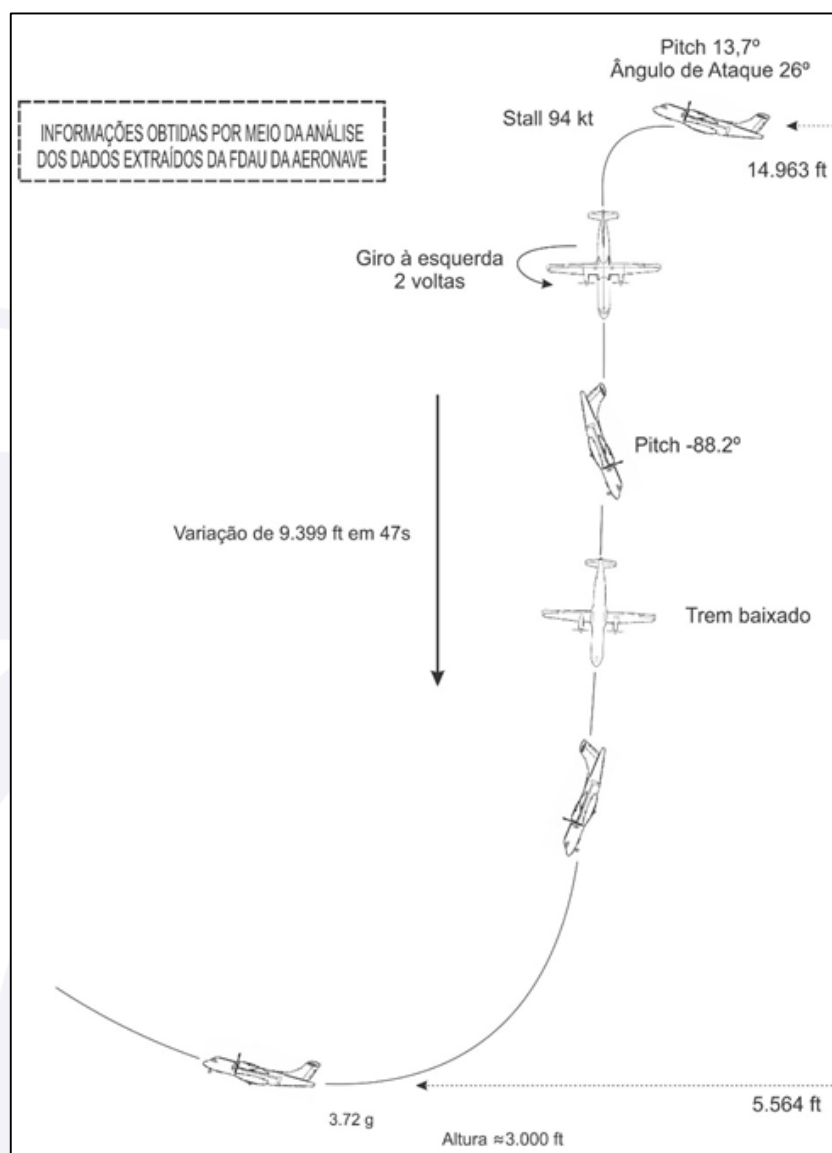
Figura 7 - Ilustração baseada nos dados da FDAU.

A análise dos dados da FDAU, recuperados pela Comissão de Investigação, revelou que a aeronave “estolou” quando estava com ângulo de ataque de 26° e velocidade indicada de 94 kt. Ela entrou em parafuso e realizou duas voltas à esquerda, recuperando com, aproximadamente, 3.000 ft de altura (Figura 7).

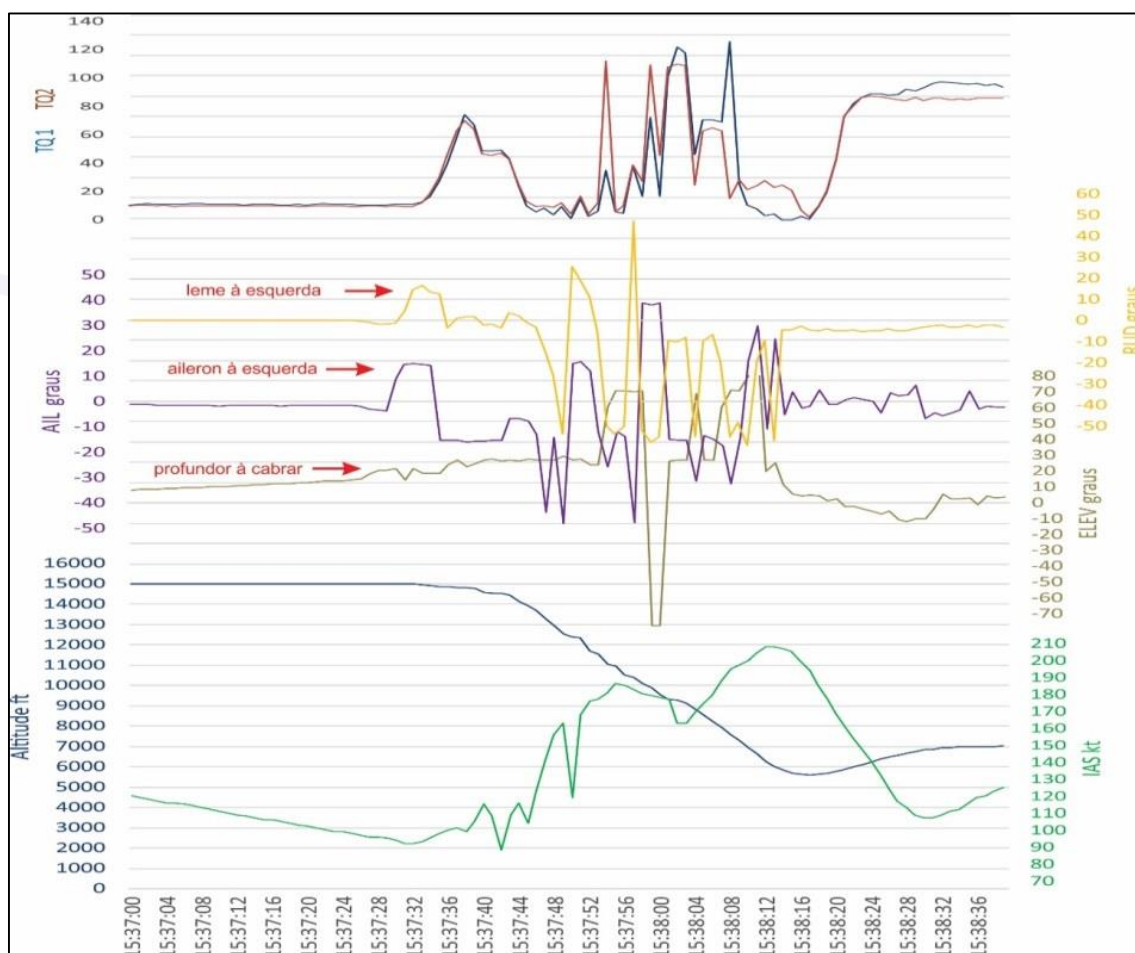
Figura 8 - Dados de posição dos comandos de voo, durante a perda de controle.

A análise dos dados de comandos de voo indicou que o profundor foi aplicado gradualmente à medida que houve a redução de velocidade. Ao ocorrer o *stall*, houve a aplicação de aileron (AIL) à esquerda, leme (RUD) à esquerda e um aumento do torque da ordem de 75% TQ durante 10 segundos.

O profundor se manteve aplicado “a cabrar” (com variações de amplitude) durante o período em que a aeronave perdia altura. Cerca de 4 segundos após o *stall*, houve um comandamento de aileron (AIL) à direita e, 12 segundos após, o comandamento de leme (RUD) à direita, acompanhados de oscilações de torque dos motores.

A velocidade indicada (IAS) atingiu 208 kt durante a recuperação do mergulho, antes de a aeronave estabilizar na altitude de 7.000 ft (Figura 8).

Cabe destacar que a seqüência de comandos, conforme registrada na FDAU, resultou na extrapolação do máximo ângulo de ataque da asa esquerda, provocando a condição de *stall* desta asa e a consequente entrada em “parafuso” à esquerda pela aeronave.
