RELATÓRIO FINAL
IG-136/CENIPA/2013

OCORRÊNCIA:	INCIDENTE GRAVE
AERONAVE:	PP-PTU
MODELO:	ATR-72-212A
DATA:	26JUL2013

O presente Relatório Final refere-se ao incidente grave com a aeronave PP-PTU, modelo ATR-72-212A, ocorrido em 26JUL2013, classificado como “[ICE] Formação de gelo” e “[LOC-I] Perda de controle em voo”.

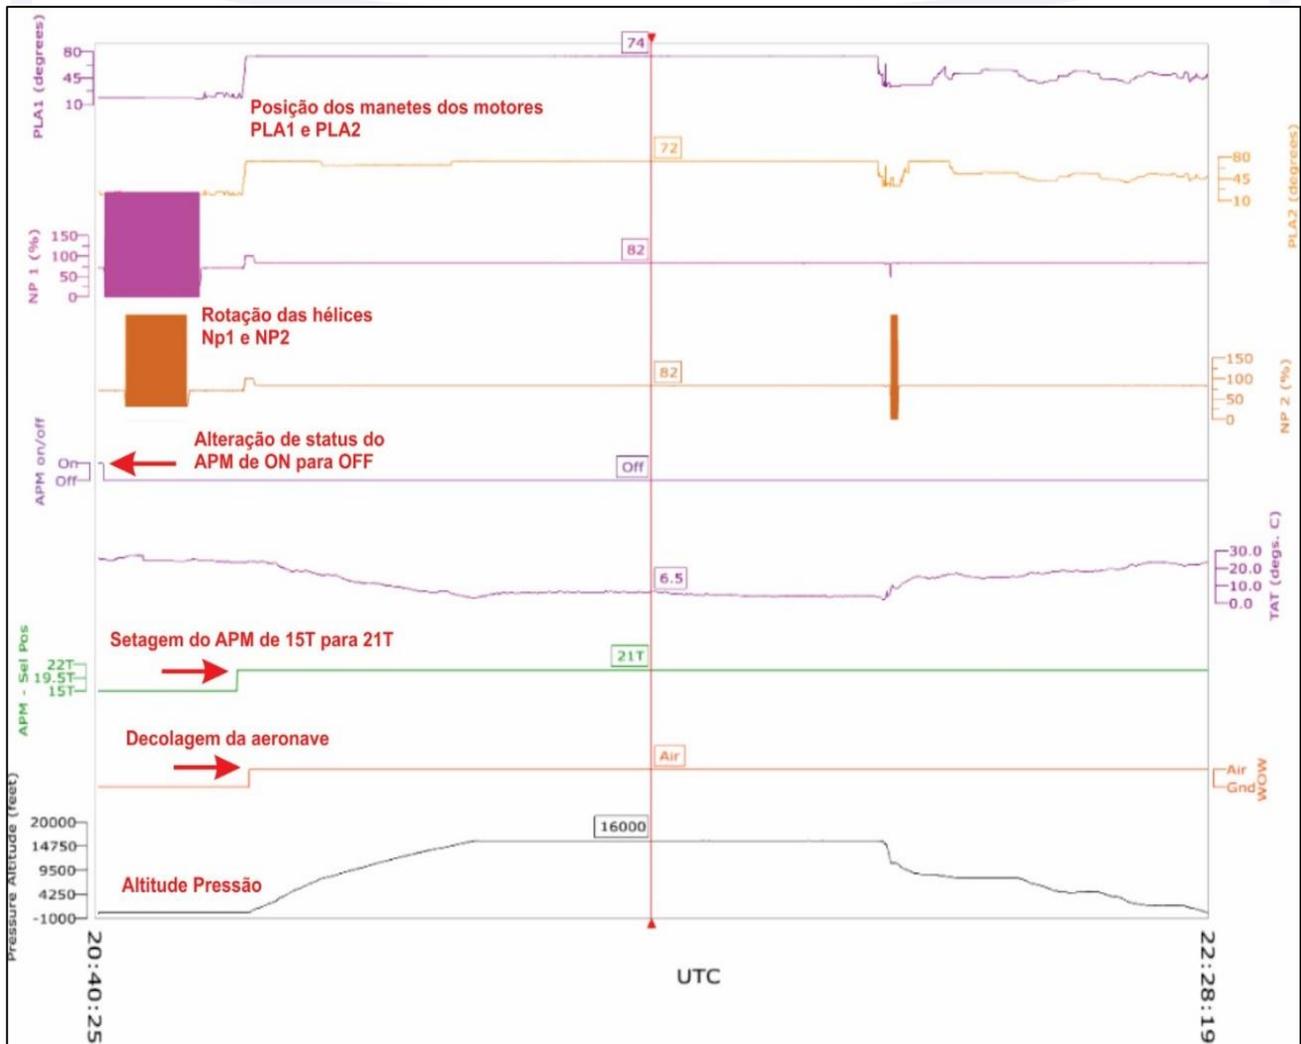
Figura 9 - Dados do DFDR da aeronave PP-PTU.

O APM estava com *status* OFF no final do voo anterior, no solo. Quando o APM estava em OFF, os cálculos eram executados normalmente, mas os alertas eram inibidos.

Ainda, foi possível verificar que o APM foi ajustado de 15T para 21T (21 Toneladas, correspondente ao peso da aeronave) antes da decolagem (Figuras 9 e 10).

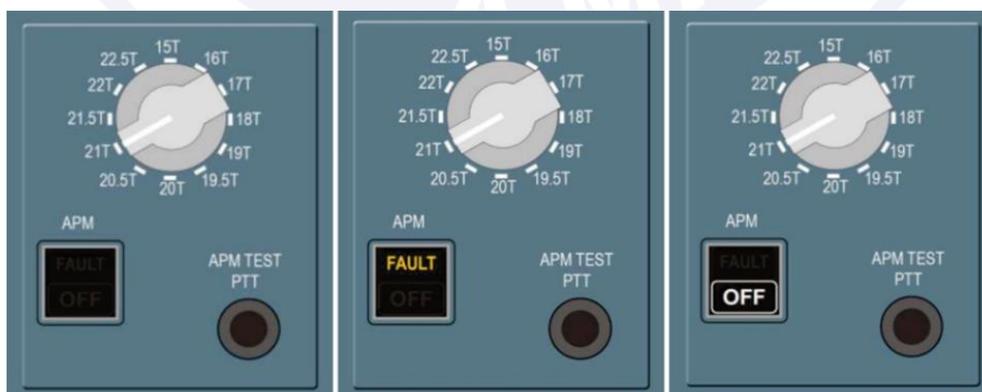
Figura 10 - Painel de controle do APM do ATR-72-212A ajustados para 21T em três condições: normal (ON), falha (FAULT) e desligado (OFF), respectivamente.

Uma falha do botão do APM (208TU *push button*) foi identificada como a única falha, *single failure*, capaz de acarretar a desativação do APM sem qualquer indicação. O teste diário, no entanto, permitiria detectar tal falha. Se a luz OFF tivesse falhado, tal falha poderia, no entanto, ser evidenciada durante o teste de lâmpadas, previsto no *checklist* de preparação preliminar do *cockpit*.

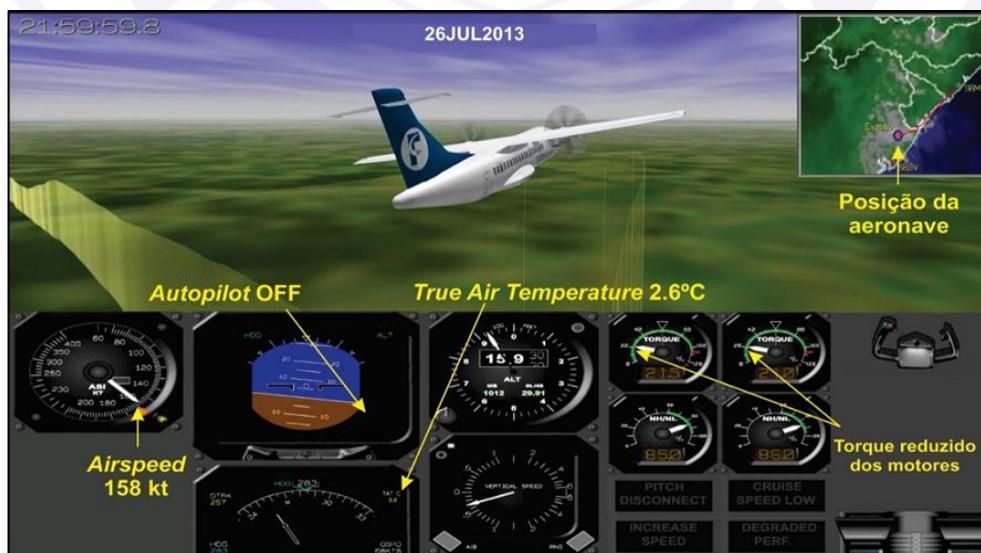
Figura 17 - Parâmetros de voo da aeronave PP-PTU às 21h59min59s (UTC). Simulação com dados do DFDR.

Às 21h59min59s (UTC), a TAT indicada era de +2,6°C. O CVR registrou um forte ruído de vibração da aeronave e a IAS havia caído para 184 kt.

Ambos os manetes de potência do motor foram reduzidos para 50° de PLA (20% de torque). Com potência reduzida e o piloto automático engajado em modo ALT, o ângulo de arfagem da aeronave aumentou e a IAS reduziu rapidamente para 158 kt (a velocidade operacional mínima com gelo correspondia a 161 kt). Segundo o Comandante, ele desengajou o piloto automático. Concomitantemente, o torque dos motores atingiu 21% (Figura 17).

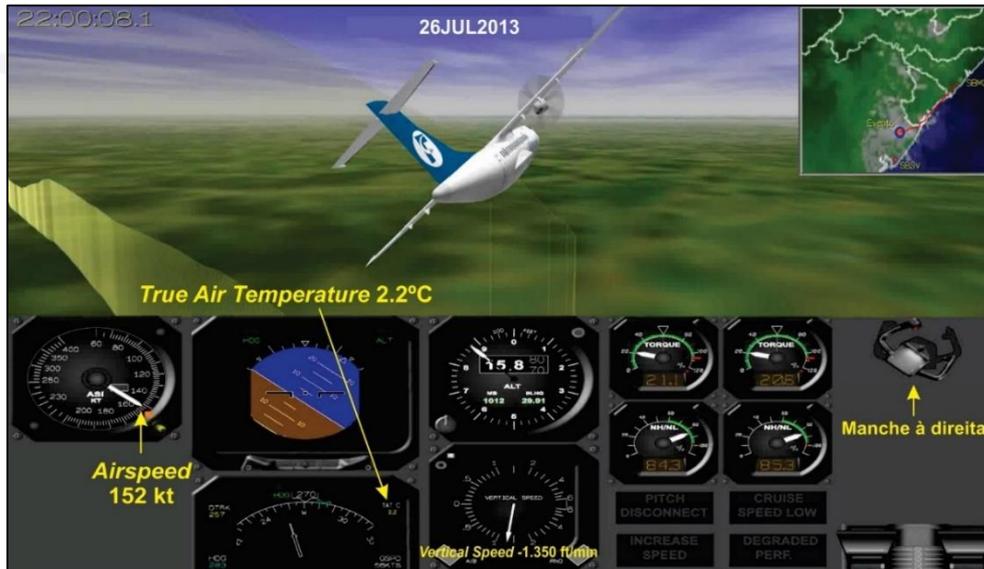
Figura 18 - Parâmetros de voo da aeronave PP-PTU às 22h00min08s (UTC). Simulação com dados do DFDR.

O *stick pusher* foi ativado. O comandante contrariou o *stick pusher*, o AOA aumentou (*local AOA LH 10,3° e RH 10,6°*) e ambos os *stick shakers* foram ativados.

Na sequência, a aeronave teve um giro acentuado de asas à esquerda (43°), embora o manche estivesse comandado à direita. A *vertical speed* indicava descida com -1.350 ft/min (Figura 18).

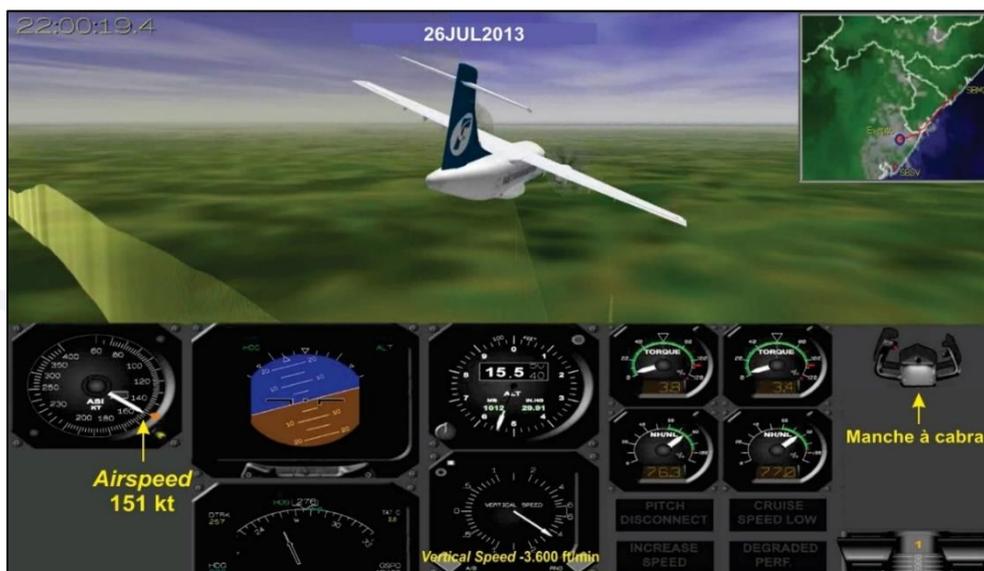
Figura 19 - Parâmetros de voo da aeronave PP-PTU às 22h00min19s (UTC).

O ângulo de arfagem se manteve em 1° e atingiu um ângulo de rolagem de 24° para a direita (Figura 19). O comandamento de arfagem no sentido de picar (*nose down*) pelo comandante foi registrado, pela terceira vez, 10 segundos após o engajamento contínuo do *stick pusher*.

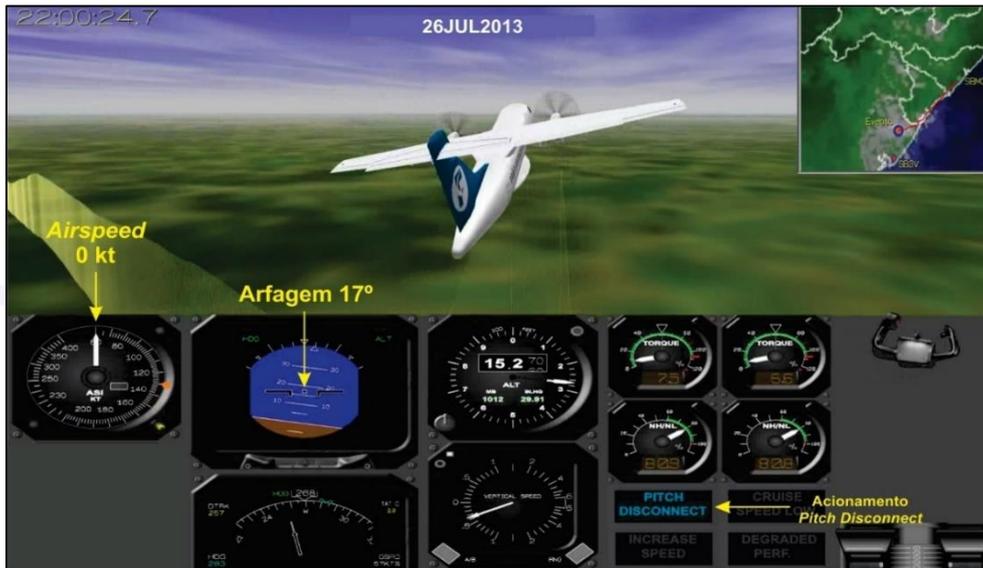
Figura 20 - Parâmetros de voo da aeronave PP-PTU às 22h00min24s (UTC).

Na sequência, o ângulo de arfagem atingiu 17° e o velocímetro indicou 0 kt (Figura 20).

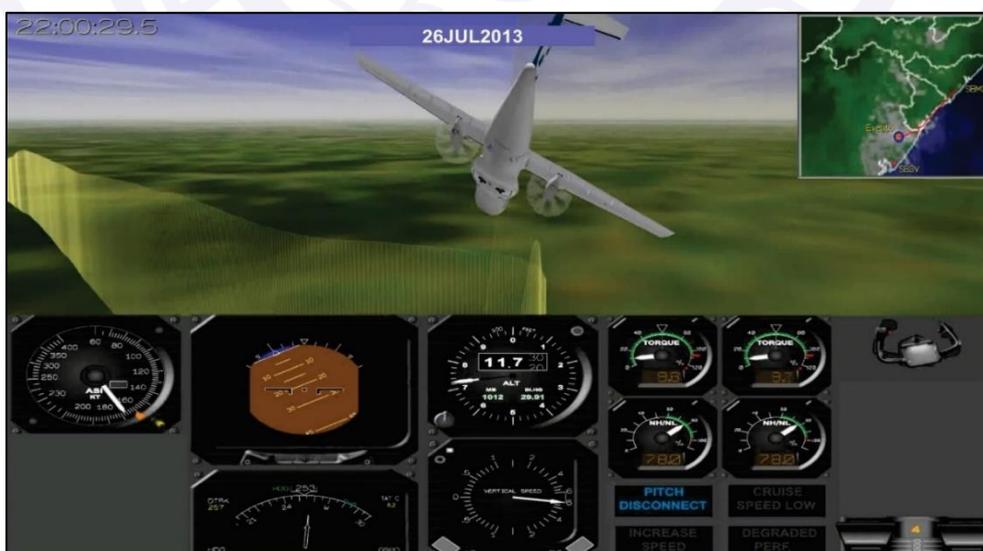
Figura 21 - Parâmetros de voo da aeronave PP-PTU às 22h00min29s (UTC).

O CVR registrou o som de um alarme triplo seguido de acionamentos intermitentes do *stick shaker*. O *stick pusher* e o *stick shaker* permaneceram ativados durante 34 segundos (Figura 21).

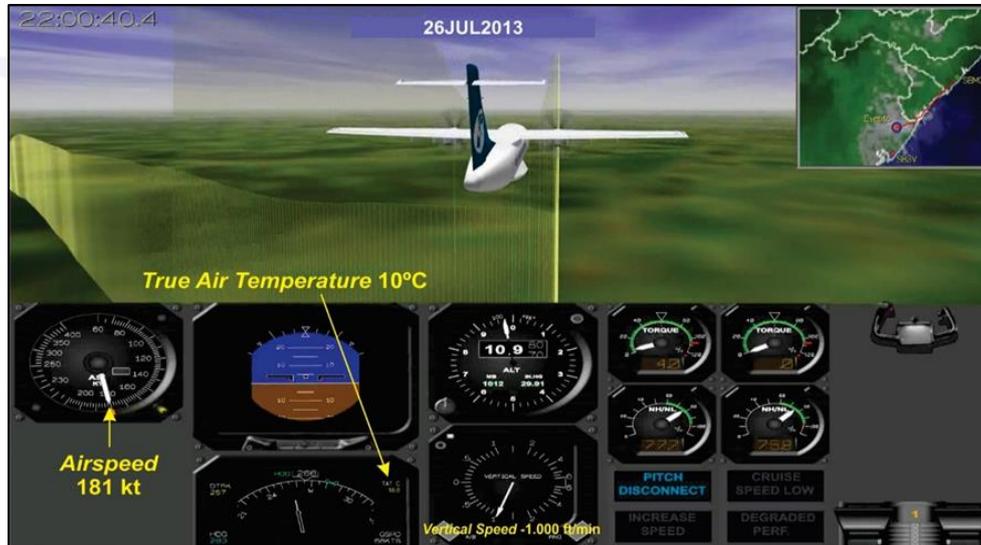
Figura 22 - Parâmetros de voo da aeronave PP-PTU às 22h00min40s (UTC).

Às 22h00min40s (UTC), a aeronave cruzava o FL110, com razão de descida de -1.000 ft/min, IAS de 181 kt e a TAT aumentou para 10°C (Figura 22).
