COMANDO DA AERONÁUTICA
CENTRO DE INVESTIGAÇÃO E PREVENÇÃO DE
ACIDENTES AERONÁUTICOS

RELATÓRIO FINAL SIMPLIFICADO

DADOS DA OCORRÊNCIA								
DATA - HORA		INVESTIGAÇÃO		SUMA Nº				
02AGO2023 - 17:55 (UTC)		SERIPA III		A-119/CENIPA/2023				
CLASSIFICAÇÃO		TIPO(S)						
ACIDENTE		[CFIT] VOO CONTROLADO CONTRA O TERRENO						
LOCALIDADE		MUNICÍPIO	UF	COORDENADAS				
RANCHO BALE		DELFINÓPOLIS	MG	20°24'30"S	046°54'16"W			
DADOS DA AERONAVE								
MATRÍCULA		FABRICANTE			MODELO			
PP-PVC		ROBINSON HELICOPTER			R44 II			
OPERADOR				REGISTRO		OPERAÇÃO		
TMW TRANSPORTES E MECANIZAÇÃO AGRÍCOLA WATANABE LTDA.				TPP		PRIVADA		
PESSOAS A BORDO / LESÕES / DANOS À AERONAVE								
A BORDO		LESÕES					DANOS À AERONAVE	
		Ileso	Leve	Grave	Fatal	Desconhecido		
Tripulantes	1	1	-	-	-	-	Nenhum	
Passageiros	-	-	-	-	-	-	Leve	
Total	1	1	-	-	-	-	X Substancial	
							Destruída	
Terceiros	-	-	-	-	-	-	Desconhecido

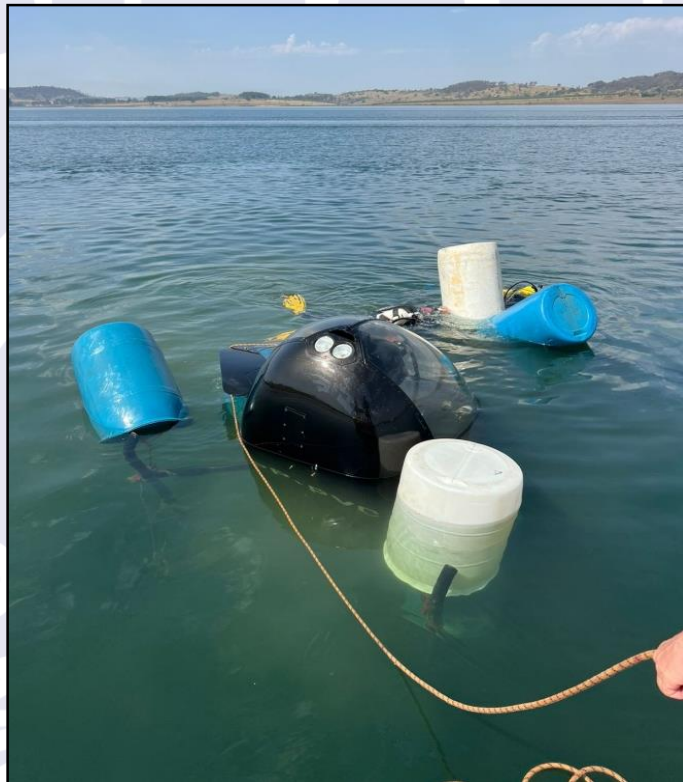
Ao chegar próximo ao local pretendido para o pouso, o esqui da aeronave tocou inadvertidamente as águas de uma represa. Esse contato resultou em uma colisão com a superfície, seguida pela submersão total do helicóptero.

A aeronave teve danos substanciais.

Figura 1 - Vista da aeronave PP-PVC sendo removida do fundo da represa.

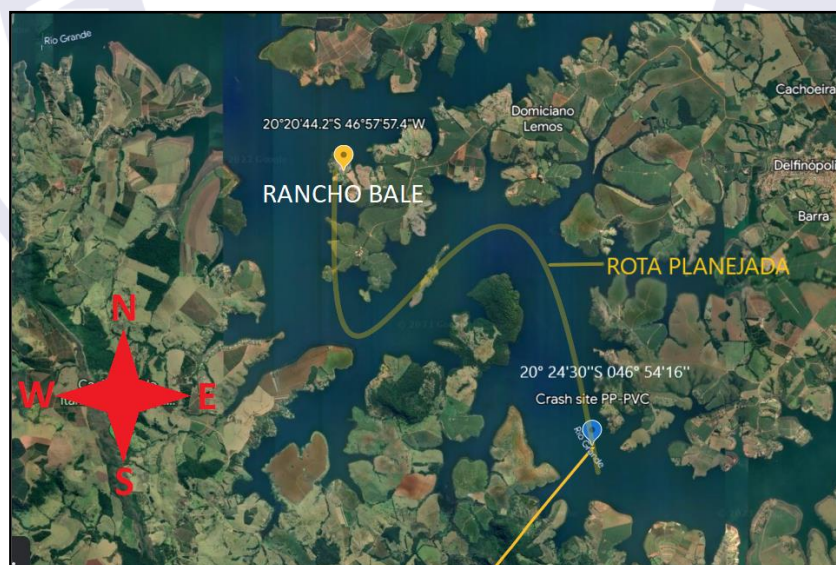
Durante a aproximação para o local de destino, o PIC decidiu antecipar o ponto de descida a fim de voar sobre a represa localizada nas imediações do seu destino. Segundo seu relato, aquela era uma prática comum em sua rotina de operação em que ele sobrevoava as margens da represa quando estava próximo do pouso.

No entanto, conforme declarado pelo PIC, no dia do acidente ele resolveu voar sobre as águas da represa que estavam muito calmas e sem ondulações significativas. No momento que ele se aproximou da superfície da água, cerca de 5 NM afastado do local pretendido para o pouso, ocorreu o toque inadvertido do esqui do helicóptero com a superfície, que resultou na colisão contra as águas. Em seguida, o helicóptero submergiu.

Figura 2 - Representação da aproximação e rota pretendida pela aeronave PP-PVC.
Fonte: adaptado de *Google Earth*.
