**COMANDO DA AERONÁUTICA**  
**CENTRO DE INVESTIGAÇÃO E PREVENÇÃO DE**  
**ACIDENTES AERONÁUTICOS**

**RELATÓRIO FINAL SIMPLIFICADO**

DADOS DA OCORRÊNCIA			
<b>DATA - HORA</b>	<b>INVESTIGAÇÃO</b>	<b>SUMA N°</b>	
16FEV2022 - 14:52 (UTC)	SERIPA IV	A-022/CENIPA/2022	
<b>CLASSIFICAÇÃO</b>	<b>TIPO(S)</b>		
ACIDENTE	[LOC-G] PERDA DE CONTROLE NO SOLO		
<b>LOCALIDADE</b>	<b>MUNICÍPIO</b>	<b>UF</b>	<b>COORDENADAS</b>
AERÓDROMO FAZENDA VALE ELDORADO (SDVH)	BRAGANÇA PAULISTA	SP	23°00'19"S 046°38'13"W

DADOS DA AERONAVE		
<b>MATRÍCULA</b>	<b>FABRICANTE</b>	<b>MODELO</b>
PP-RQY	CIA AERONÁUTICA PAULISTA	CAP-4
<b>OPERADOR</b>	<b>REGISTRO</b>	<b>OPERAÇÃO</b>
CLASSIC ESCOLA DE AVIAÇÃO CIVIL LTDA.	PRI	INSTRUÇÃO

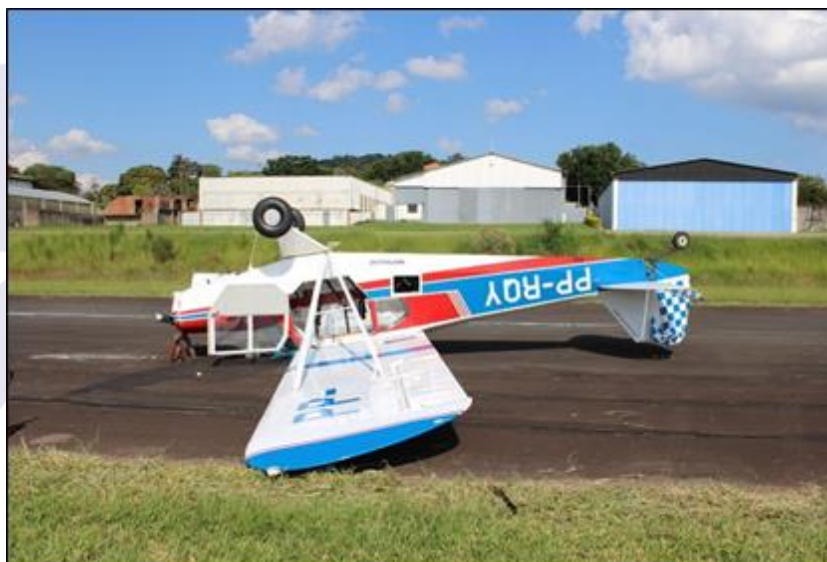
Durante a corrida após um pouso “três pontos”, houve a perda de controle da aeronave. O avião pilonou e parou sobre a pista.

Figura 1 - Posição de parada da aeronave após perda de controle.

A aeronave teve danos substanciais no estabilizador vertical, no leme de direção, no para-brisa e na hélice, além de danos leves na carenagem do motor.

Por outro lado, os relatos de que, durante a correção da tendência de guinada à direita, foi percebido um movimento à frente do manche, indicaram que uma inadequação no uso dos comandos de voo contribuiu para o pilonamento da aeronave.

Atuar junto à Classic Escola de Aviação Civil Ltda., no sentido de que aquela organização demonstre que os seus processos de gerenciamento de risco estão efetivamente implantados e garantem níveis adequados de segurança operacional.
