**COMANDO DA AERONÁUTICA**  
**CENTRO DE INVESTIGAÇÃO E PREVENÇÃO DE**  
**ACIDENTES AERONÁUTICOS**

**RELATÓRIO FINAL SIMPLIFICADO**

DADOS DA OCORRÊNCIA					
DATA - HORA		INVESTIGAÇÃO		SUMA N°	
03 DEZ 2016 - 10:25 (UTC)		SERIPA II		IG-156/CENIPA/2016	
CLASSIFICAÇÃO		TIPO(S)		SUBTIPO(S)	
INCIDENTE GRAVE		FALHA DO MOTOR EM VOO		NIL	
LOCALIDADE		MUNICÍPIO		UF	COORDENADAS
AUTÓDROMO DE CARUARU		CARUARU		PE	08°14'01"S 035°59'10"W

DADOS DA AERONAVE		
MATRÍCULA	FABRICANTE	MODELO
PP-RTO	CIA. AER. PAULISTA	CAP-4
OPERADOR	REGISTRO	OPERAÇÃO
BRAS FLIGHT ESC. BRASILEIRA DE AV. CIVIL LTDA ME	PRI	INSTRUÇÃO

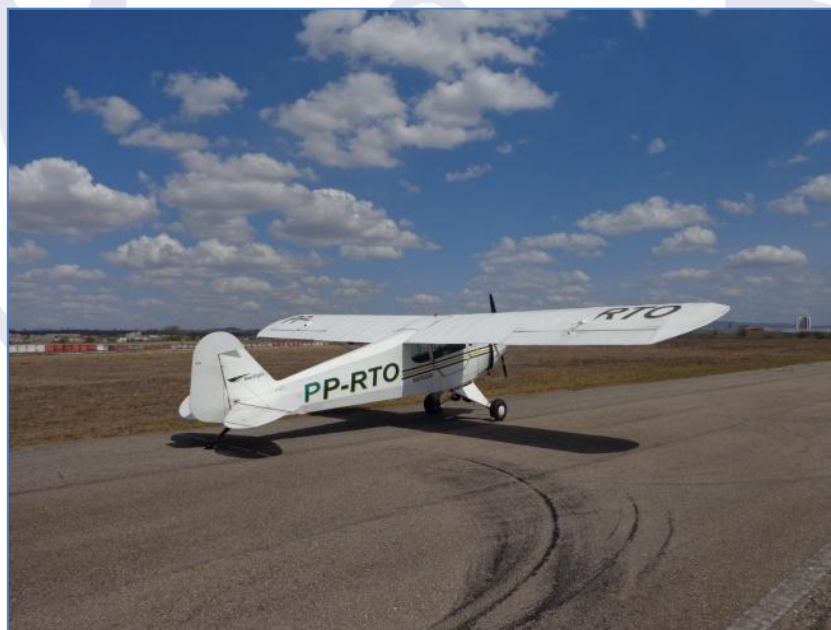
Figura 1 - Vista geral da aeronave após o pouso.

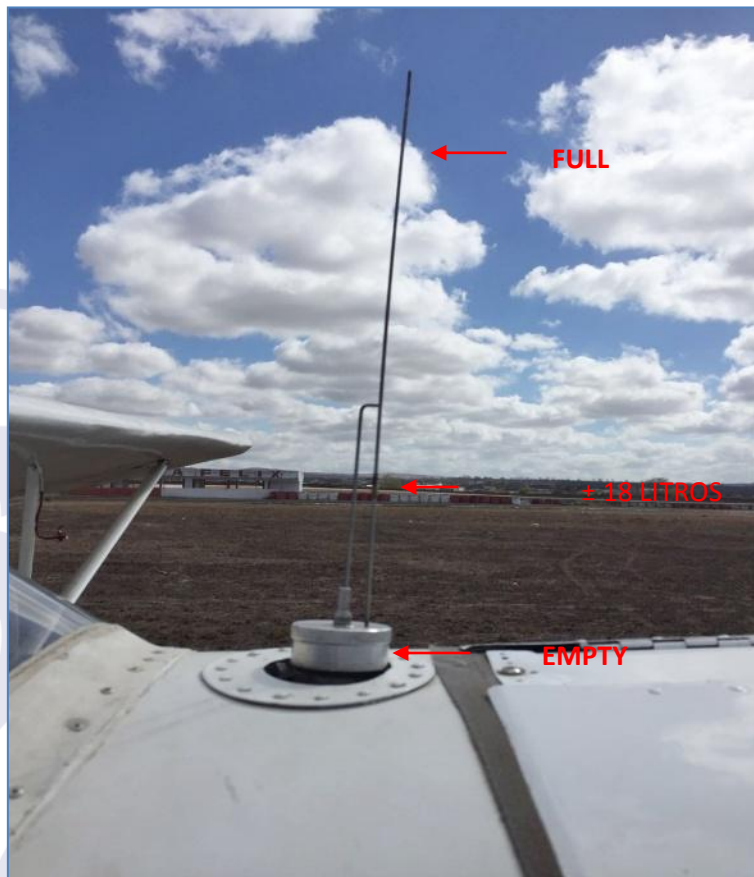
Durante a realização da Ação Inicial, no local da ocorrência, observou-se que o indicador de quantidade de combustível apontava para aproximadamente 18 litros (Figura 2) no tanque inferior, excluindo a possibilidade de pane seca.

Figura 2 - Marcador da quantidade de combustível.

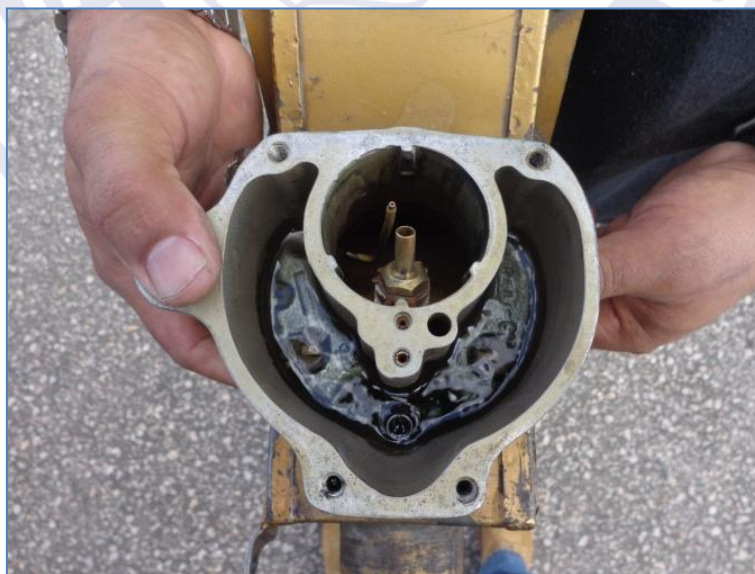
- Não foi identificada a presença de impurezas no filtro e no carburador;
- O carburador não apresentava anormalidades que pudessem ter influenciado na ocorrência; e
- Não havia obstrução nas linhas de alimentação.

Figura 3 - Vista da cuba do carburador.

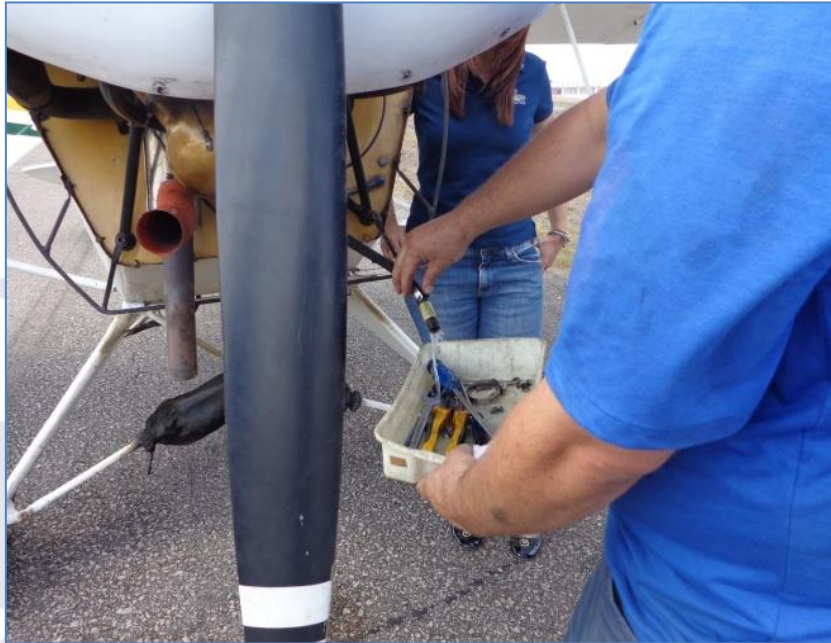
Figura 4 - Ventilação da linha de combustível.

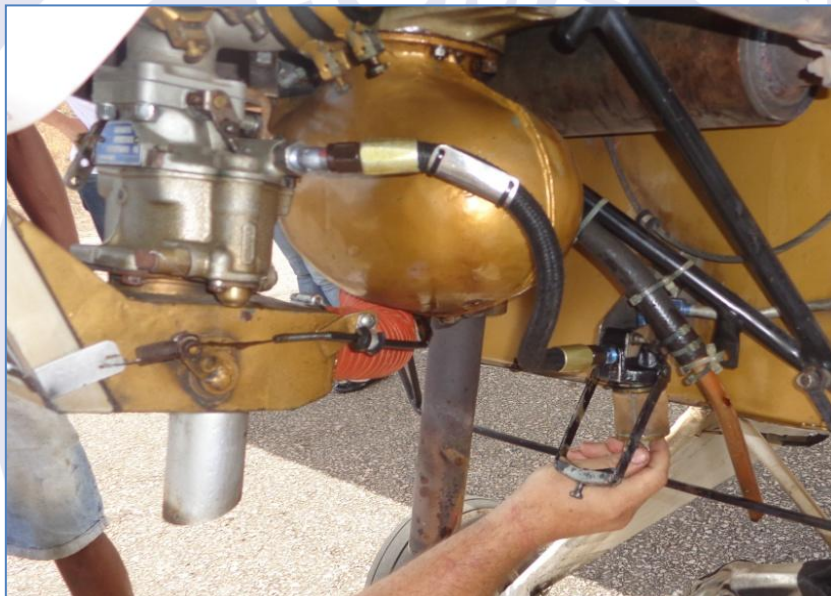
Figura 5 - Desmontagem do filtro de combustível.
